| L.P. 4 | | KARTA GMINNEJ EWIDENCJI ZABYTKU | | | |
| 1. OBIEKT<br><b>POTERNA LEWEGO PÓLBASTIONU W KORONIE UTRACKIEJ<br/>(TZW. BRAMA SAPERSKA)</b> | | | 5. MIEJSCOWOŚĆ<br><b>NOWY DWÓR<br/>MAZOWIECKI</b> | | 6. ADRES |

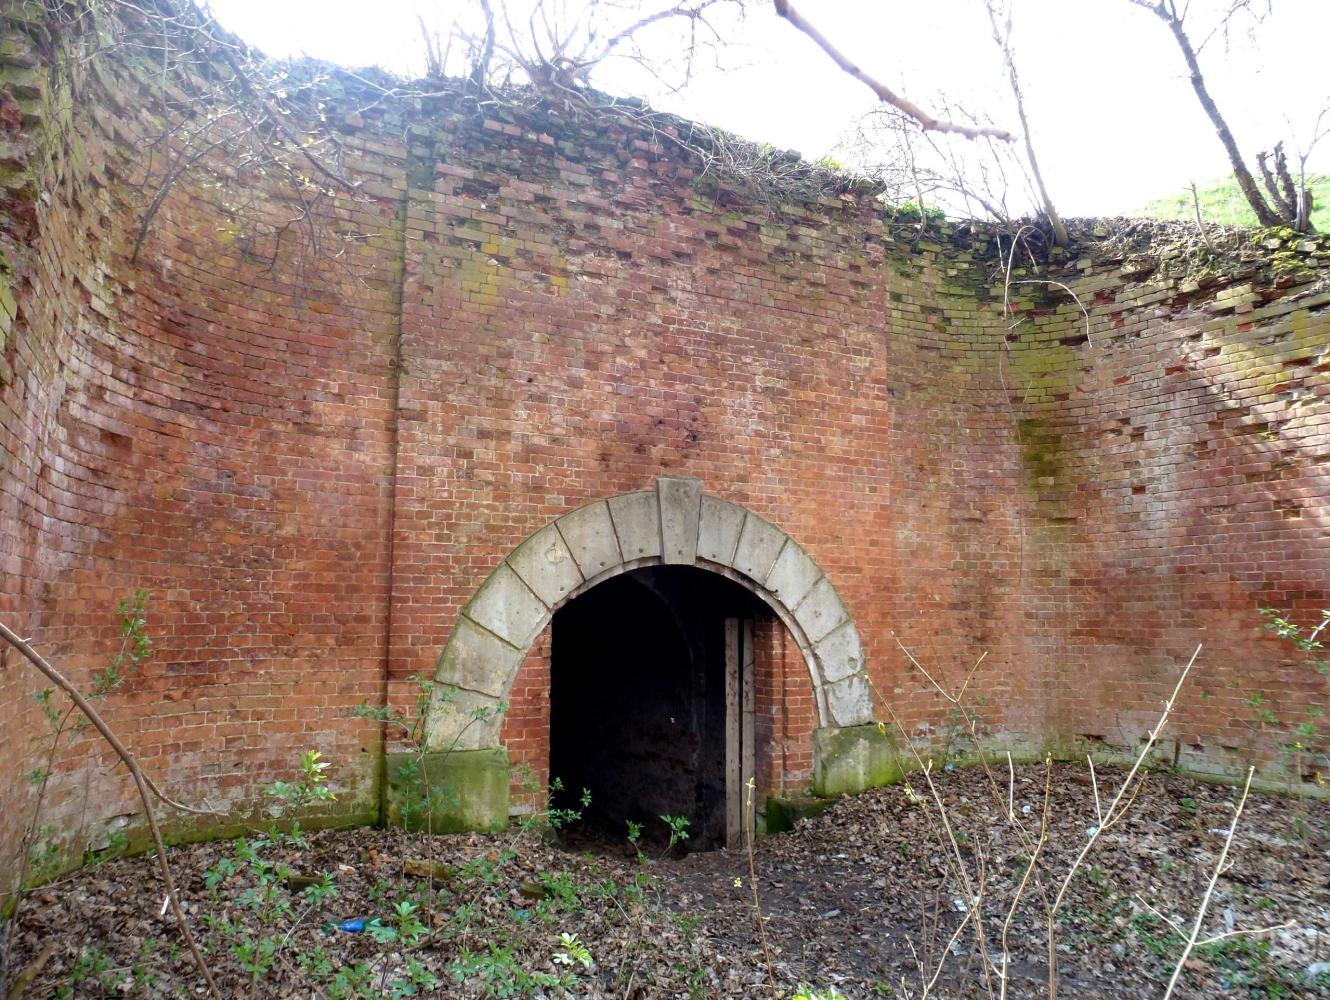
| Widok od strony wschodniej | | | | | |

Niedostateczny. Obiekt zawilgocony. Cegła w znacznych partiach zlasowana, widoczne ubytki w licach murów, w szczególności w górnych partiach na styku z nasypem ziemnym. Wypłukane spoiny. Nasyp ziemny zadrzewiony.

Obiekt wymaga remontu wraz z przywróceniem pierwotnego wyglądu. Konieczne jest uzupełnienie ubytków cegieł bądź wymiana zniszczonej, osuszenie obiektu i wykonanie odpowiednich izolacji, a także usunięcie z nasypu drzewostanu.

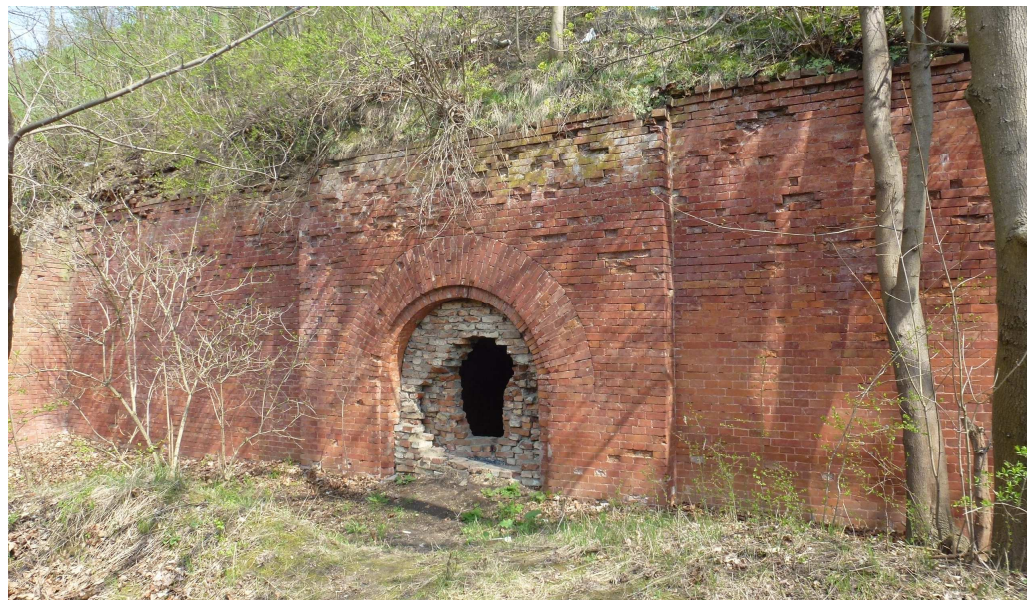
Widok od strony drogi straży (zachodniej).
