| L.P. 7 | | KARTA GMINNEJ EWIDENCJI ZABYTKU | | | |
| 1. OBIEKT<br><b>PÓŁNOCNE KOSZARY W KORONIE UTRACKIEJ</b> | | | 5. MIEJSCOWOŚĆ<br><b>NOWY DWÓR MAZOWIECKI</b> | | 6. ADRES<br><b>Nr 50</b> |

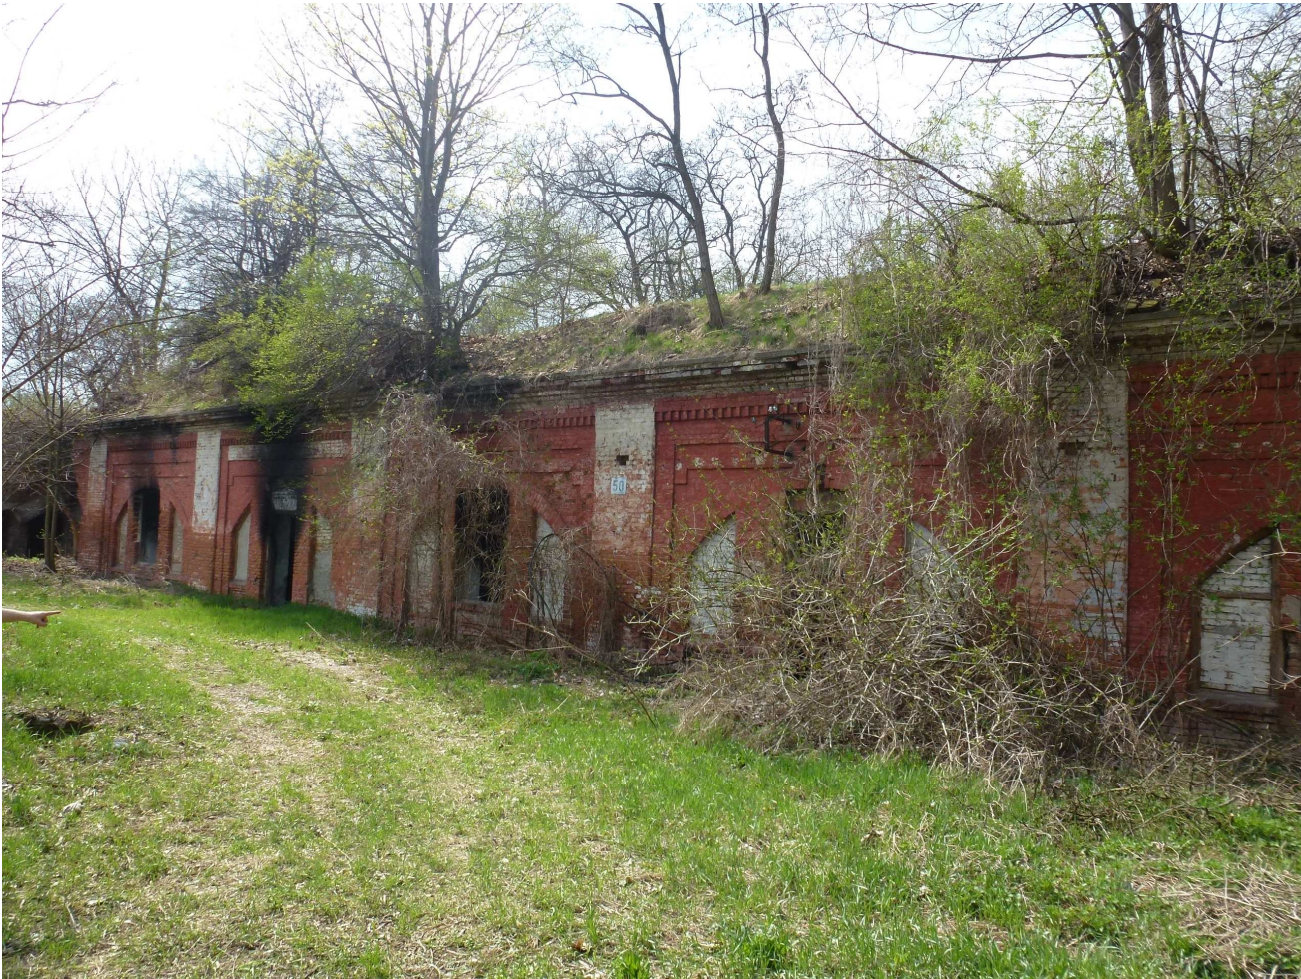
Widok od strony północno-wschodniej

Zły. Dwa południowe przęsła zniszczone, w stanie destrukcji. Obiekt nieużytkowany dostępny z zewnątrz. Znaczne zniszczenie ścian elewacji, widoczne ślady pożaru wewnątrz budynku, zniszczone cokoły.

Należy dążyć do remontu zniszczonego budynku, który powinien być wykonany w oparciu o ekspertyzy. Projekt konserwatorski powinien przewidywać odtworzenie zniszczonych przęseł budynku.

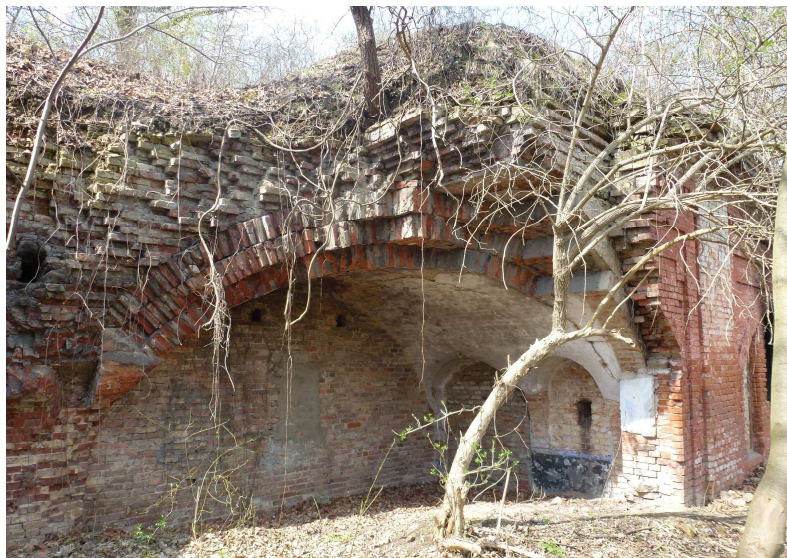
Widok jednego ze zniszczonych przęseł.

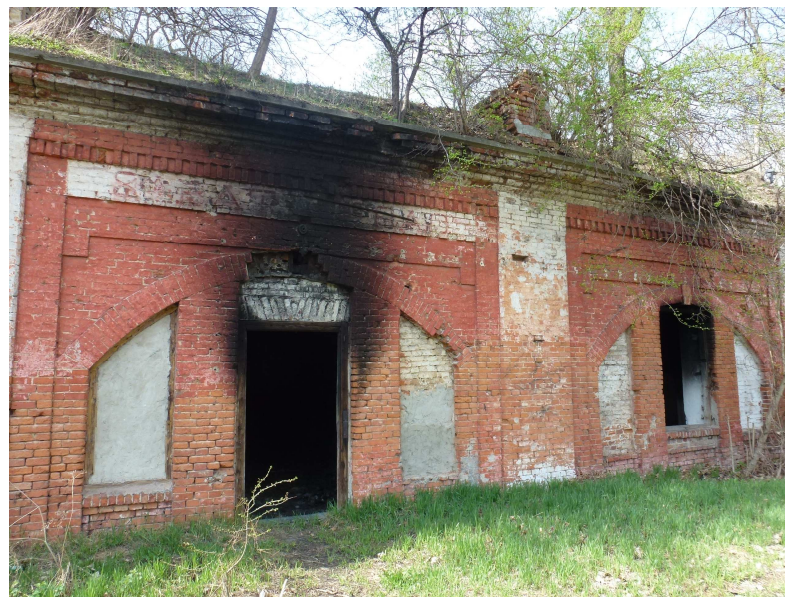
Fragment elewacji koszar.
