| L.P. | | KARTA GMINNEJ EWIDENCJI ZABYTKU | | | |
| 1. OBIEKT<br>ŚRODKOWA POTERNA Z WARTOWNIAMI FRONTU KSIĘCIA WARSZAWSKIEGO | | | 5. MIEJSCOWOŚĆ<br>NOWY DWÓR<br>MAZOWIECKI | | 6. ADRES<br>OBWODOWA nr 43 |

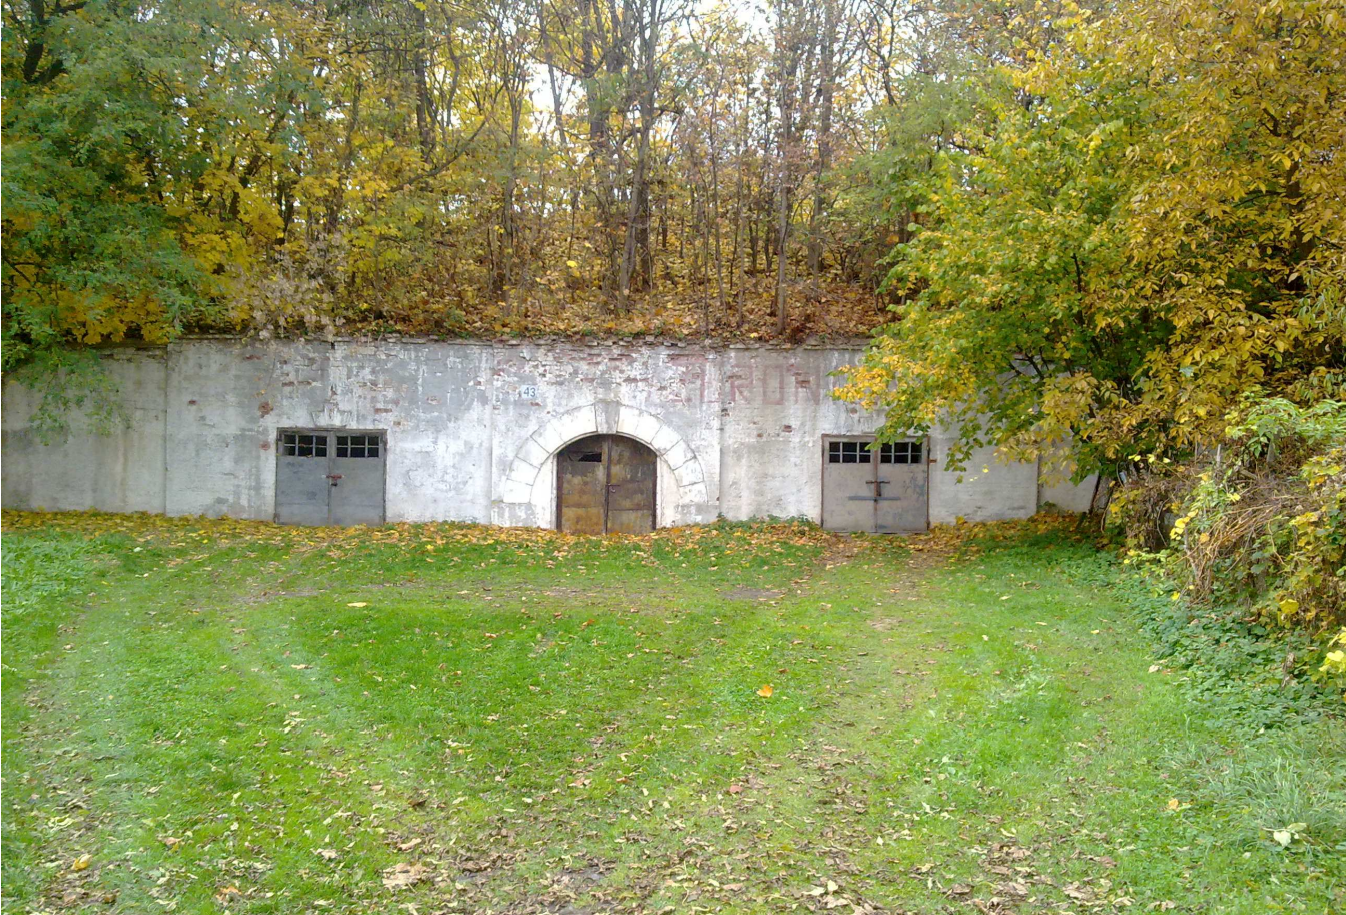
| 16. RODZAJE ZAGROŻEŃ<br><br>Brak bieżącej konserwacji. | | | | | |
| Widok od strony wschodniej. | | | | | |

Zły. Obiekt uległ przekształceniom poprzez adaptacje pomieszczeń warownicznych na garaże. Zniszczona cegła, miejscami jej brak. Brak gzymśowania. Nasyp ziemny pokryty silnym drzewostanem.

Obiekt wymaga remontu w oparciu o projekt konserwatorski. Projekt powinien wziąć pod uwagę m.in. uzupełnienie ubytków, wykonanie odpowiednich izolacji, wycinkę znajdującego się w nasypie drzewostanu, ujednolicenie stolarki.

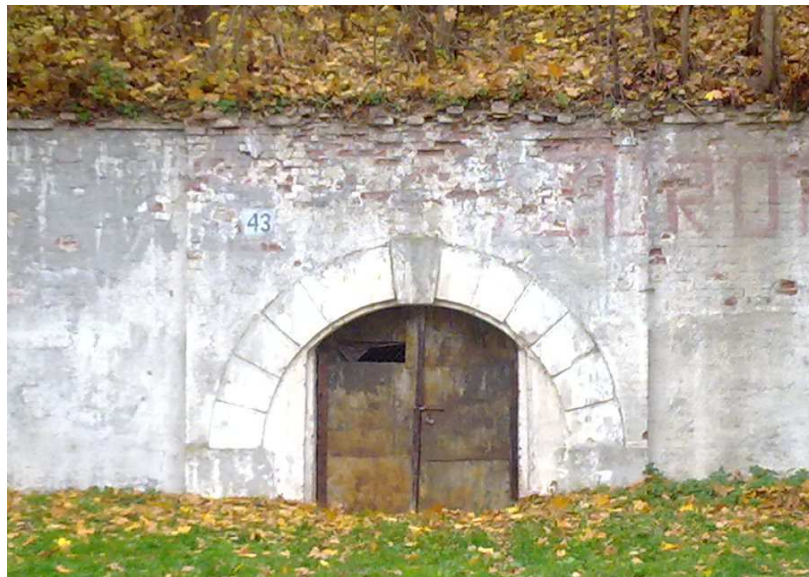
Widok na ryzalit budowli.
