| L.P. 36 | | KARTA GMINNEJ EWIDENCJI ZABYTKU | | | |
| 1. OBIEKT<br>PÓŁNOCNA POTERNA Z WARTOWNIAMI W KORONIE MODLIŃSKIEJ | | | 5. MIEJSCOWOŚĆ<br>NOWY DWÓR<br>MAZOWIECKI | | 6. ADRES<br>OBWODOWA Nr 15 |

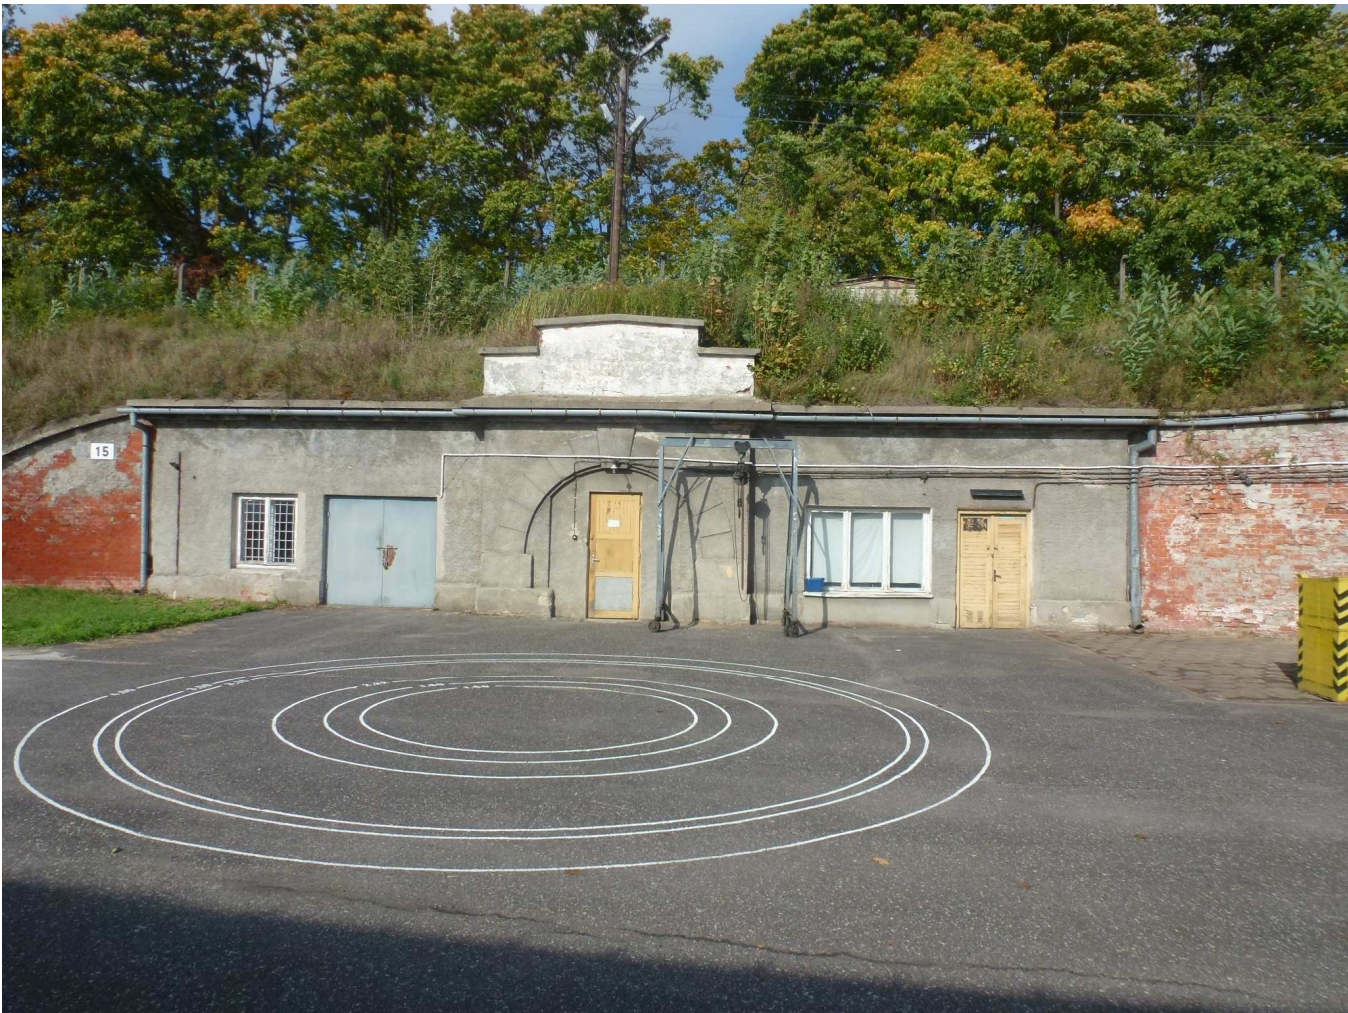
| 16. RODZAJE ZAGROŻEŃ<br><br>Brak bieżącej konserwacji. | | | 1062/69, 19.04.1957<br> | | |

Widok od strony południowej.

Dostateczny. Obiekt użytkowany. Widoczne bieżące konserwacje. Brak konserwacji ściany bocznej oraz ściany oporowej, tam też odspojone tynki. Obiekt przekształcony, zabezpieczony przed dostępem. Nasyp ziemny zakrzewiony.

Obiekt wymaga remontu w oparciu o projekt konserwatorski. Projekt powinien wziąć pod uwagę m.in. odtworzenie pierwotnego wyglądu, zabezpieczenie ścian bocznych, usunięcie krzewów z nasypu.

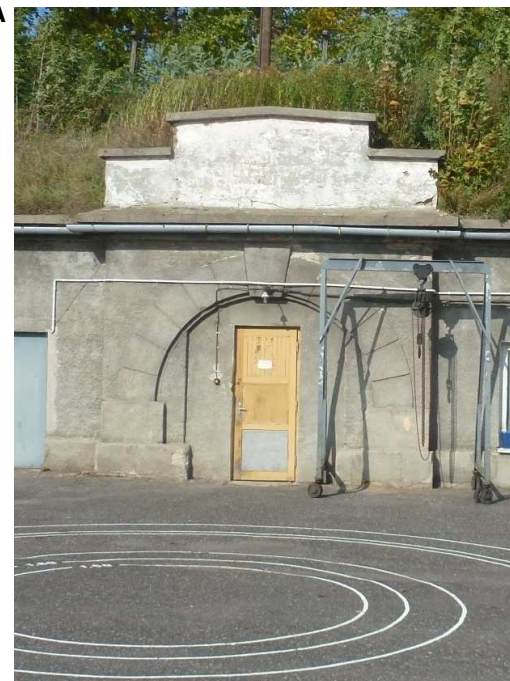
Widok na ryzalit poterny.
