| L.P. 142 | | KARTA GMINNEJ EWIDENCJI ZABYTKU | | | |
| 1. OBIEKT<br><b>BUDYNEK WARSZTATOWY W ZESPOLE ZABUDOWY STOCZNI</b> | | | 5. MIEJSCOWOŚĆ<br><b>NOWY DWÓR MAZOWIECKI</b> | | 6. ADRES |

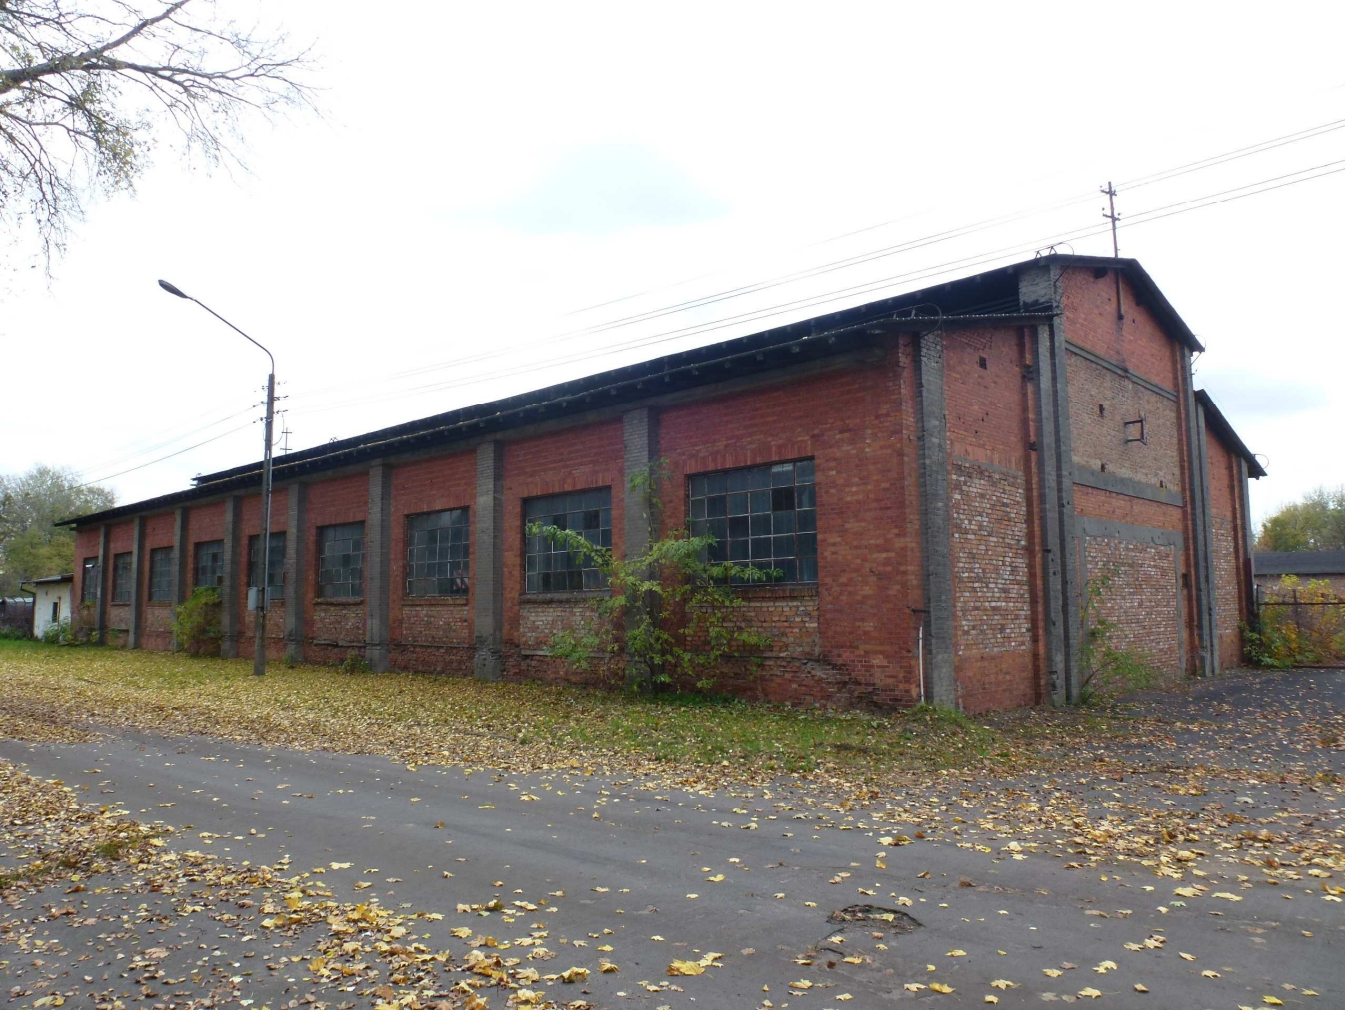
| 16. RODZAJE ZAGROŻEŃ<br><br>Brak konserwacji. | | | | | |
| Widok od strony północno-zachodniej. | | | | | |

Dostateczny. Obiekt użytkowany. Wtórne przemurowania (zmniejszone światła okien, zamurowane otwory w ścianie szczytowej), ubytki w cegle. Obiekt zawilgocony. Brak odpowiedniego odprowadzania wody. Obiekt zabezpieczony przed dostępem z zewnątrz.

Docelowo projekt konserwatorski powinien przewidywać m.in. naprawę lub wymianę zniszczonej substancji zabytkowej, wykonanie odpowiednich izolacji, zaopatrzenie w rynny i rury spustowe.

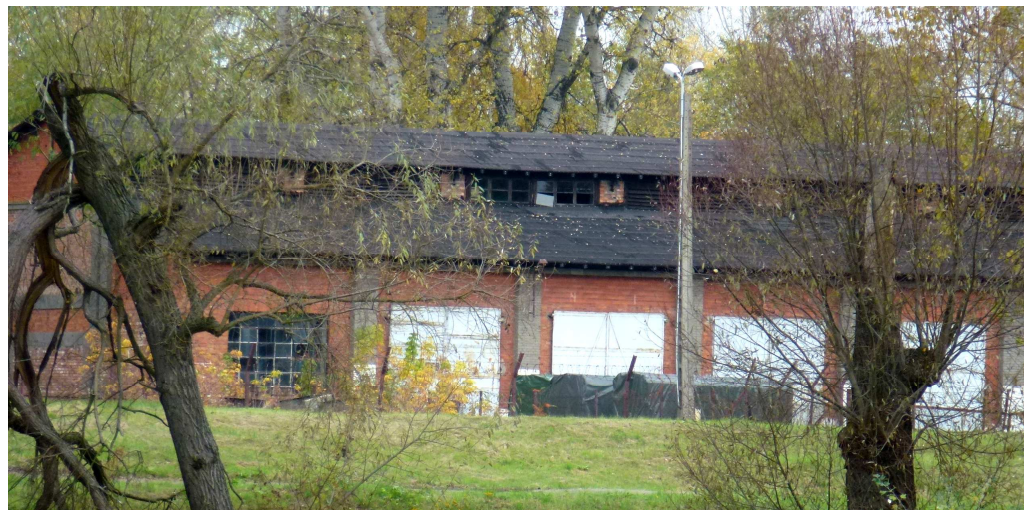
Widok od strony południowo-zachodniej
