REMONT I PRZEBUDOWA  
BUDYNKU KLUBU GARNIZONOWEGO  
W NOWYM DWORZE MAZOWIECKIM

DZIAŁKA O NR EW. 9, W OBRĘBIE 3-03,  
PRZY UL. LEDÓCHOWSKIEGO 160  
W NOWYM DWORZE MAZOWIECKIM 05-160

EKSPERTYZA TECHNICZNA

Wrzesień 2010 - Poznań

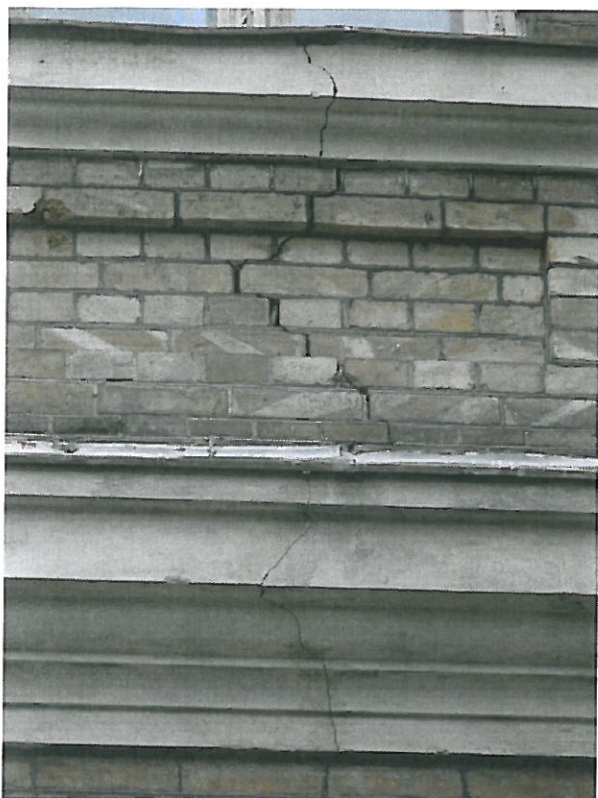
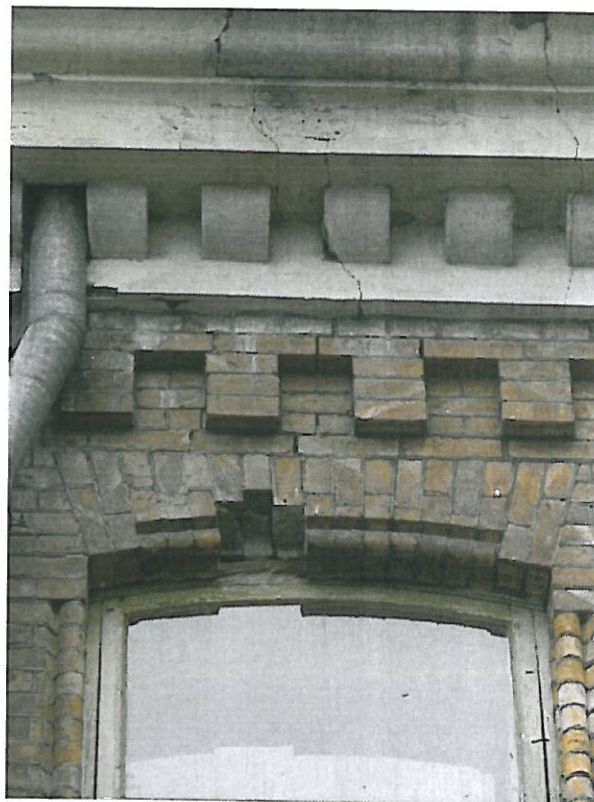
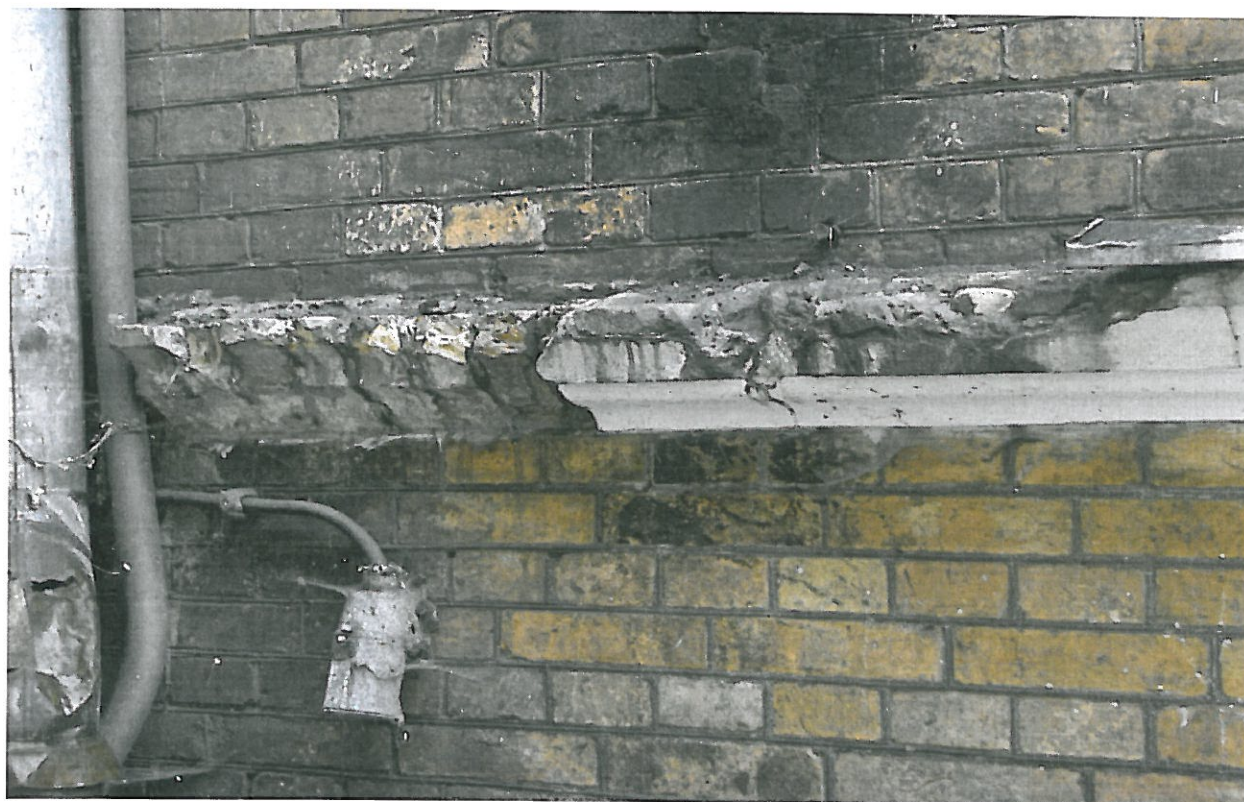
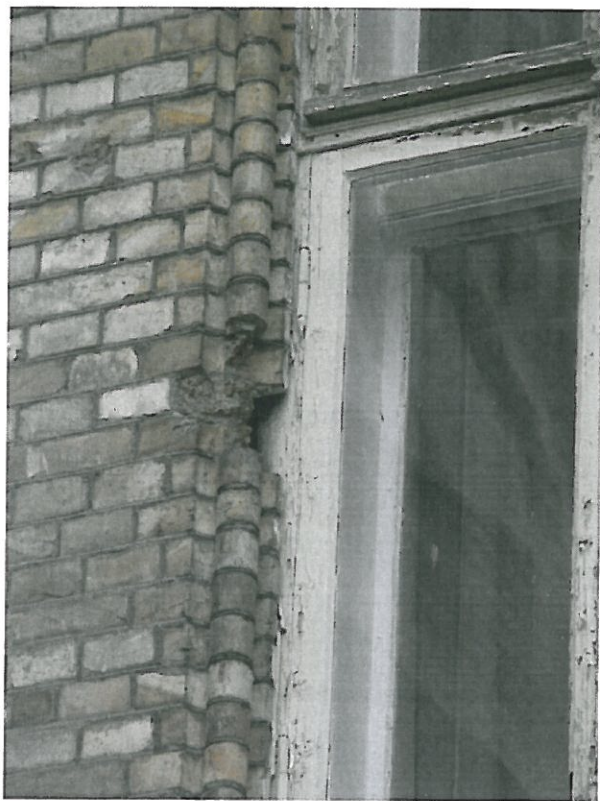
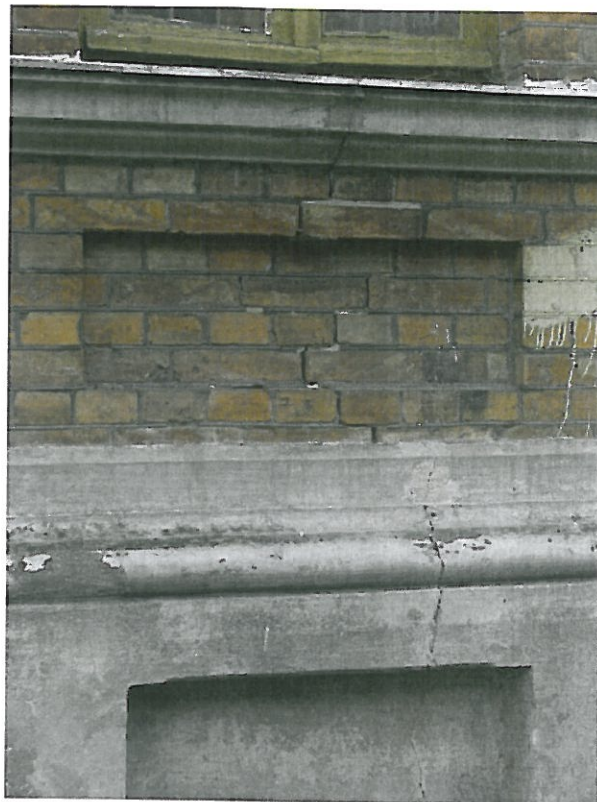
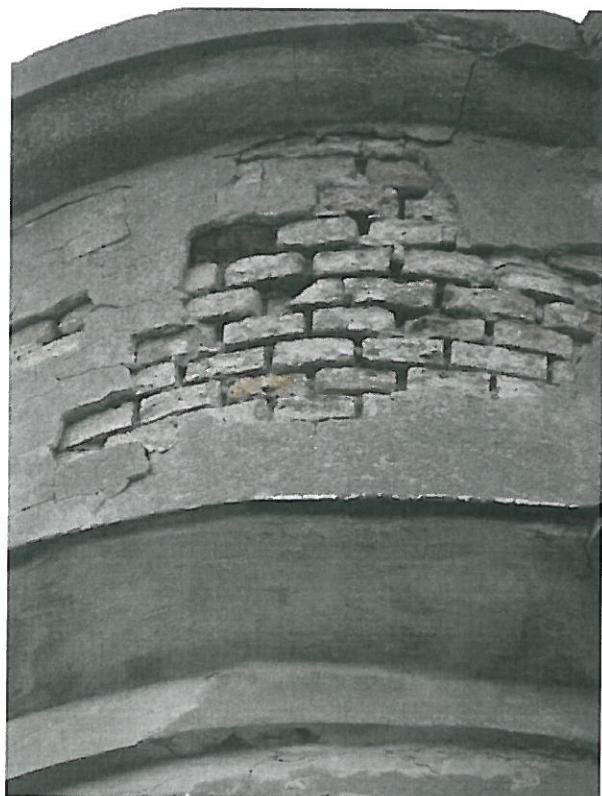
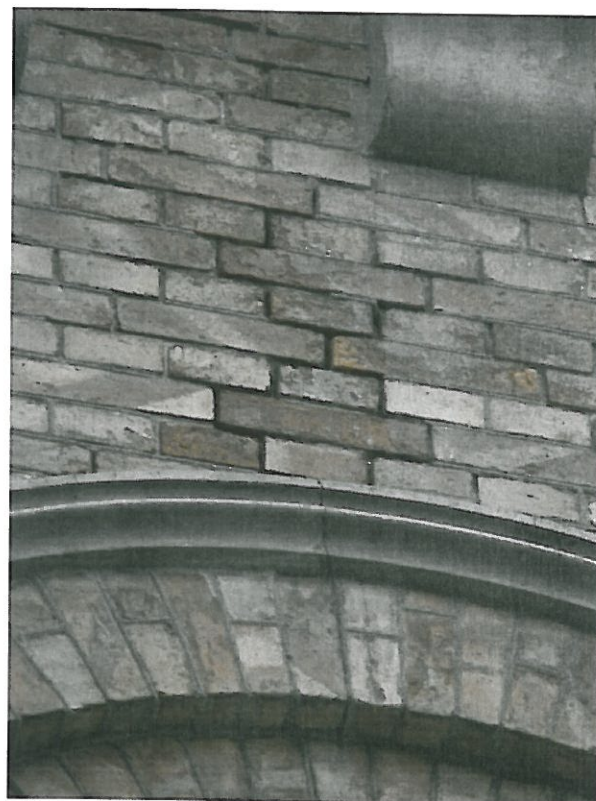
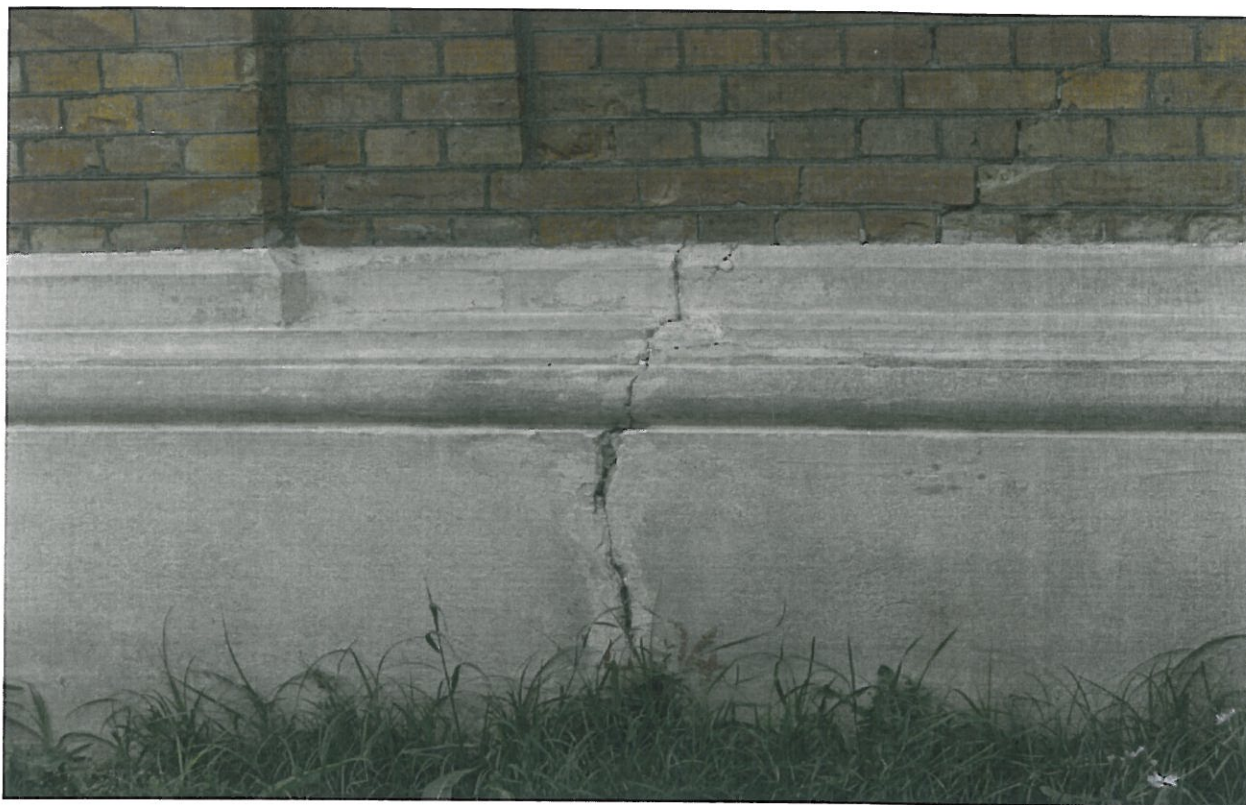
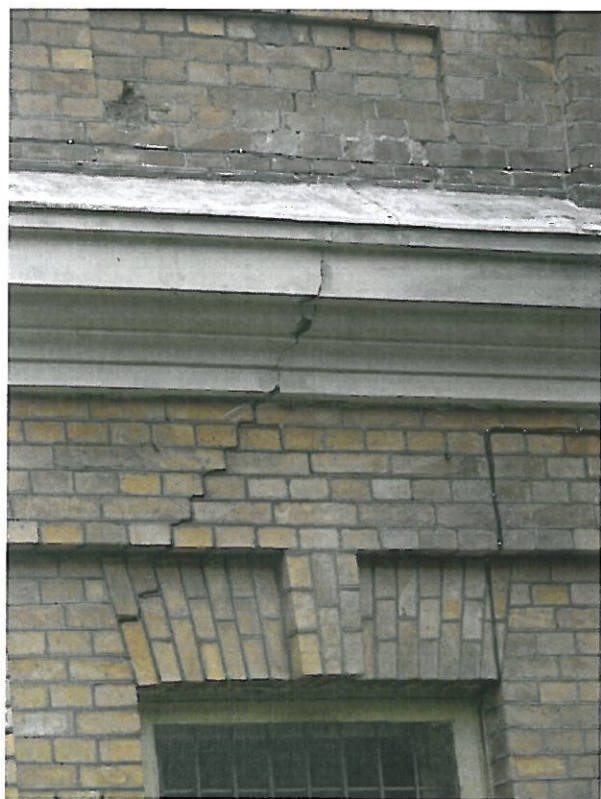
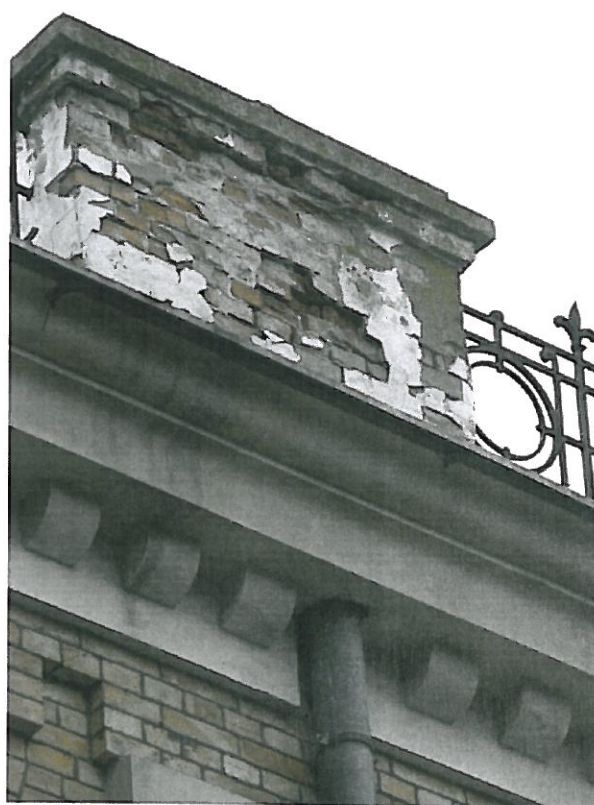
Elewacje budynku wykazują ubytki, uszkodzenia cegieł, zarysowania nadproży oraz uszkodzenia blacharki dachowej. Na szczególną uwagę zasługuje rury spadowe. Stwierdzono, że rury te każdorazowo przy przejściu przez zewnętrzny, poziomy element architektoniczny posiadają nieprawidłowo wykonaną obróbkę blacharską.

- **uszkodzenia, ubytki i zniszczenia elewacji:**

Rozważyć w szerszym zakresie kwestię odnowy elewacji:

- wzmocnienie ceglanych przesklepień okiennych poprzez przemurowanie łukowych nadproży z zastosowaniem prętów zbrojeniowych ( *spiralanker* )
- przeprowadzić systemową renowację (np. *firmy Remmers*)
  - czyszczenie
  - odsolenie
  - wzmocnienie
  - uzupełnienie ubytków
  - spoinowanie
  - ochrona przed glonami
  - hydrofobizacja
  - ochrona przed graffiti
  - gruntowanie
  - powłoka
  - laserunek

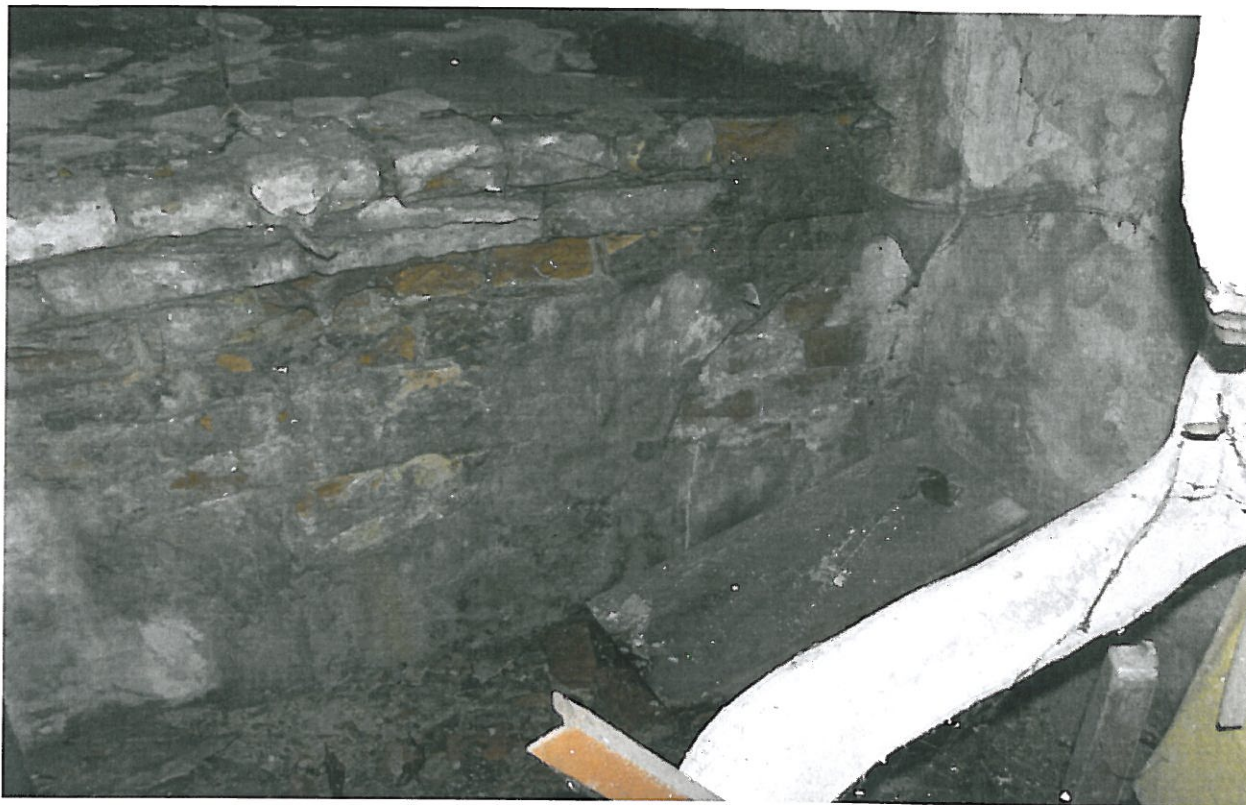
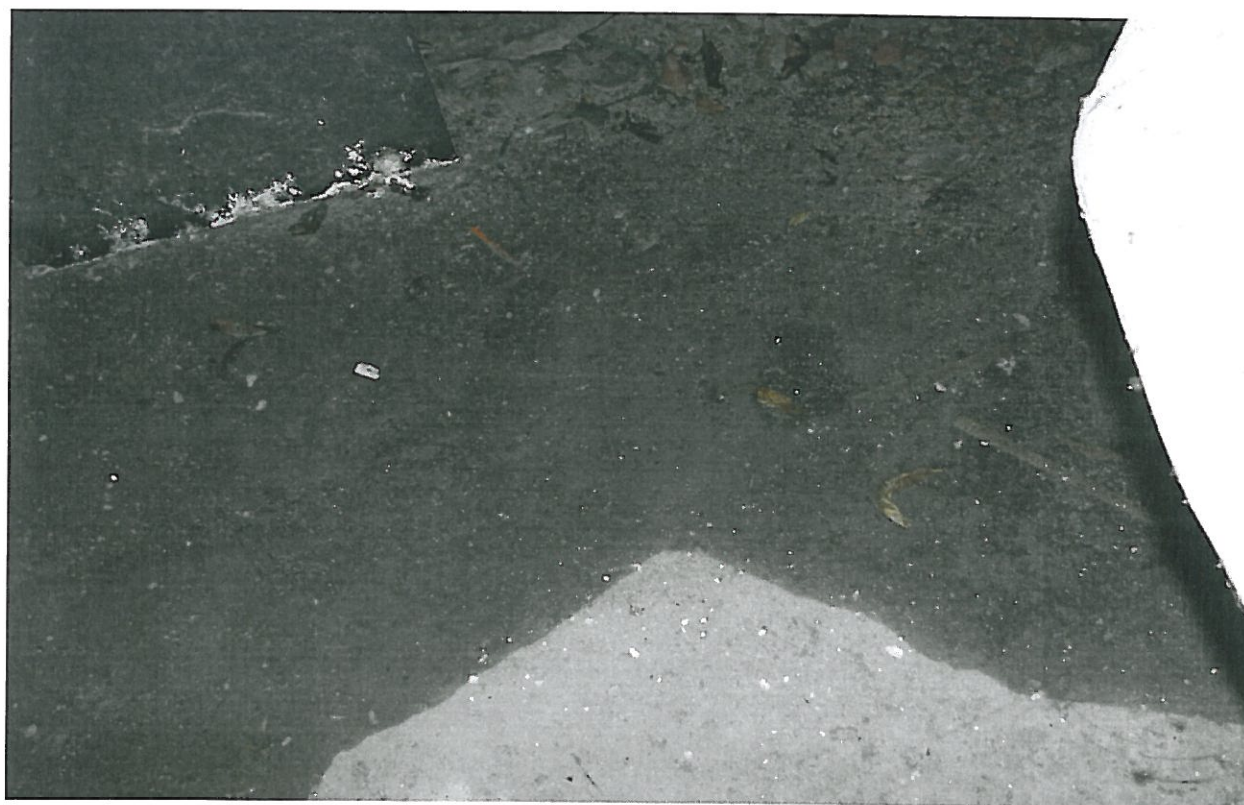
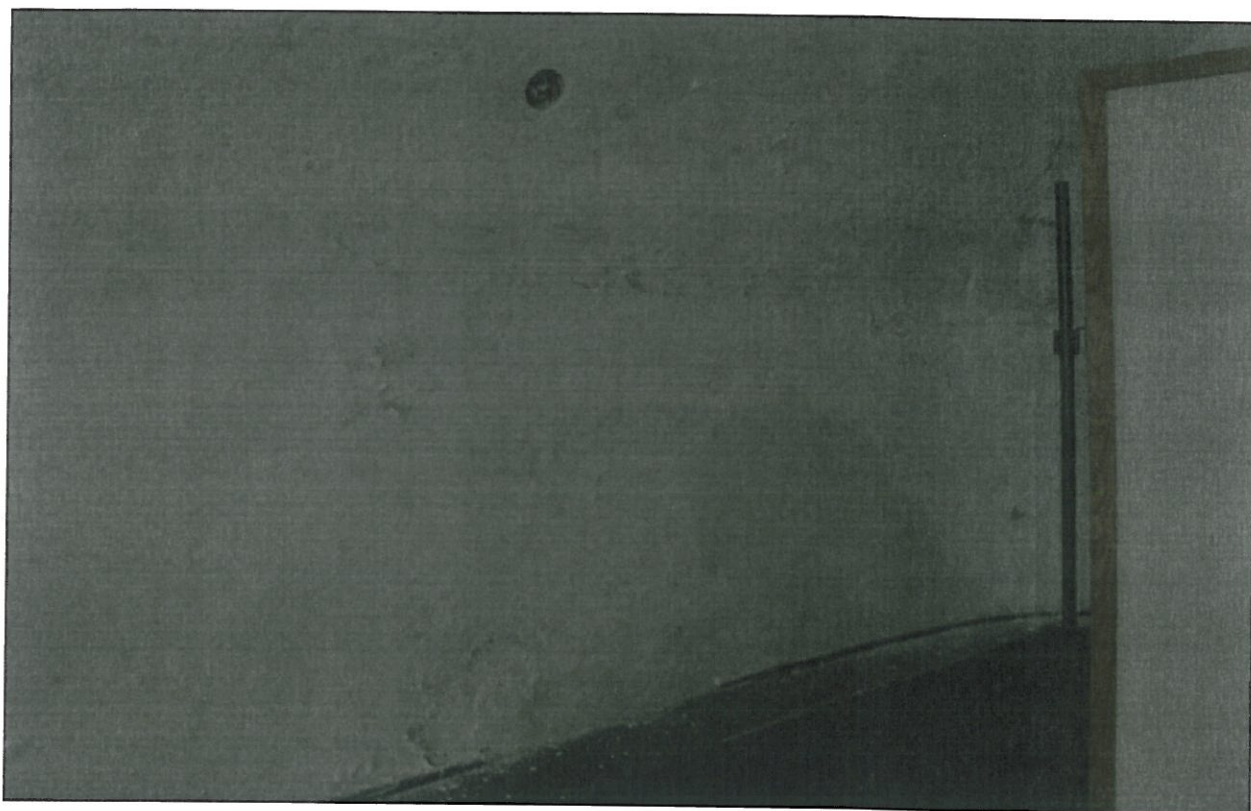
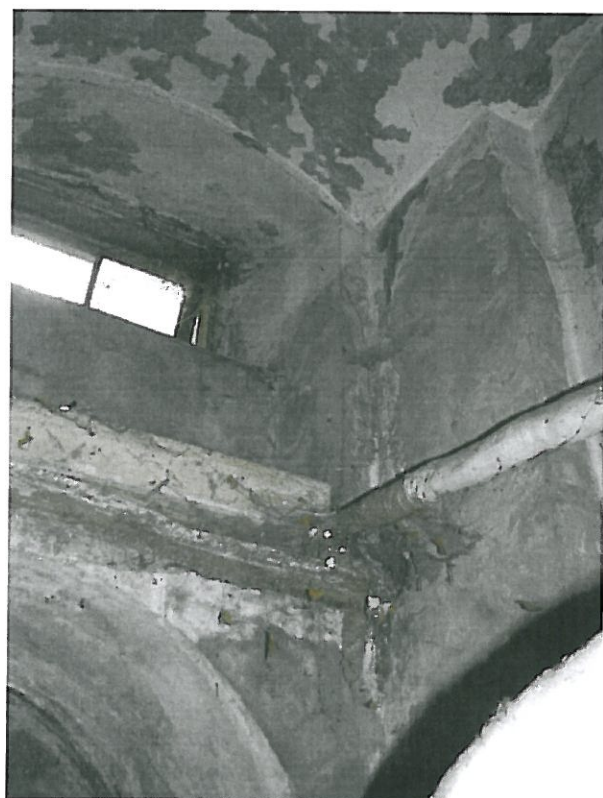
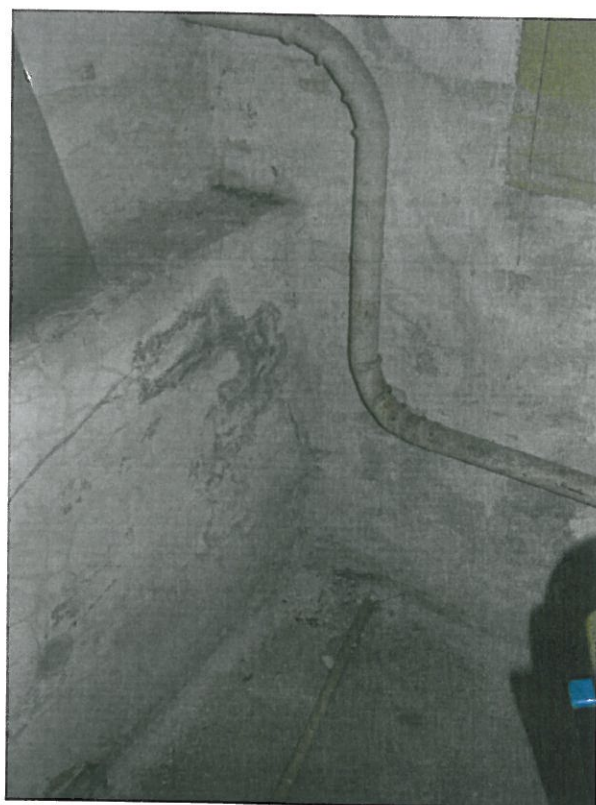
Liczne zarysowania, pęknięcia, ubytki w strukturze tynku, zawilgocenia, pleśń a także grzyb. Zostało to spowodowane wieloletnim wnikaniem wody deszczowej w wyniku uszkodzeń w obróbkach blacharskich, rynien, rur spadowych czy prawdopodobnie brakiem ogrzewania pomieszczeń a w przypadku ścian piwnic całkowity brakiem pionowej izolacji przeciw wilgotnościowej, względnie w nieszczelnych oknach.

- **zawilgocenie ścian i posadzek - piwnica:**

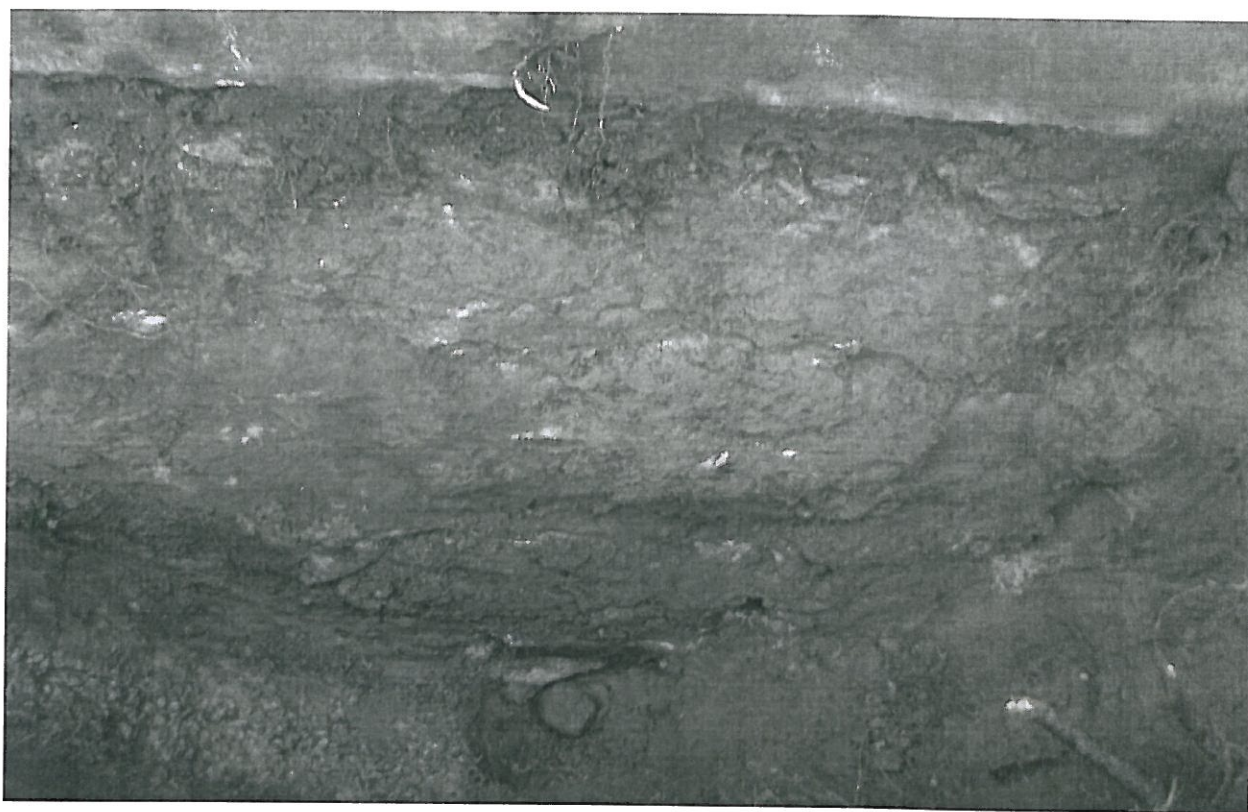
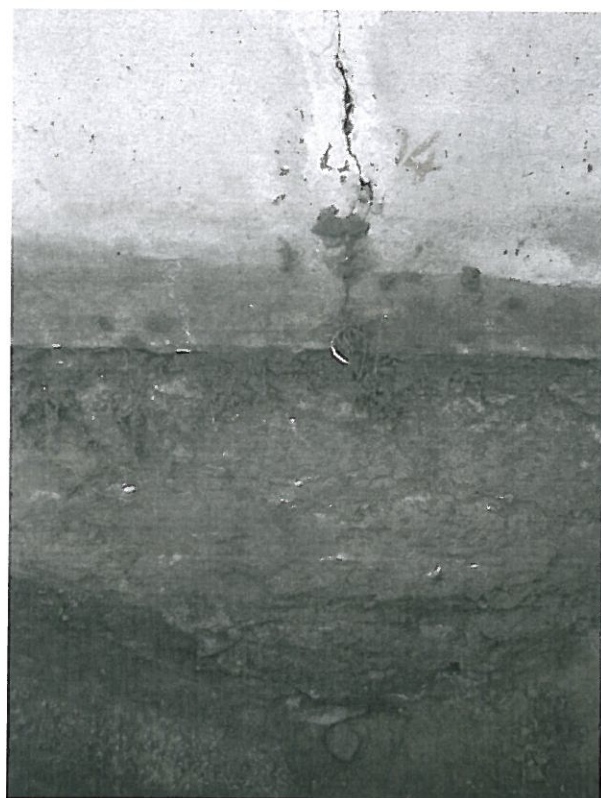
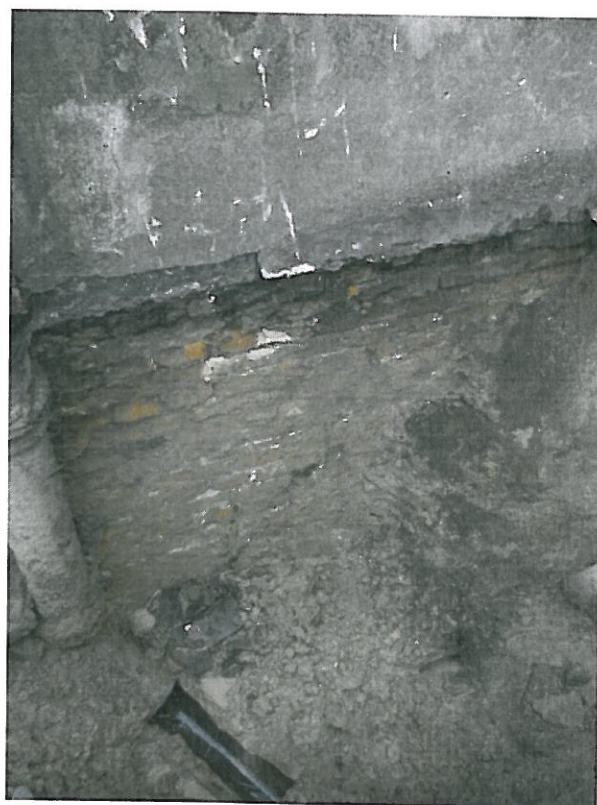
- **fundamenty:**

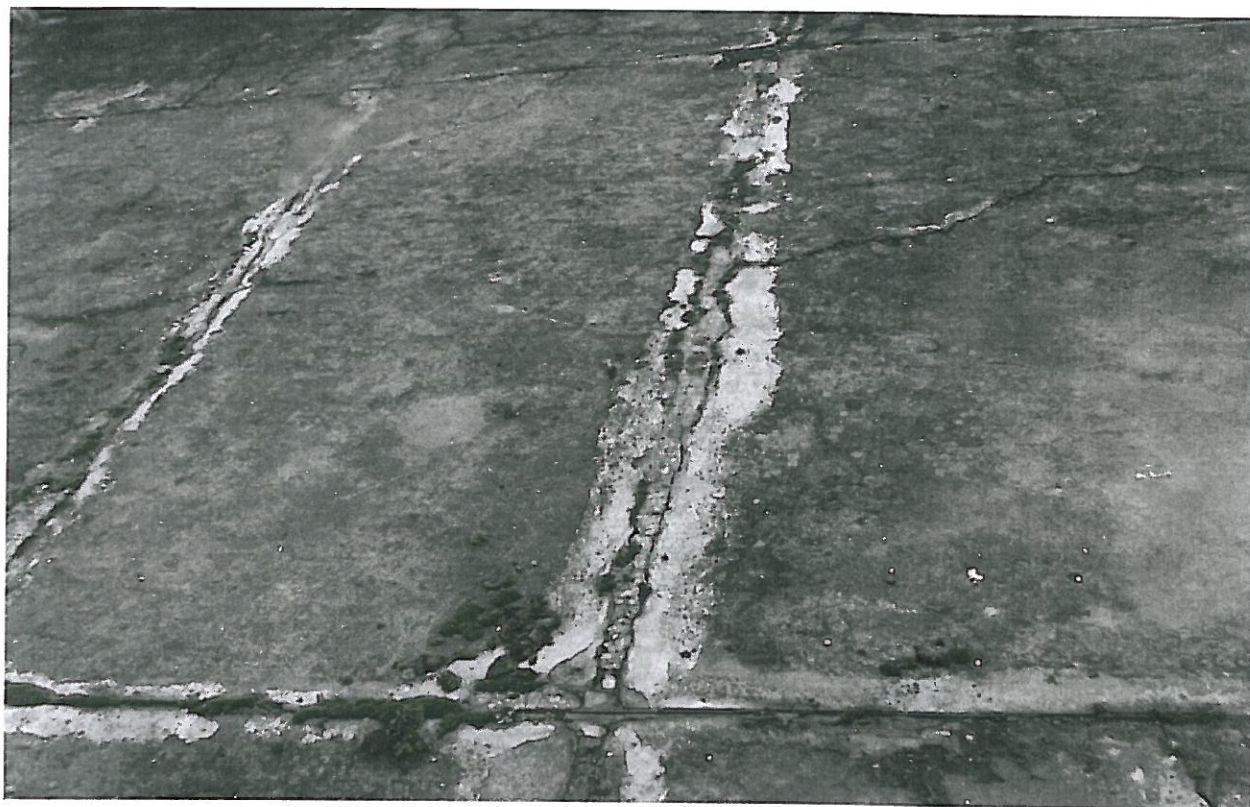
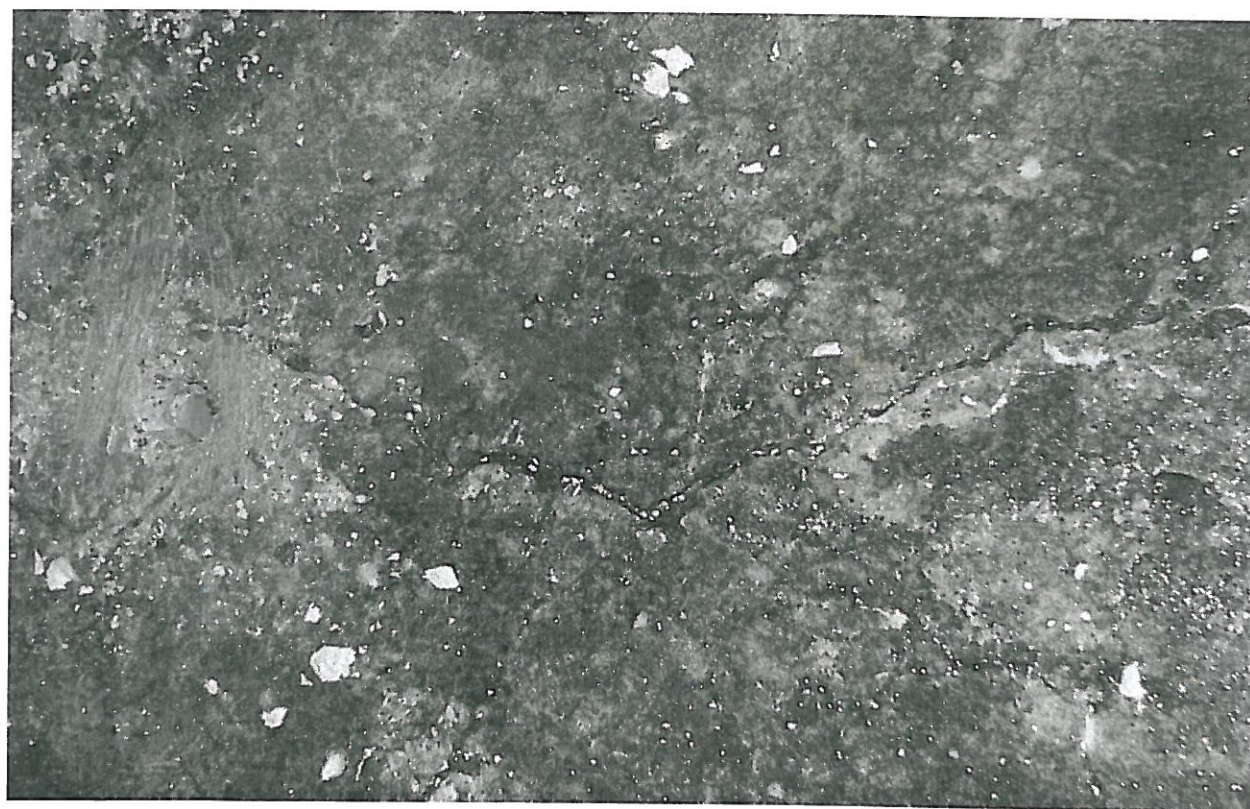
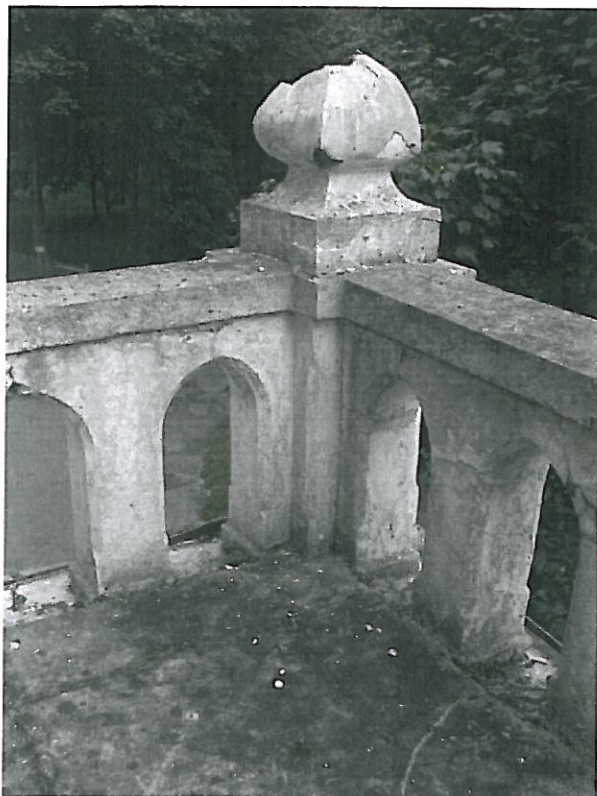
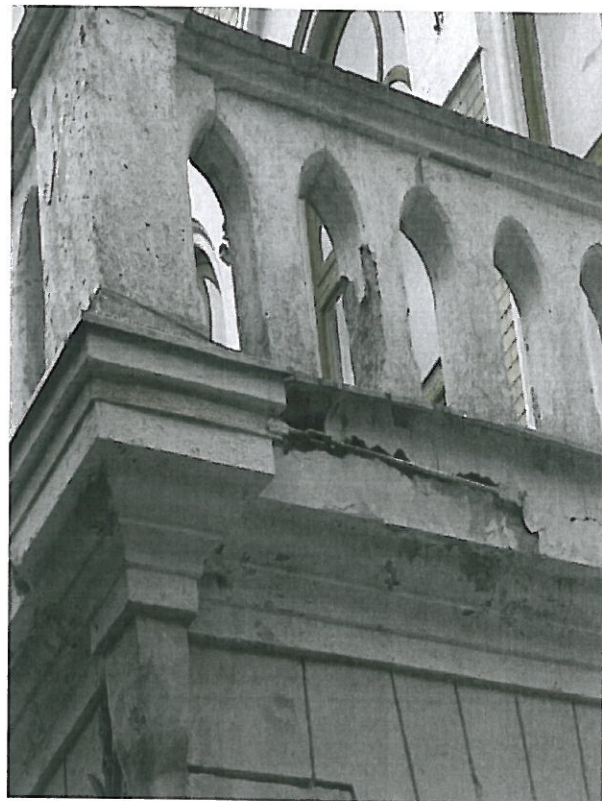
Liczne ubytki w strukturze posadzki i elementach wykończenia zewnętrznego w wyniku oddziaływania czynników atmosferycznych (woda, śnieg). Zostało to spowodowane nieprawidłowo wykonaną obróbką blacharską, niewłaściwym doбором warstw izolująco-drenujących a także brakiem dylatacji.

- **arkada wejściowa:**

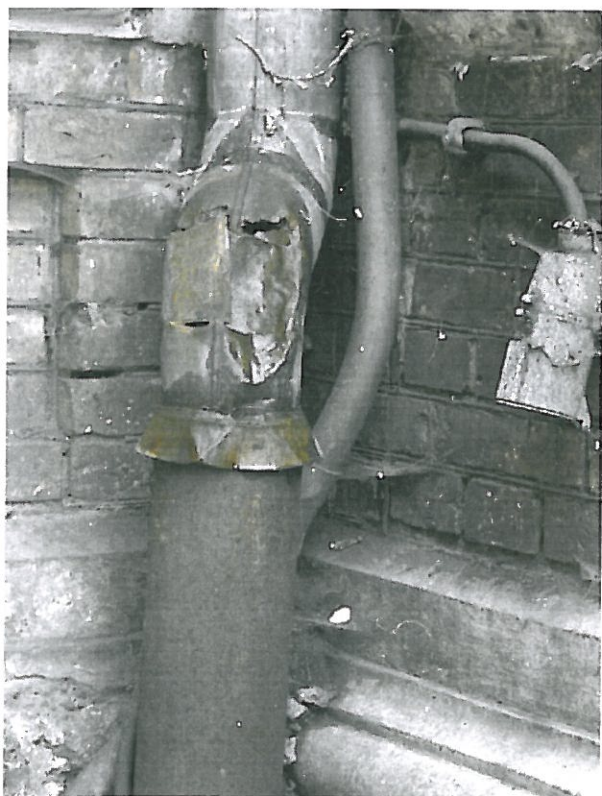
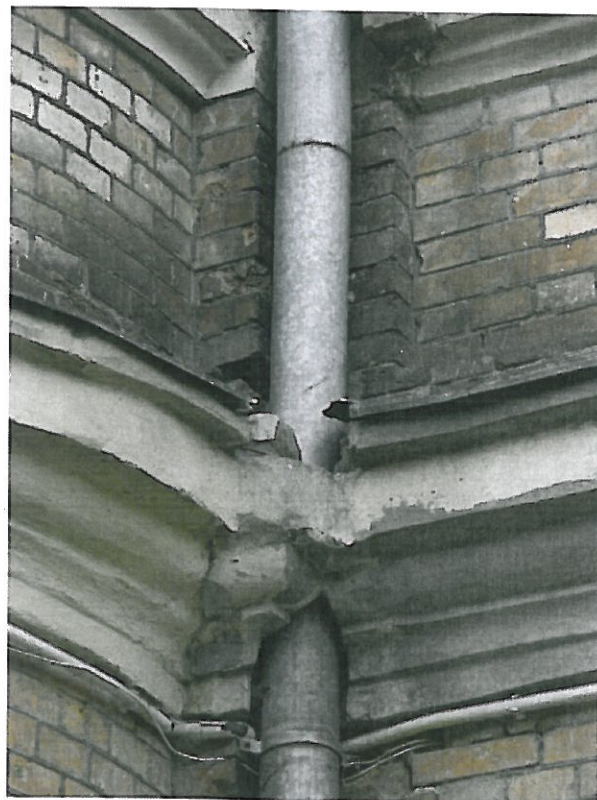
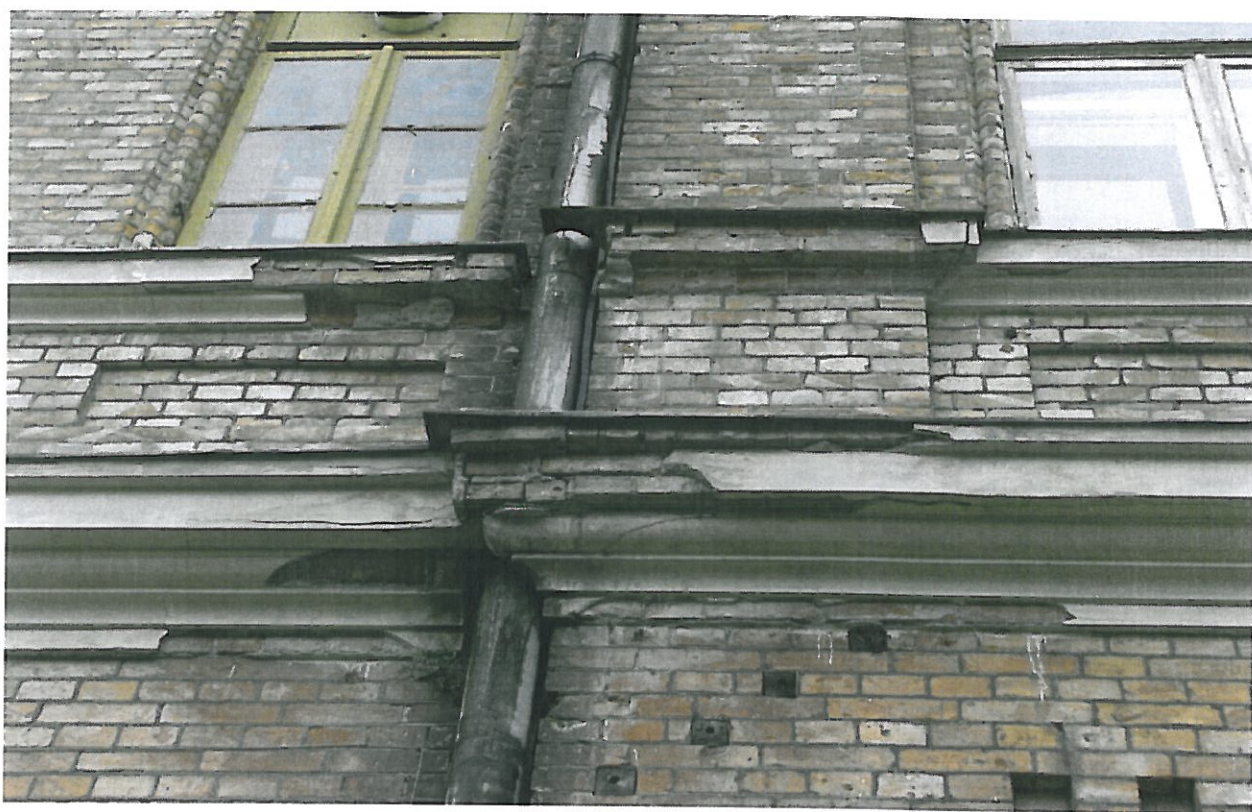
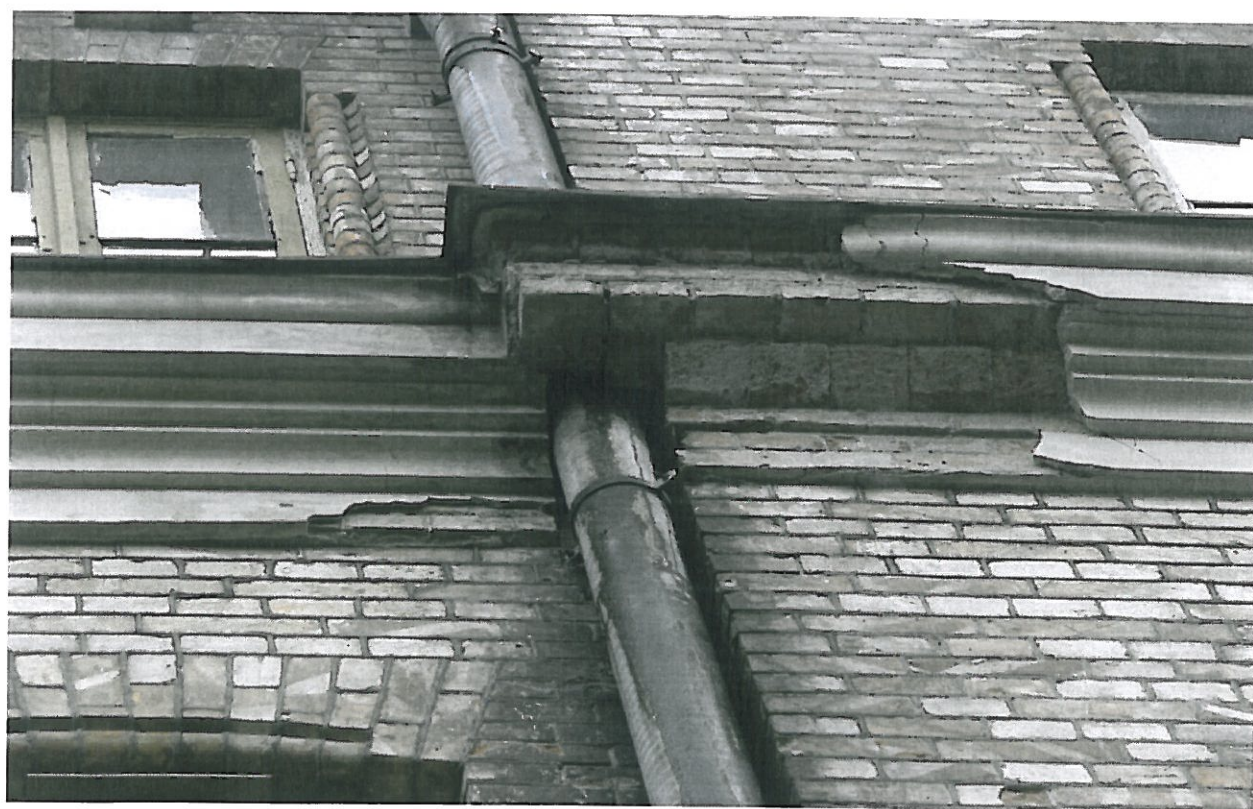
- **uszkodzenia system odwodnienia:**

Wymienić system rynien dachu, rury spadowe oraz całą obróbkę blacharską w budynku

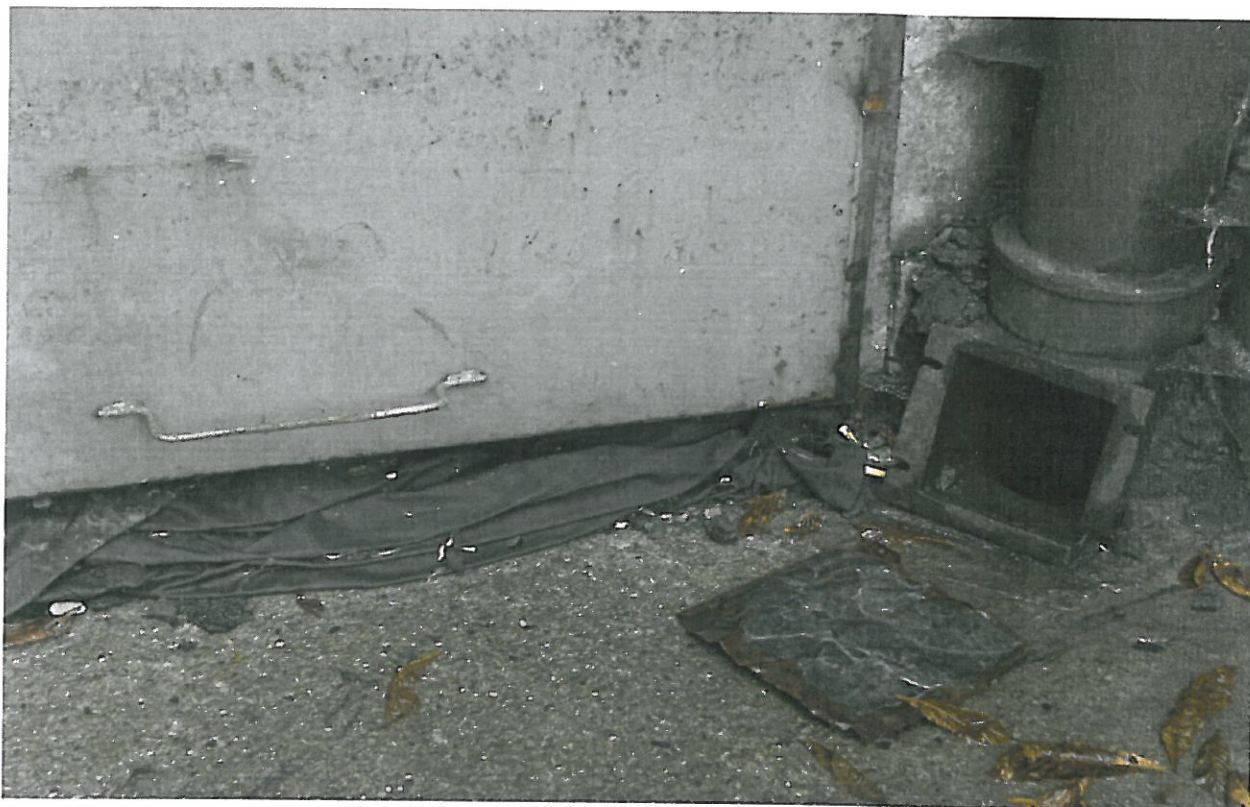
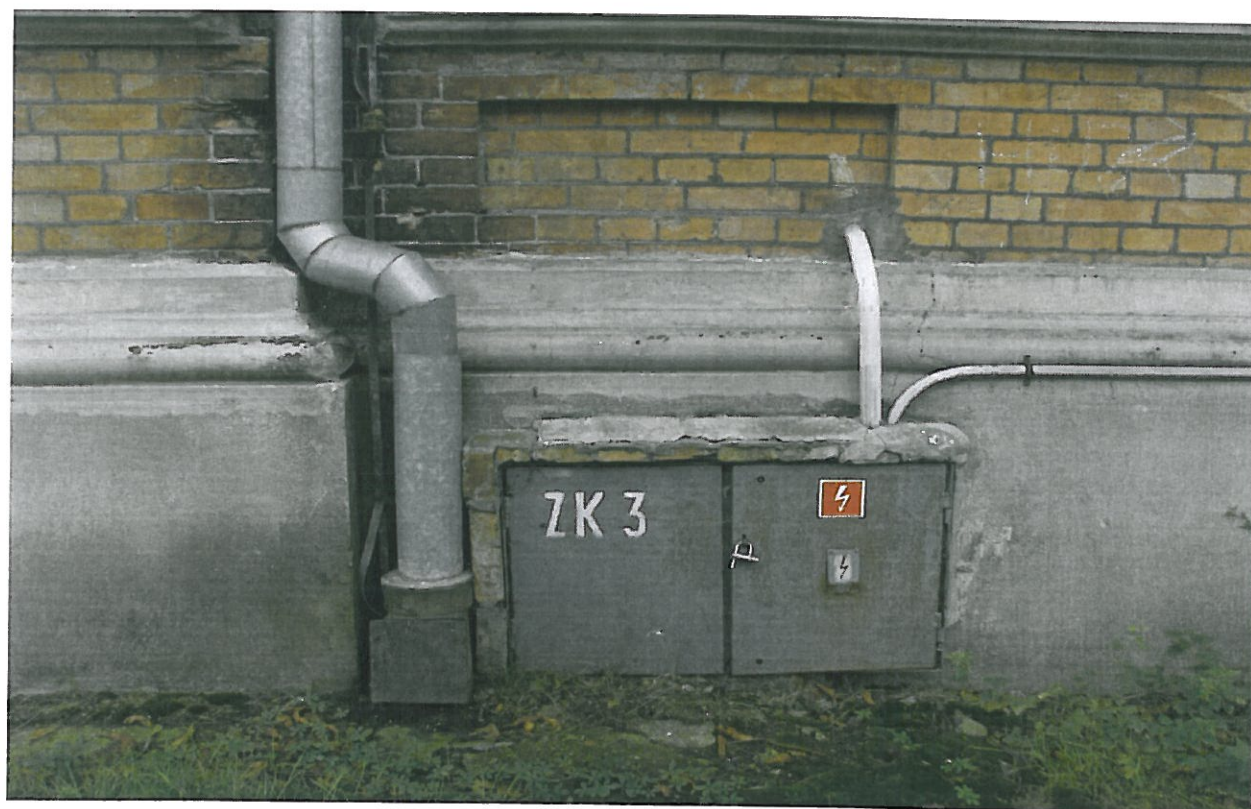
- **system kanalizacji deszczowej:**

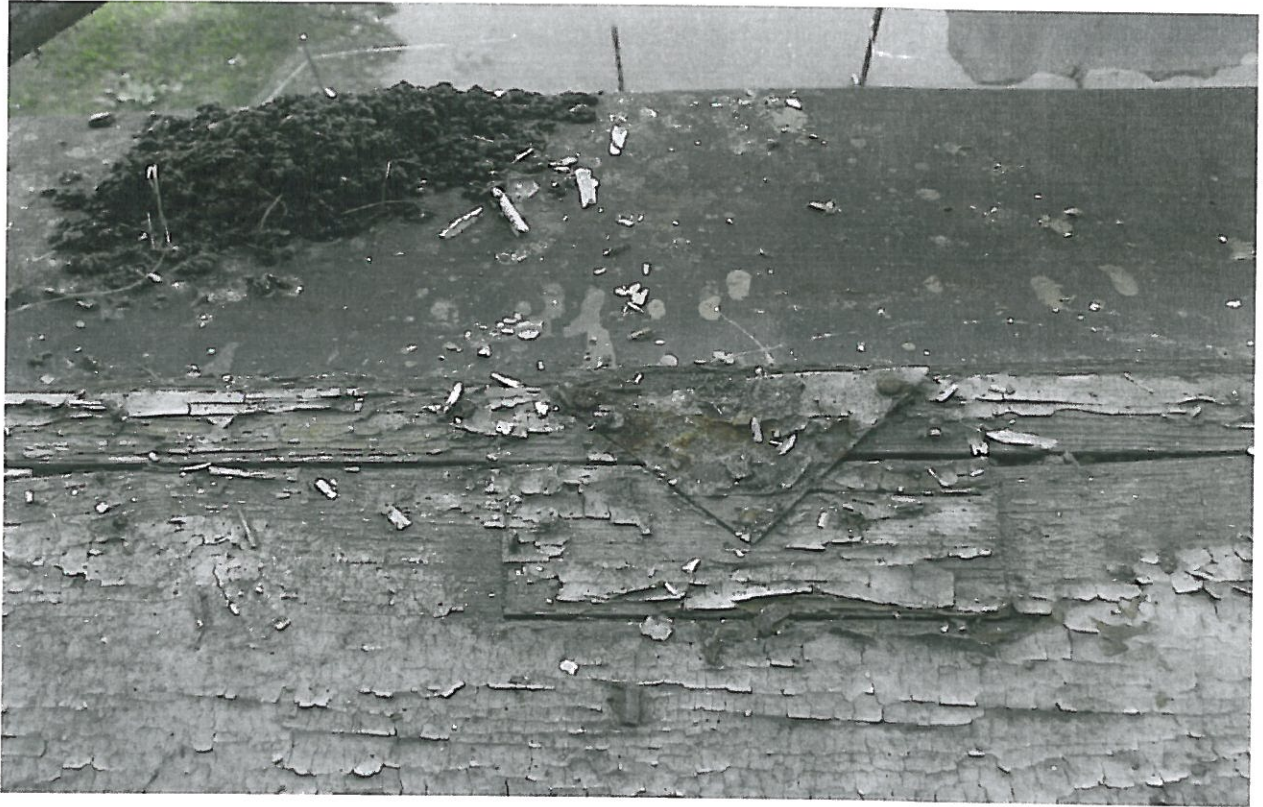
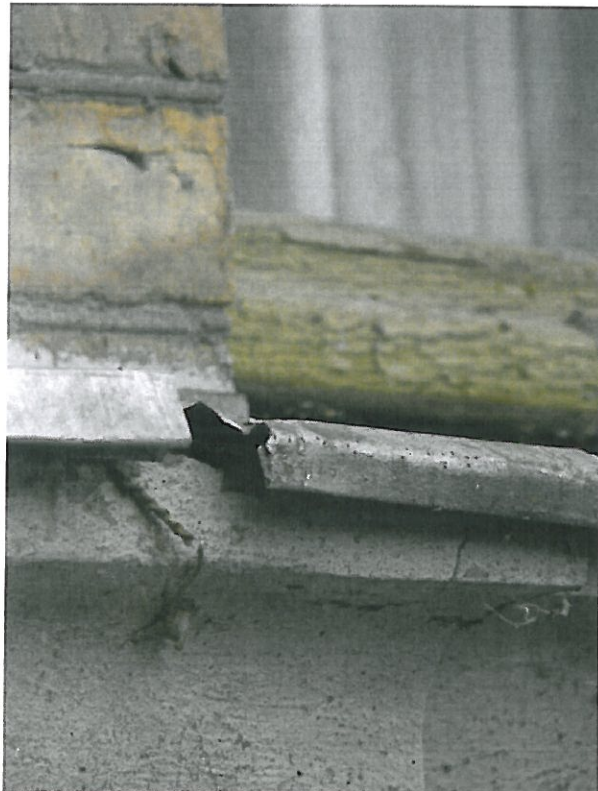
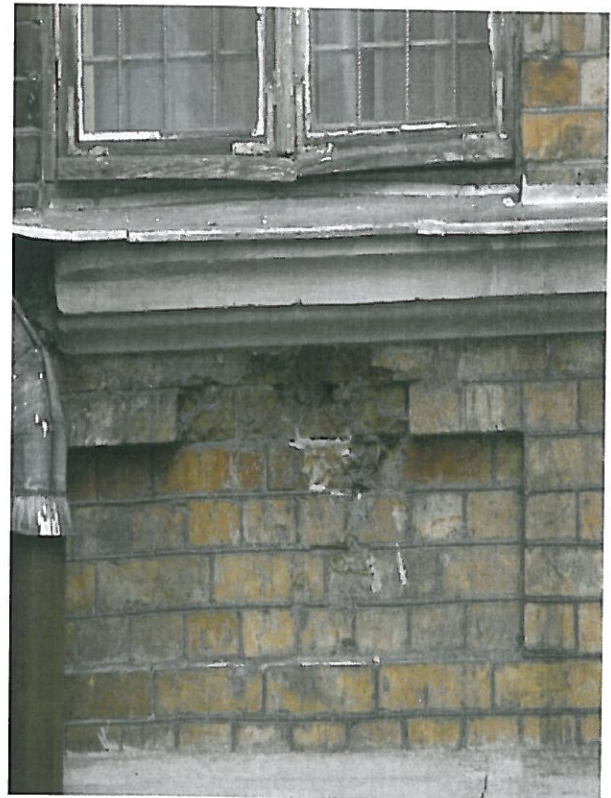
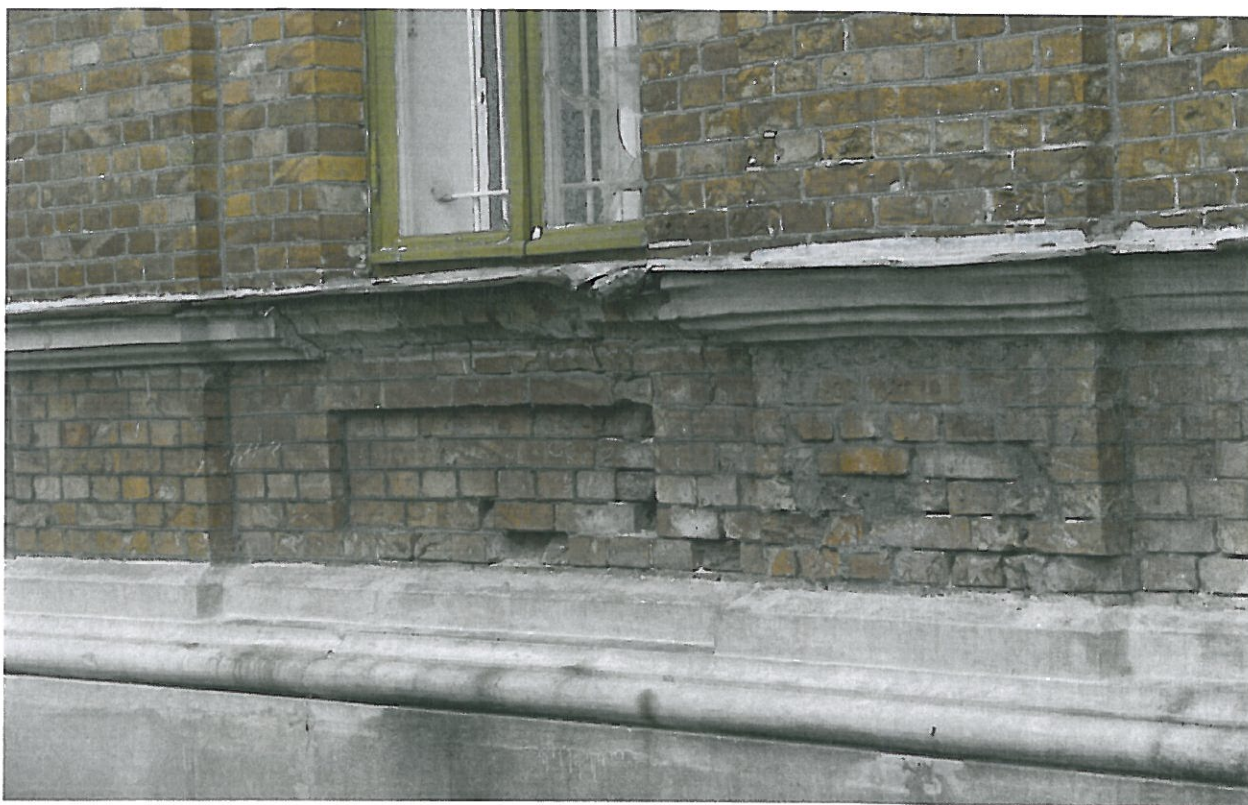
- **parapety zewnętrzne:**
