REMONT I PRZEBUDOWA  
BUDYNKU KLUBU GARNIZONOWEGO  
W NOWYM DWORZE MAZOWIECKIM

DZIAŁKA O NR EW. 9, W OBRĘBIE 3-03,  
PRZY UL. LEDÓCHOWSKIEGO 160  
W NOWYM DWORZE MAZOWIECKIM 05-160

EKSPERTYZA TECHNICZNA

Wrzesień 2010 - Poznań

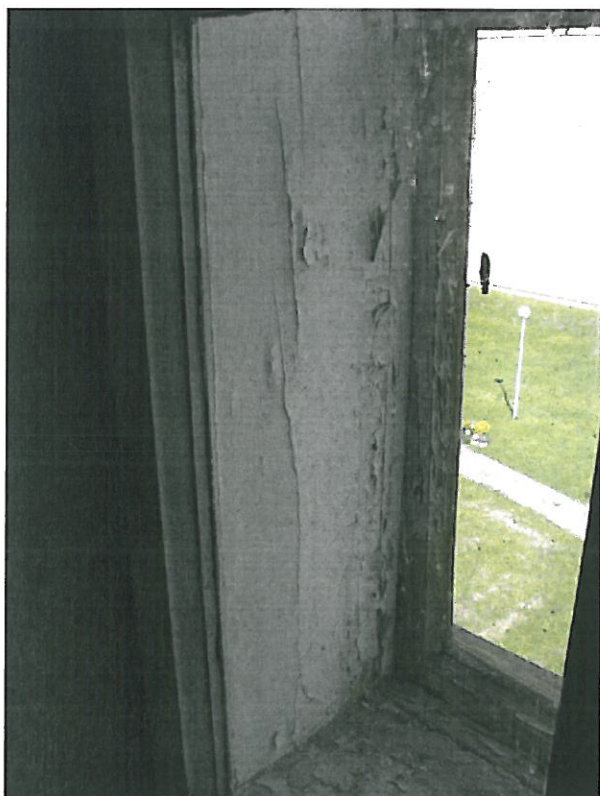
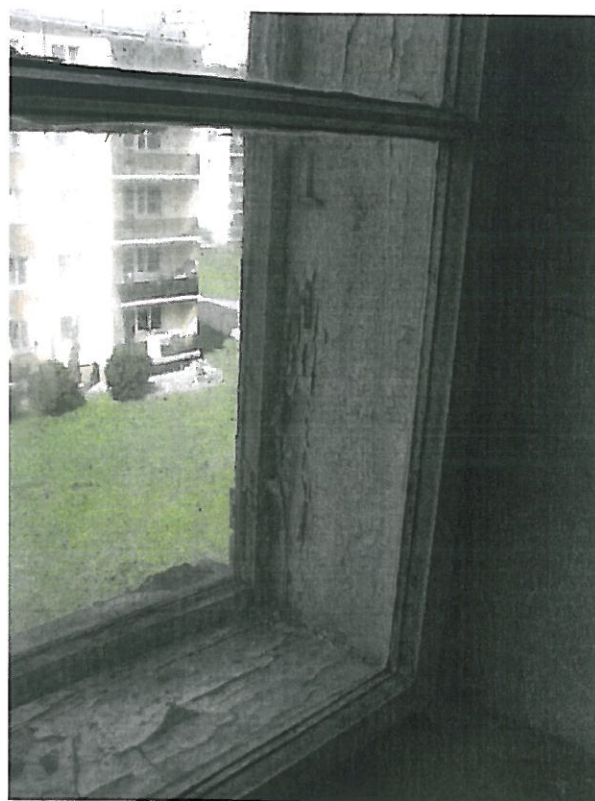
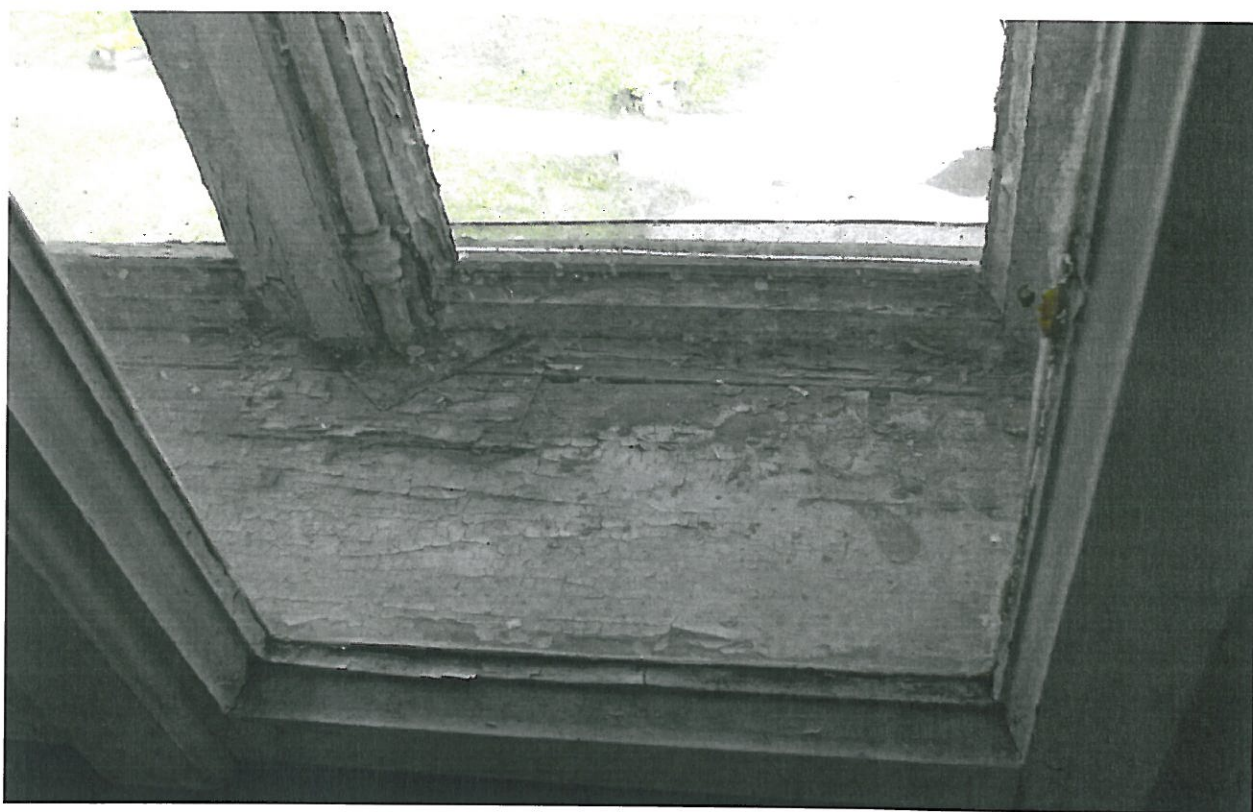
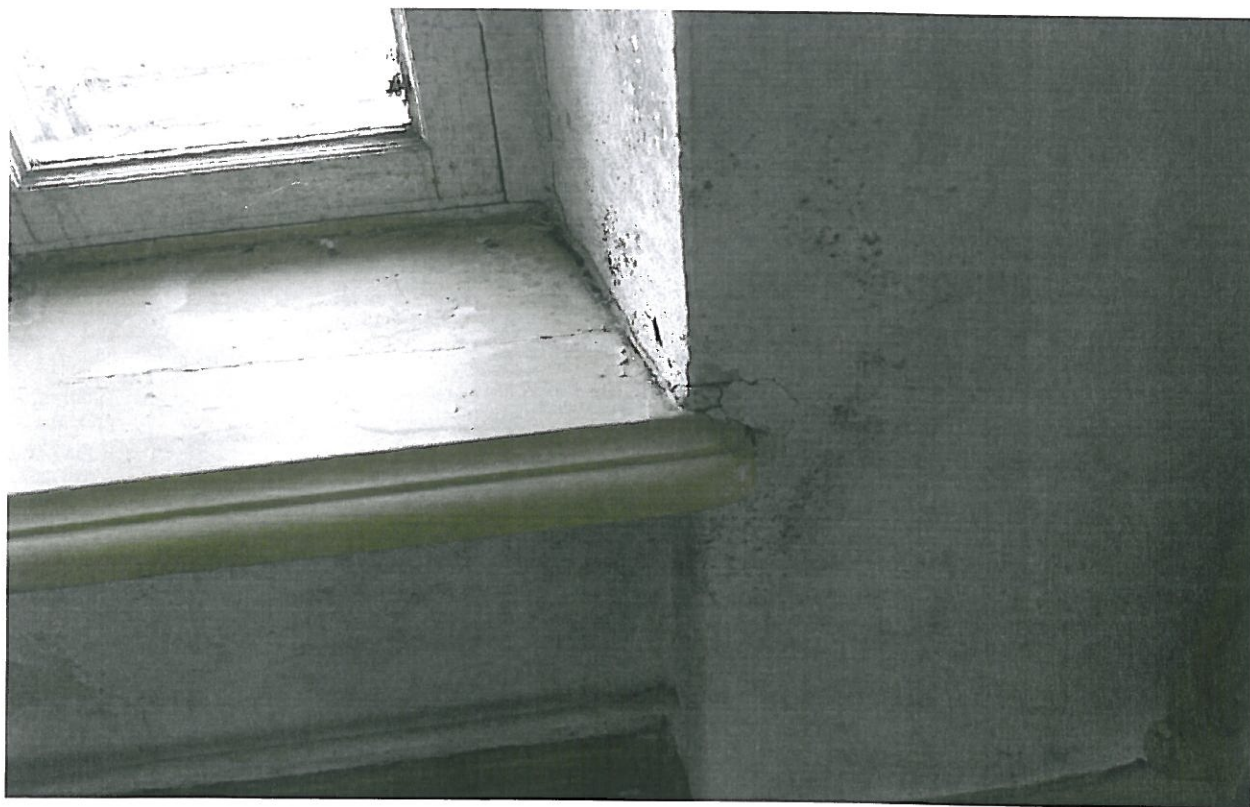
Okna wykazują naturalne zużycie elementów budowlanych spowodowane wieloletnim eksploataowaniem. Niezależnie od zużycia okien spowodowanych wieloletnią eksploatacją, w czasie oględzin budynku zaobserwowano także inny powód ich zniszczeń i uszkodzeń. Na zewnętrznych parapetach okien zaobserwowano odchody i gniazda gołębie. Istnienie obecnie tak dużej ilości zanieczyszczeń o dużym stopniu agresywności, z pewnością spowodowało w znaczącym stopniu uszkodzenie okien.

- **stolarka okienna, parapety wewnętrzne:**

Dokonać wymiany stolarki okiennej z zachowaniem materiału wykonawczego, wyglądu architektoniczno-konserwatorskiego przy nowych parametrach termicznych.

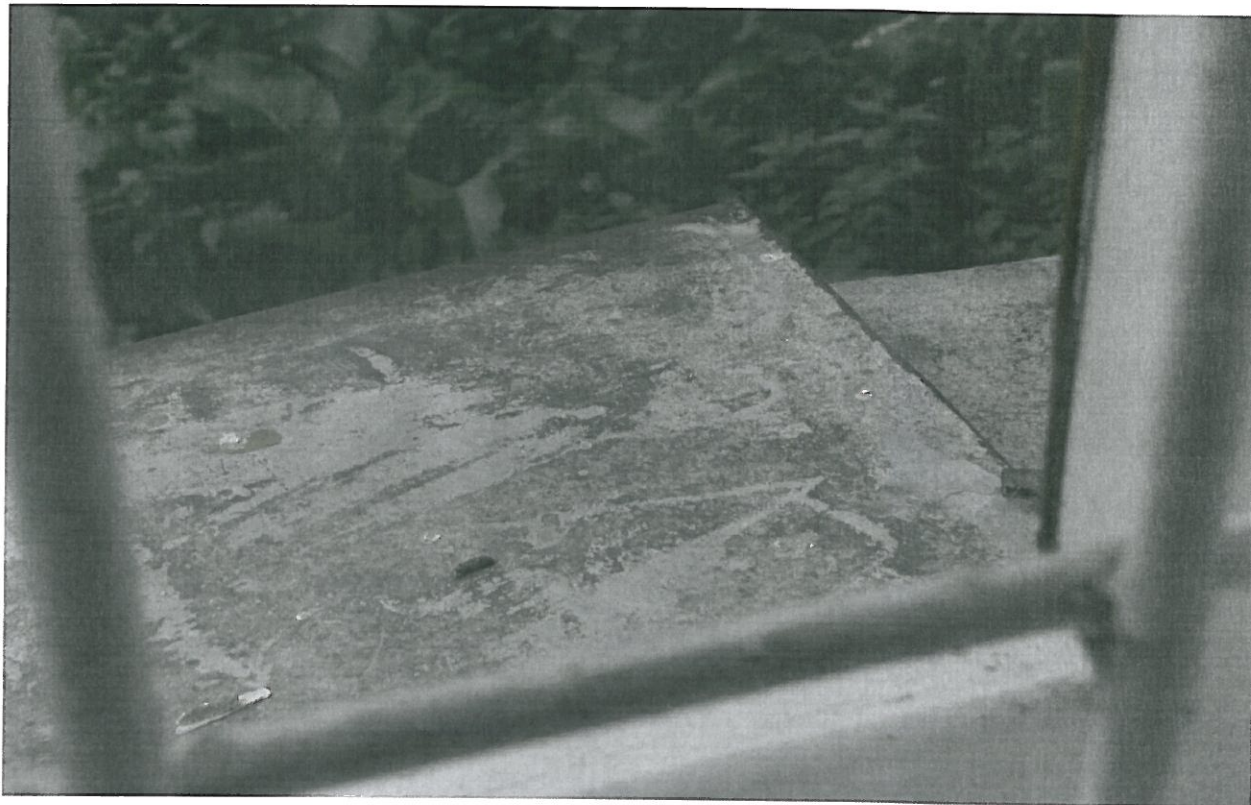
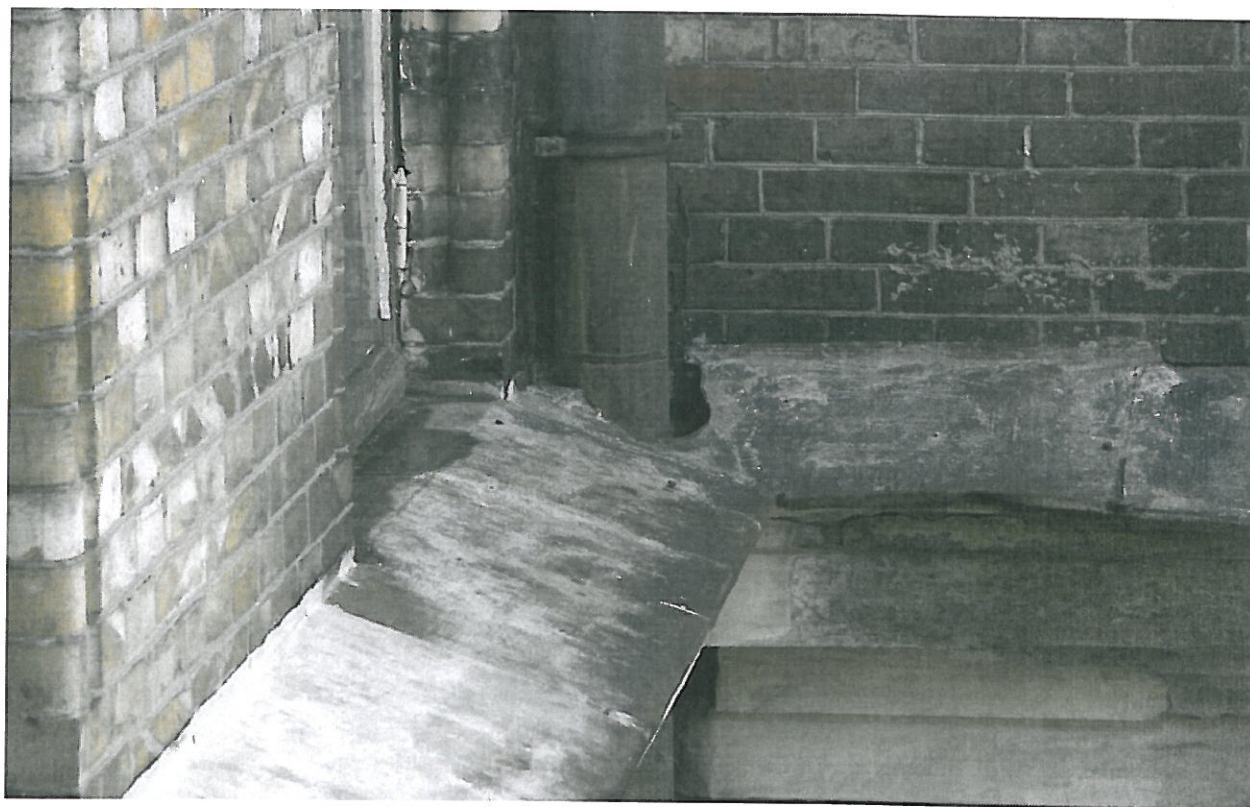
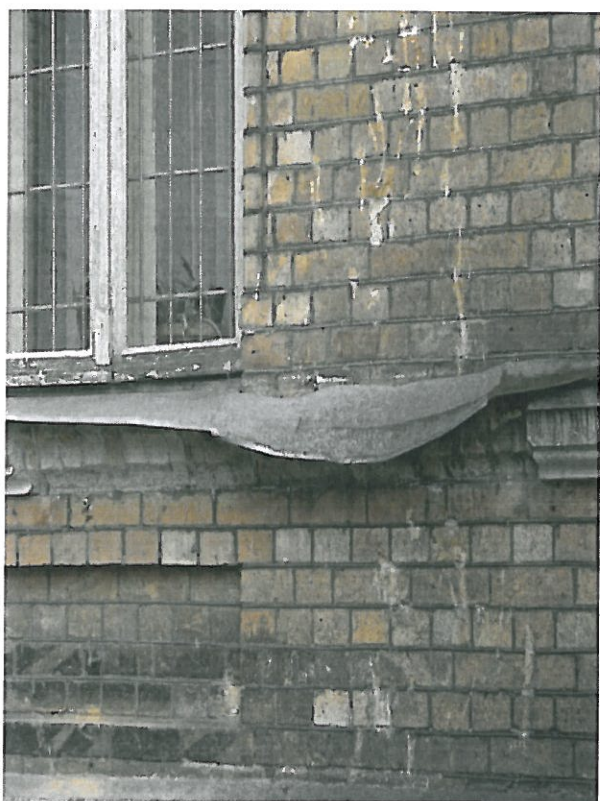
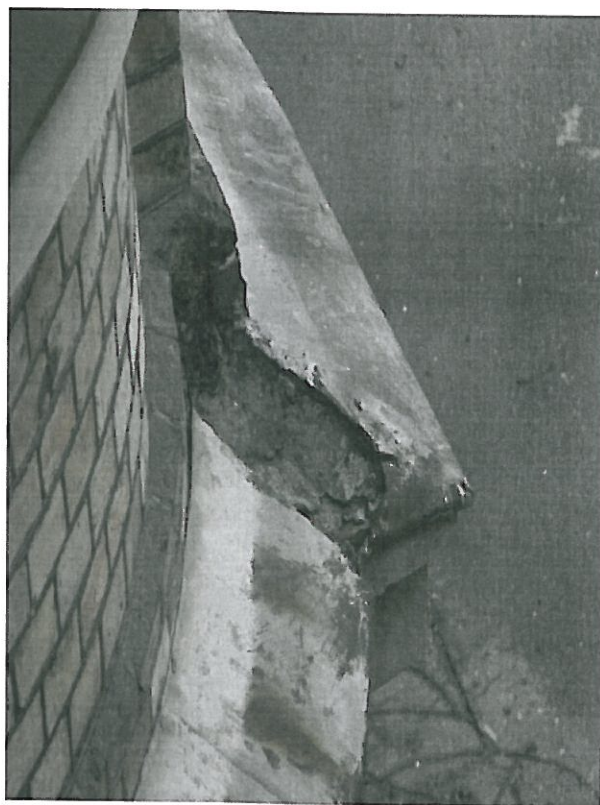
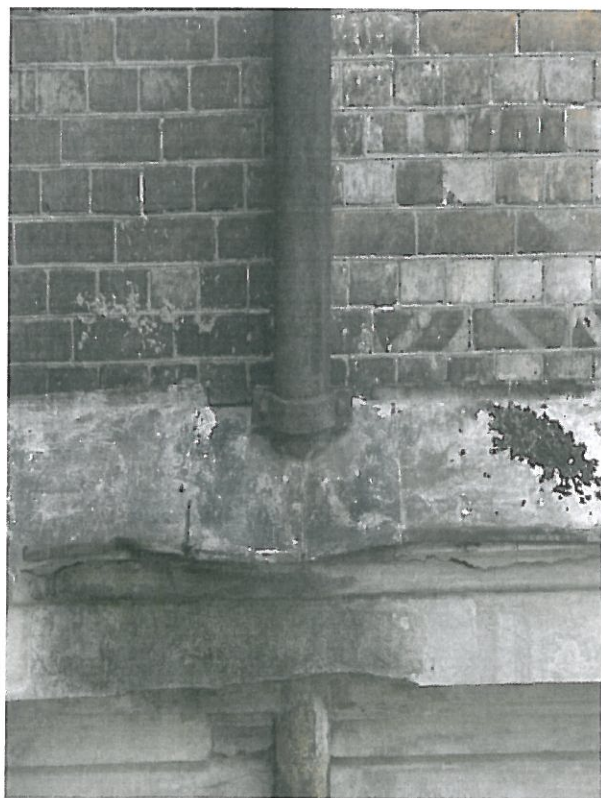
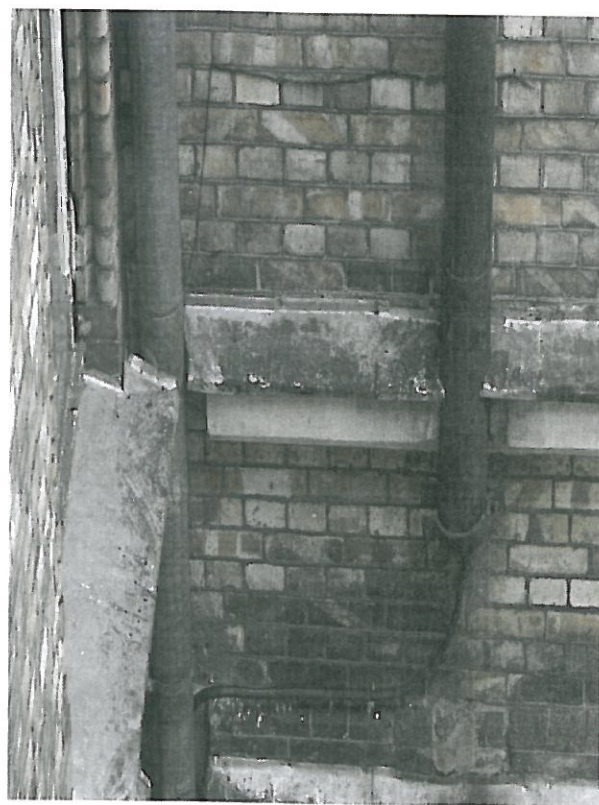
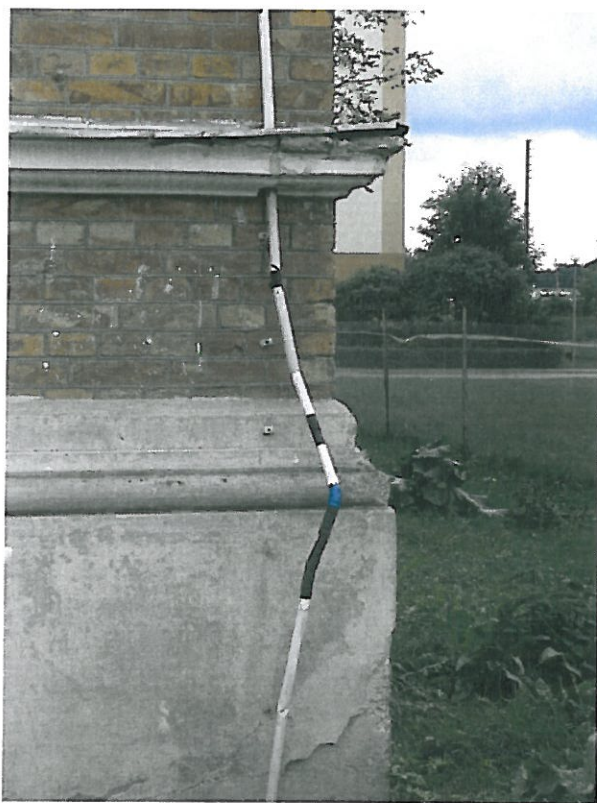
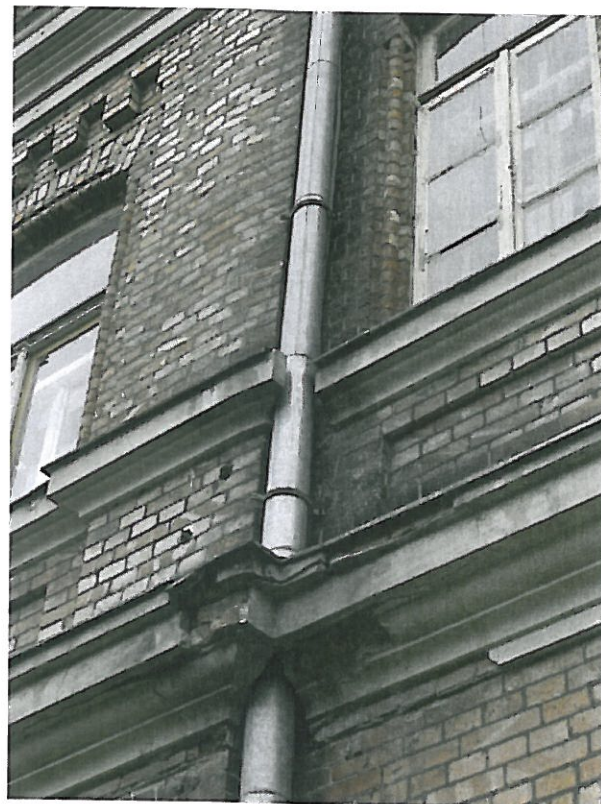
- **obróbki blacharskie:**

Wymienić system rynien dachu, rury spadowe oraz całą obróbkę blacharską w budynku

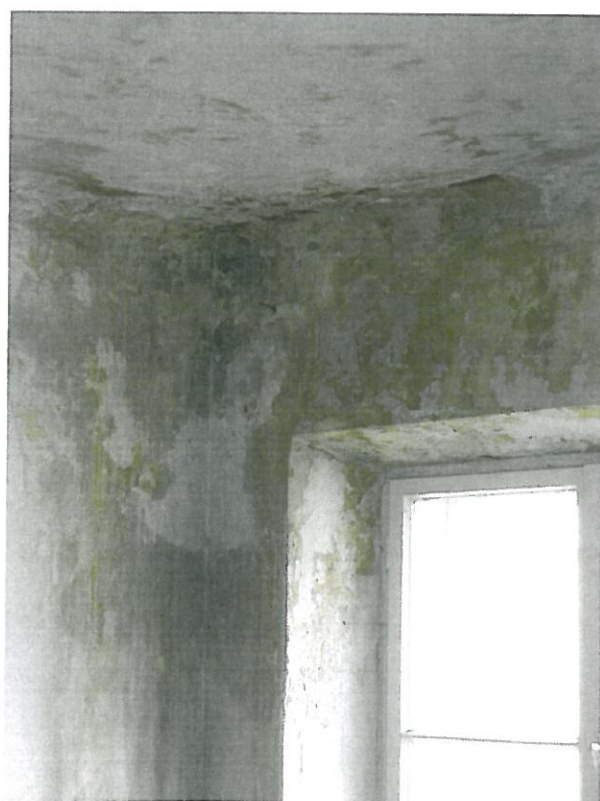
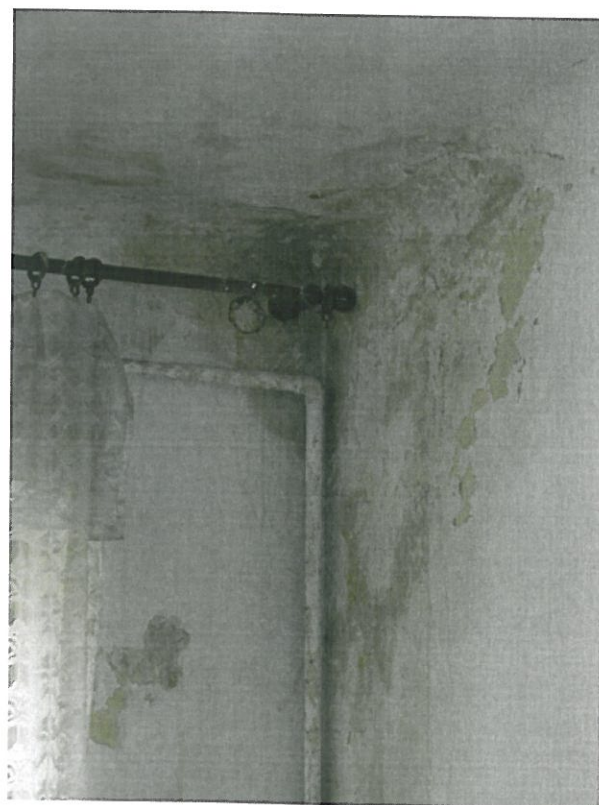
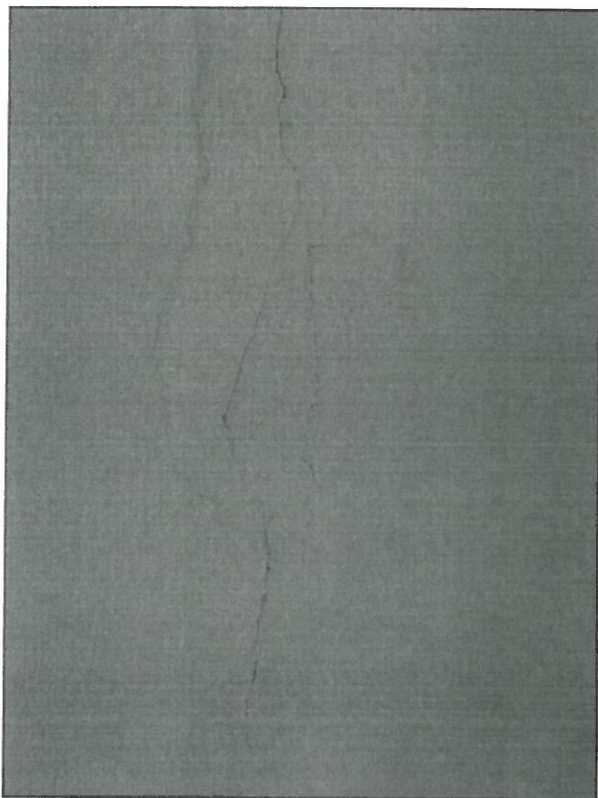
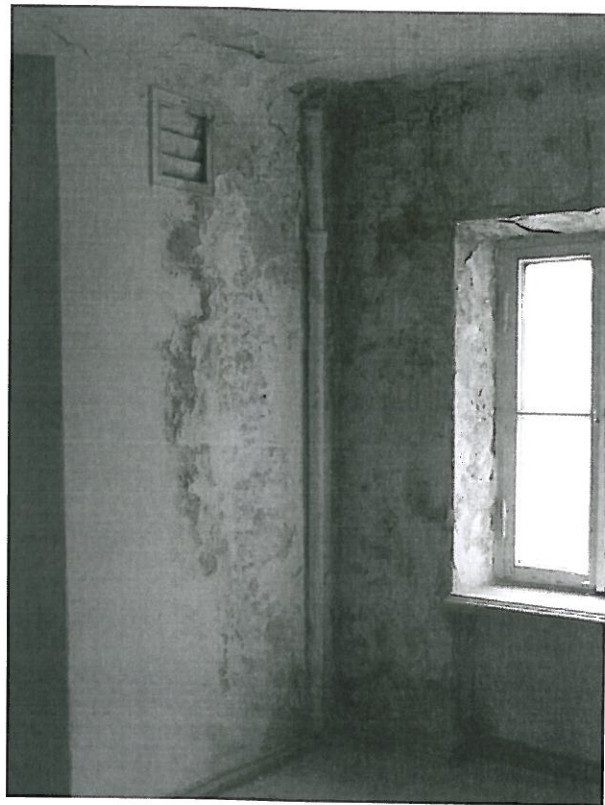
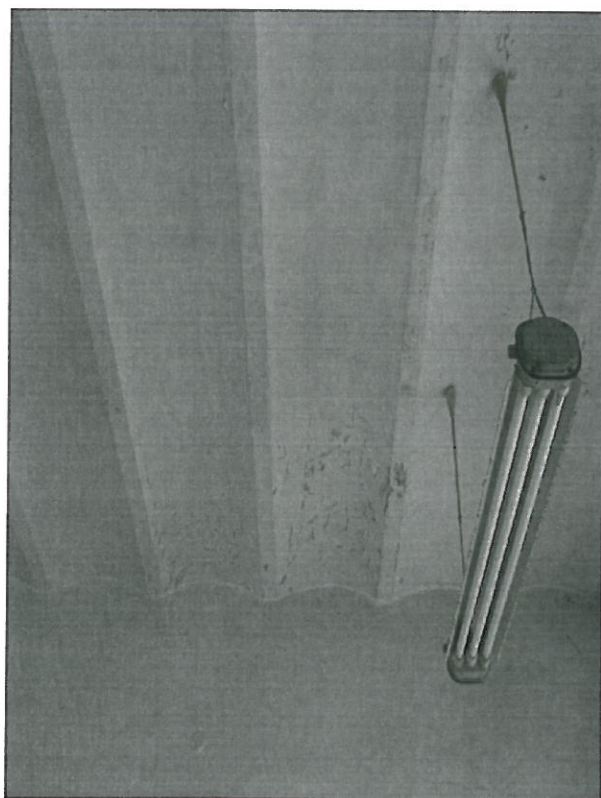
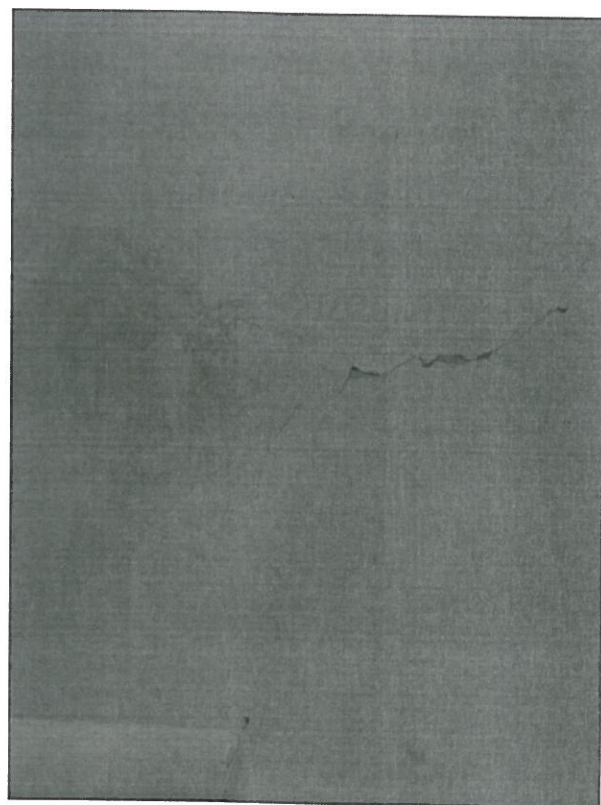
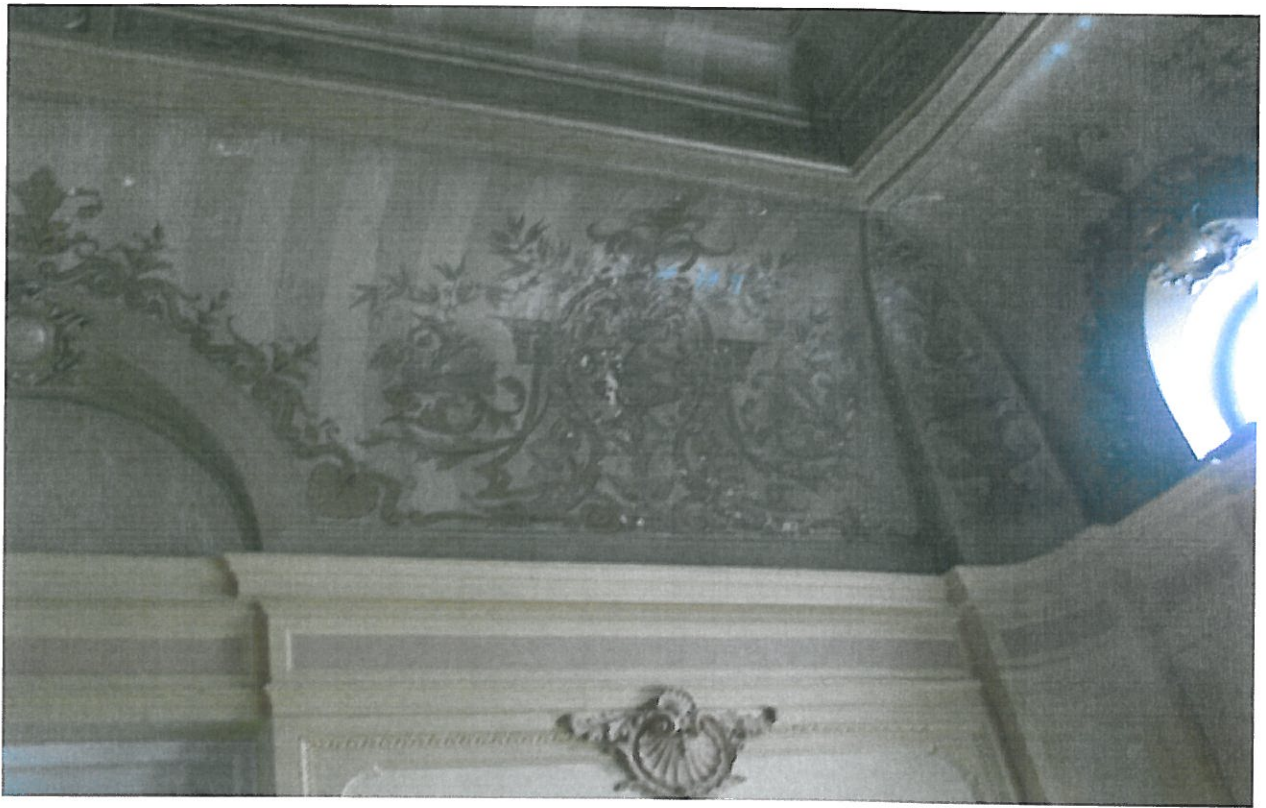
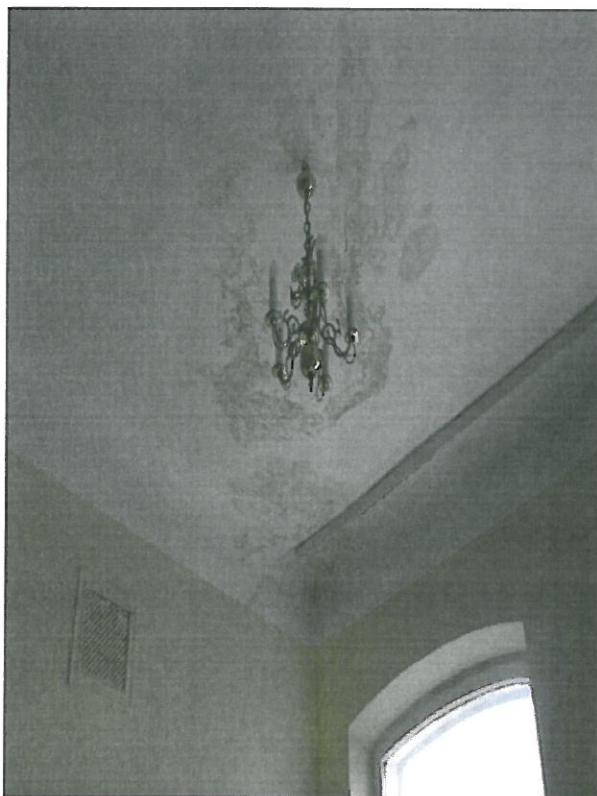
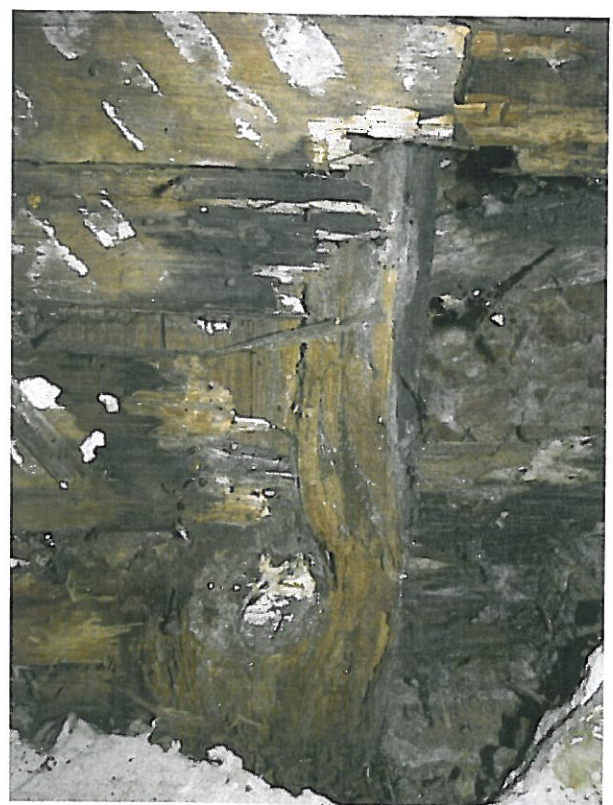
Liczne zarysowania, pęknięcia, ubytki w strukturze tynku, zawilgocenia, pleśń a także grzyb. Zostało to spowodowane wieloletnim wnikaniem wody deszczowej w wyniku uszkodzeń w obróbkach blacharskich, rynien, rur spadowych czy prawdopodobnie brakiem ogrzewania pomieszczeń a w przypadku ścian piwnic całkowity brakiem pionowej izolacji przeciw wilgotnościowej, względnie w nieszczelnych oknach.

- **ściany wewn. i sufity:**

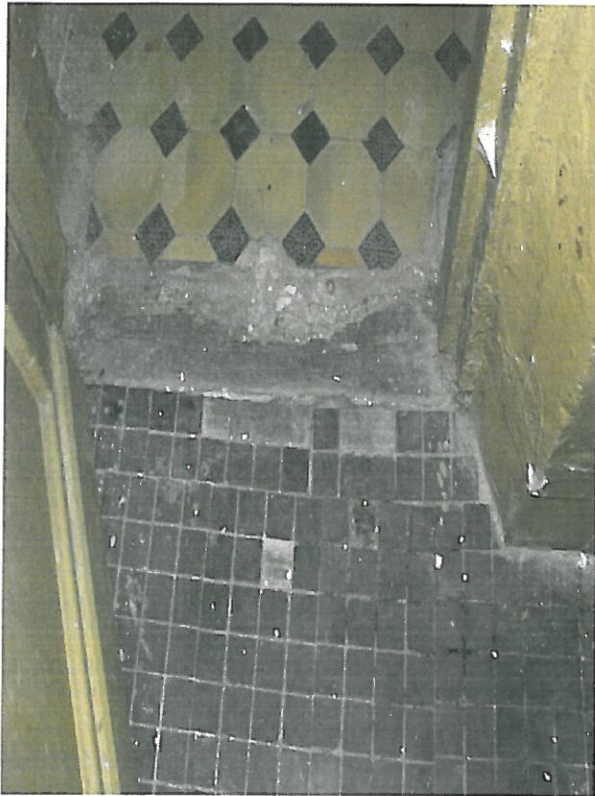
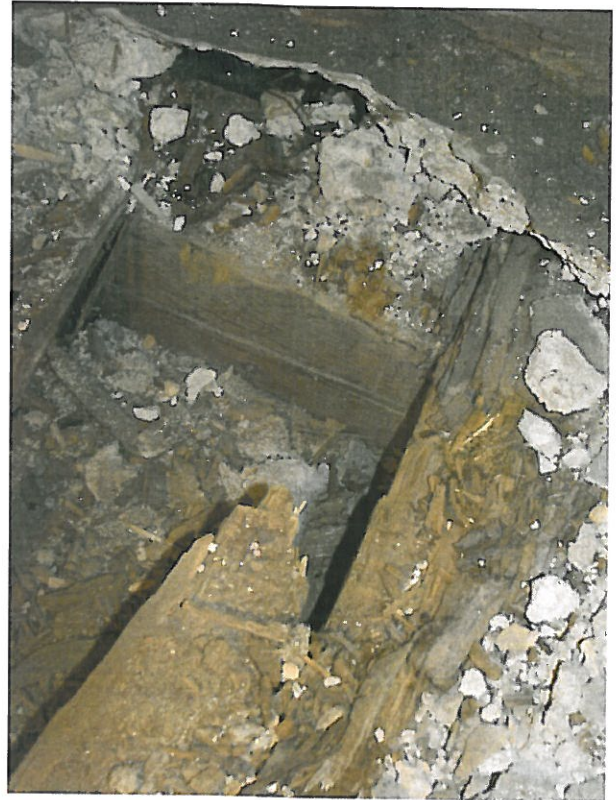
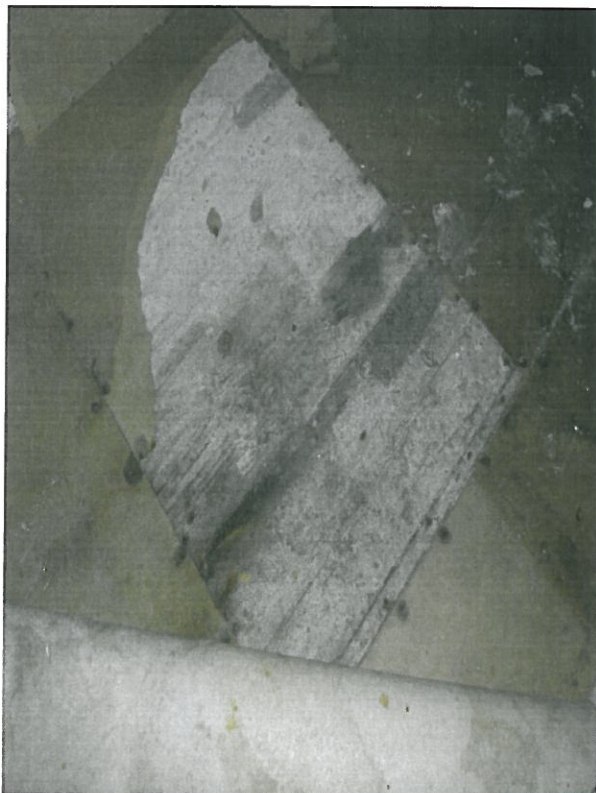
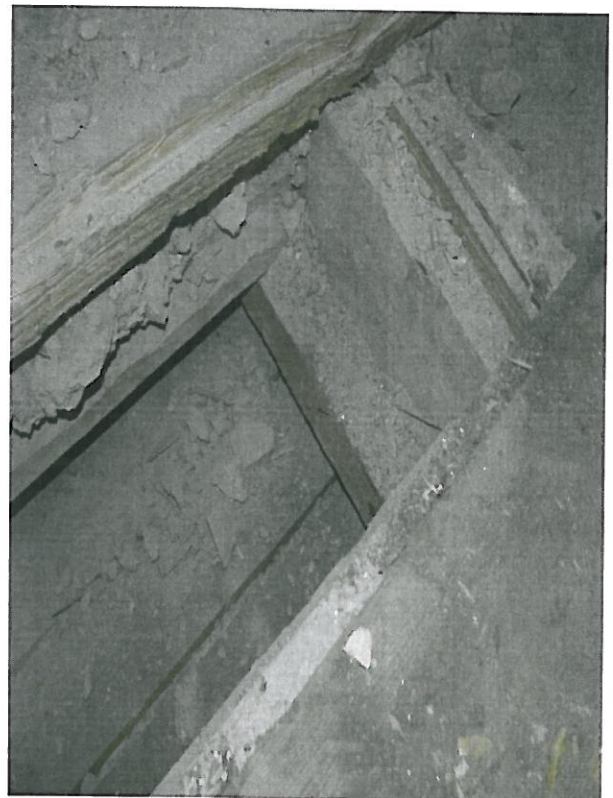
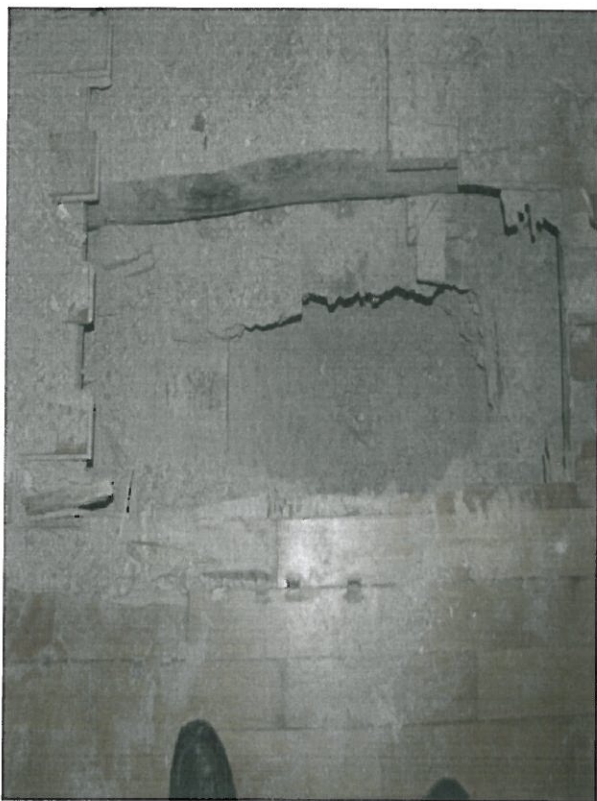
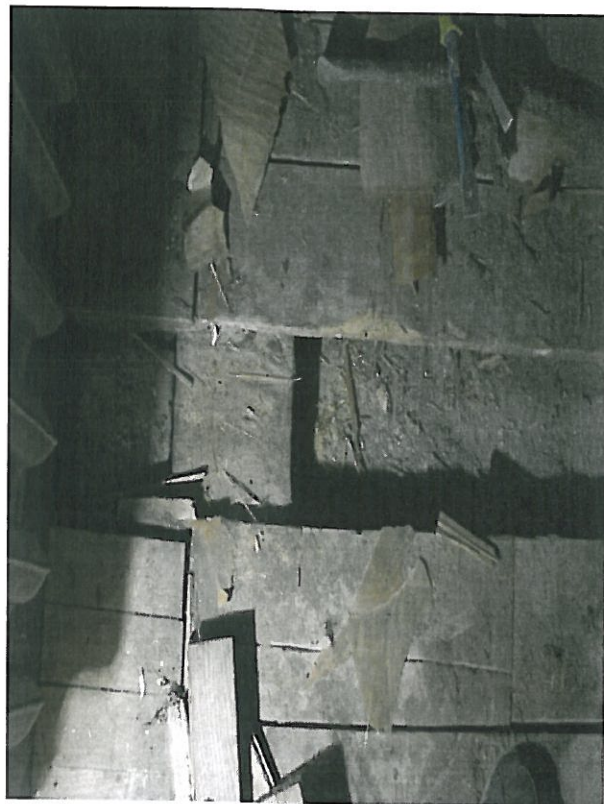
Posadzki w korytarzach i podłogi w pomieszczeniach wykazują zużycie stanowiące naturalną dekapitalizację elementów budowlanych spowodowaną wieloletnim eksploataowaniem.

- **podłogi:**
