REMONT I PRZEBUDOWA  
BUDYNKU KLUBU GARNIZONOWEGO  
W NOWYM DWORZE MAZOWIECKIM

DZIAŁKA O NR EW. 9, W OBRĘBIE 3-03,  
PRZY UL. LEDÓCHOWSKIEGO 160  
W NOWYM DWORZE MAZOWIECKIM 05-160

EKSPERTYZA TECHNICZNA

Wrzesień 2010 - Poznań

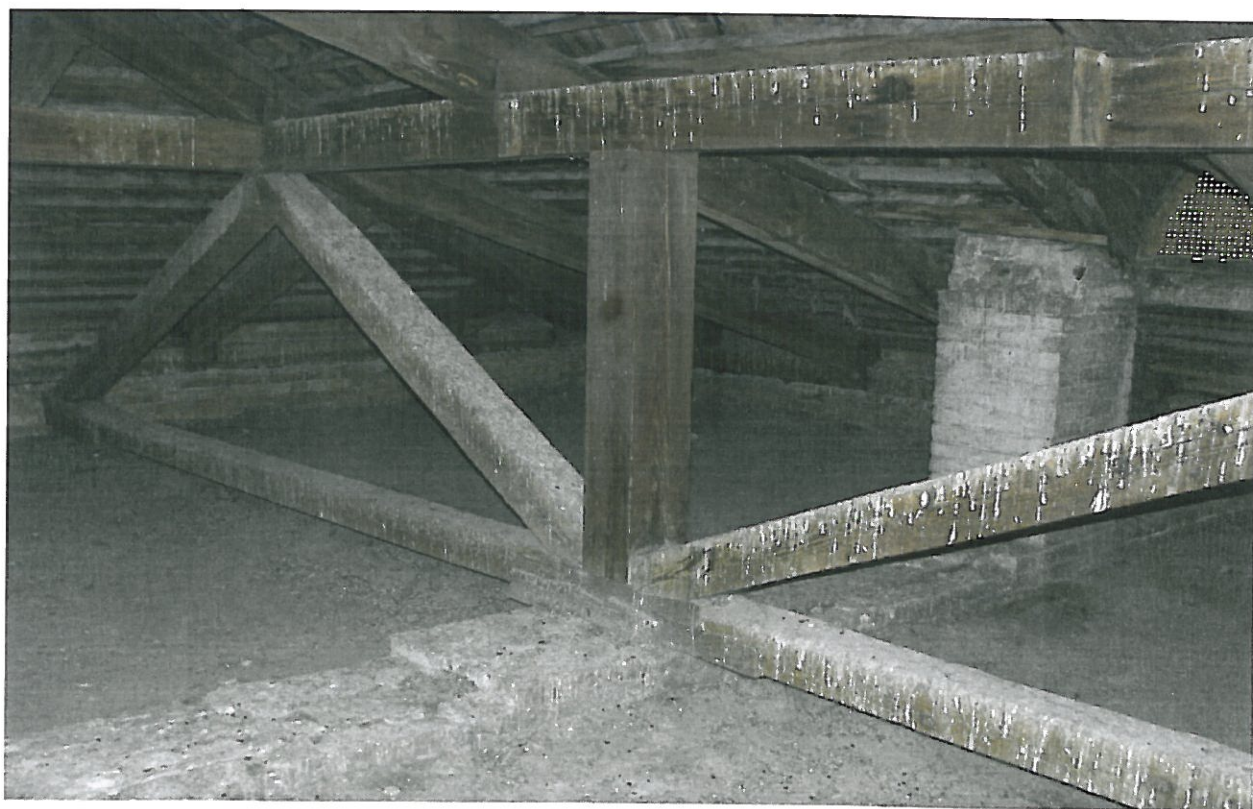
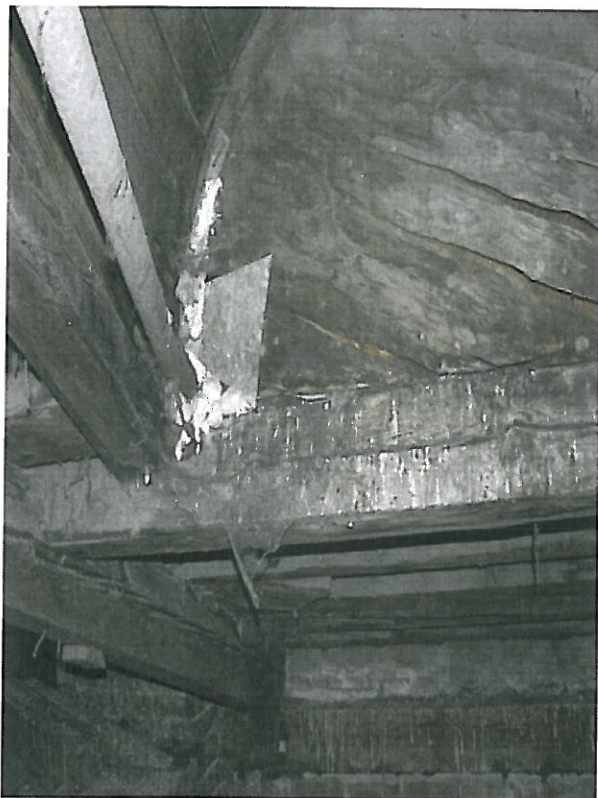
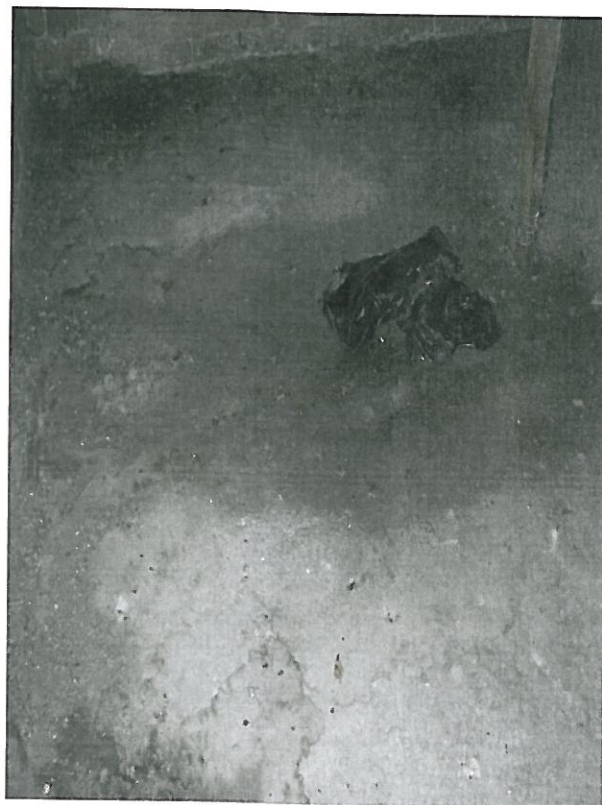
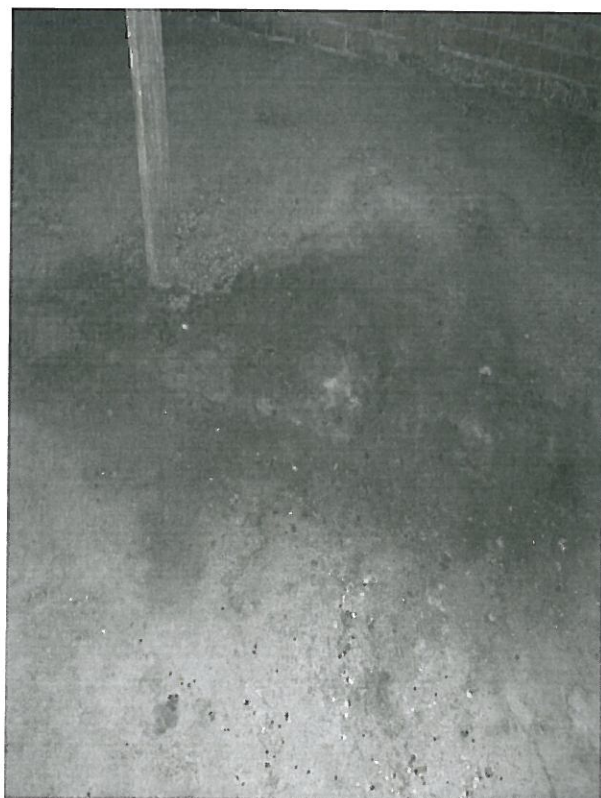
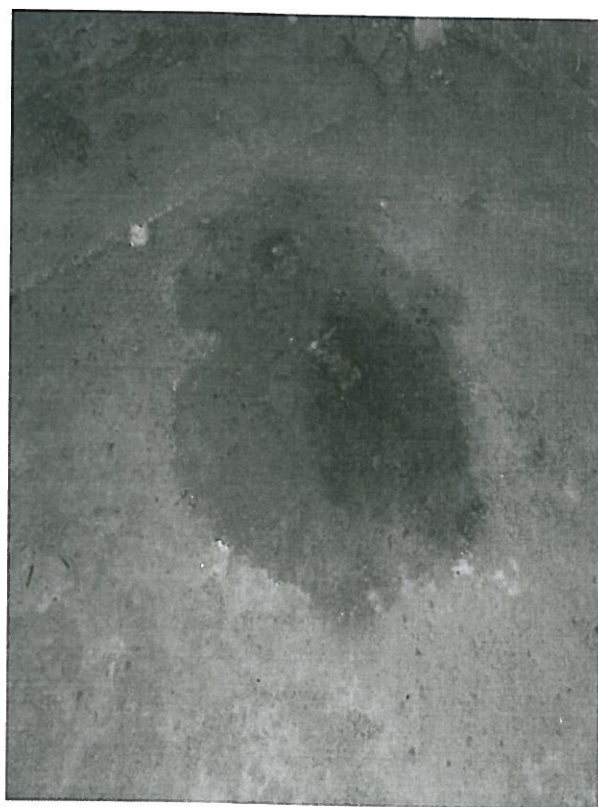
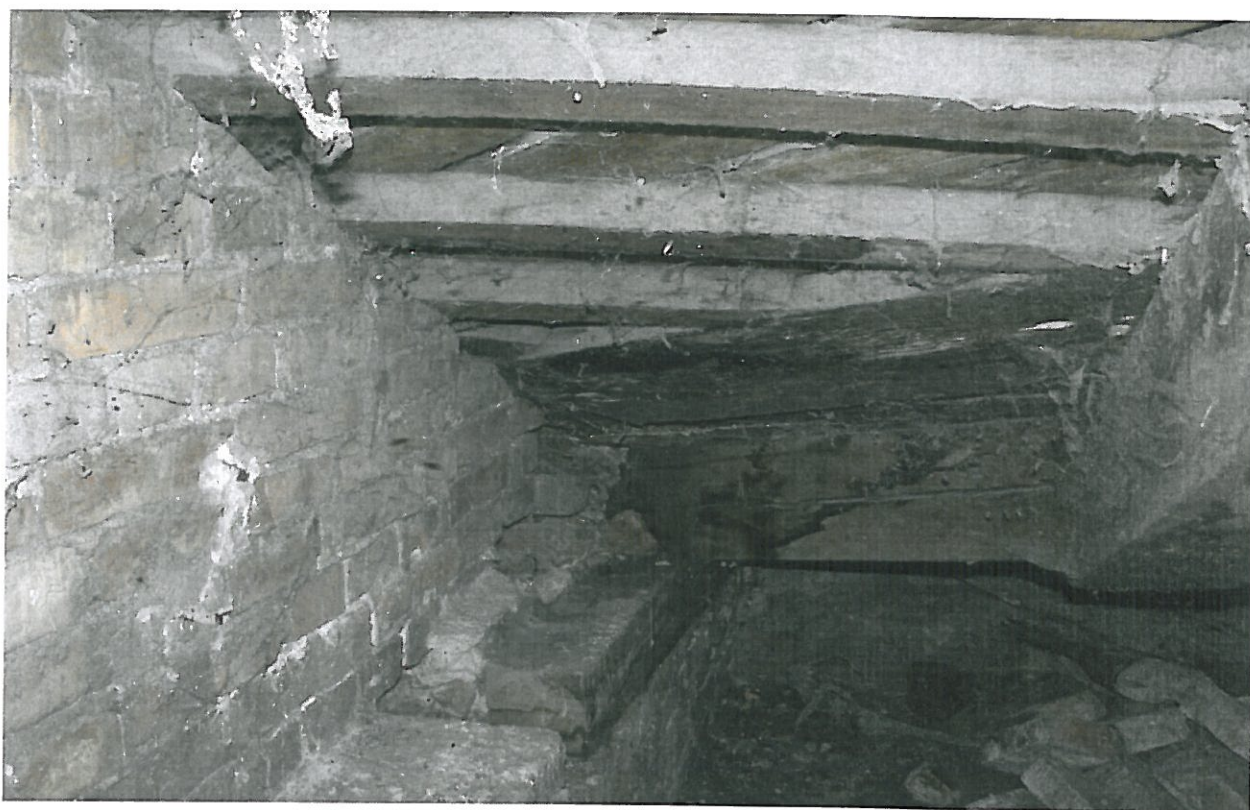
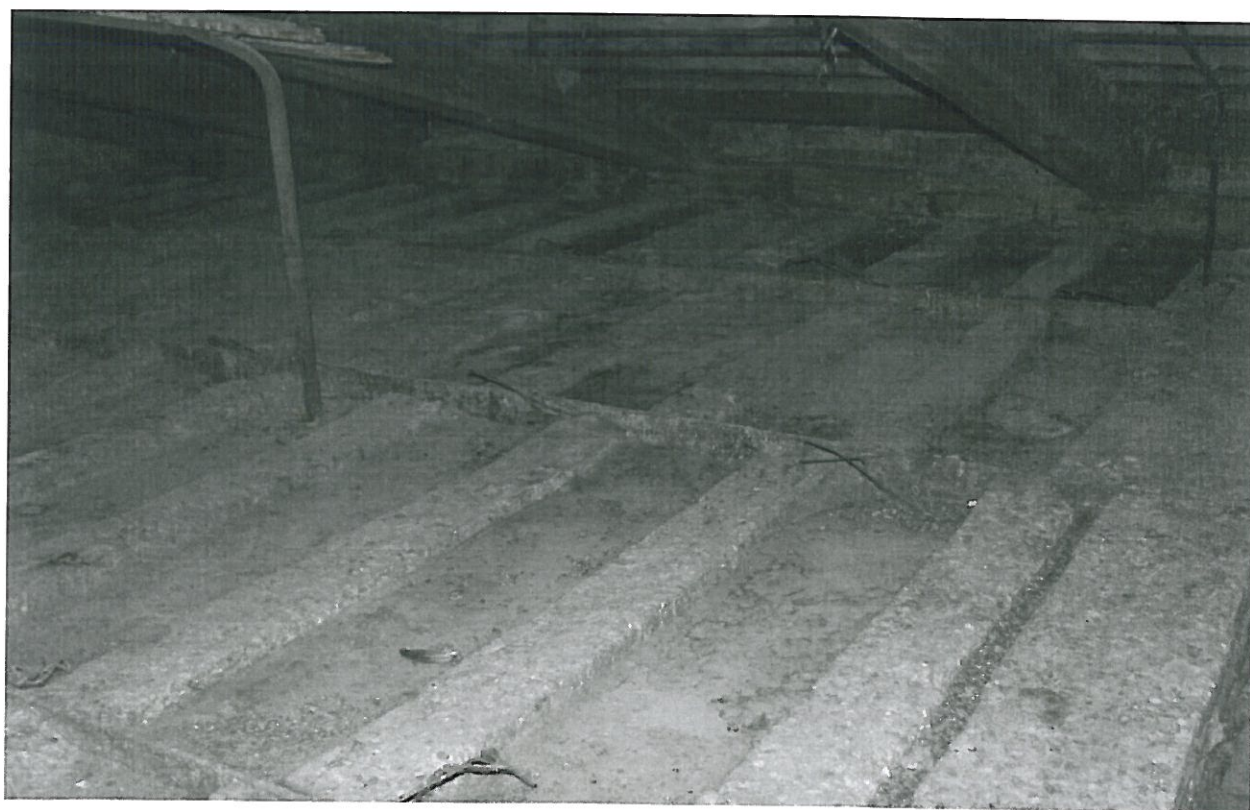
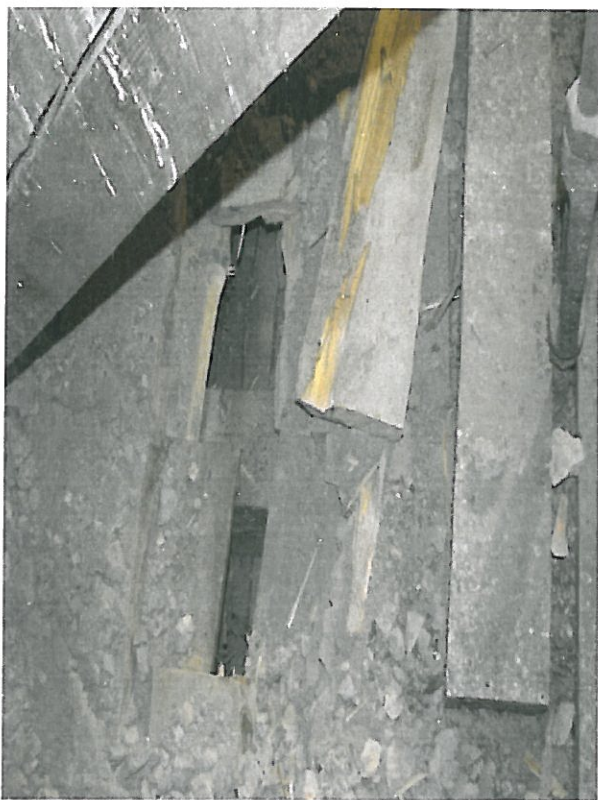
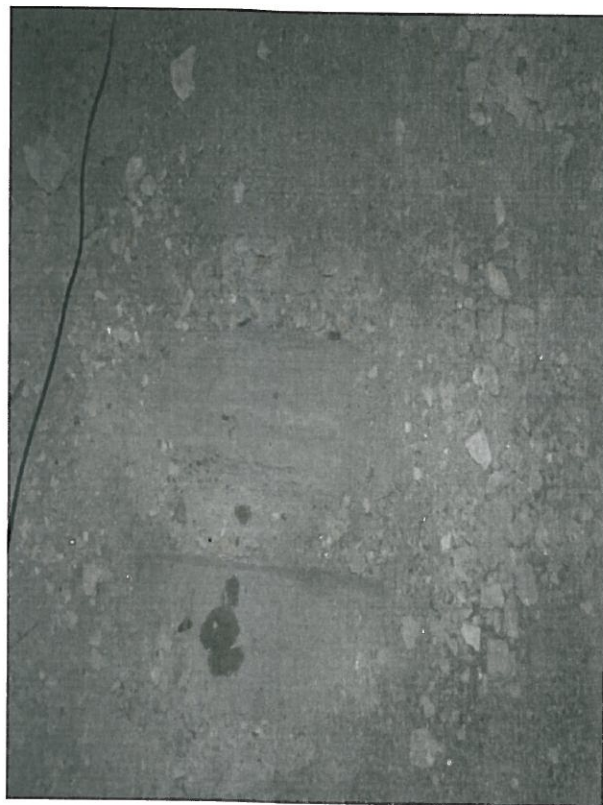
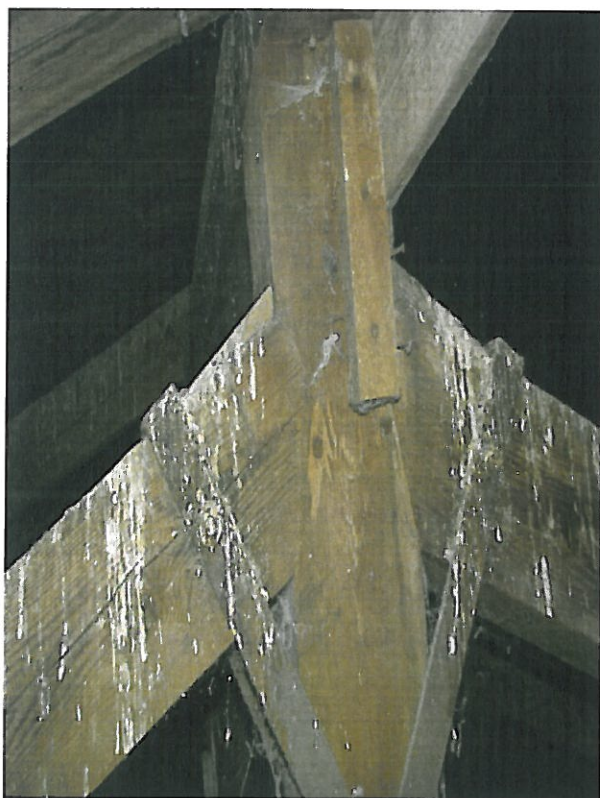
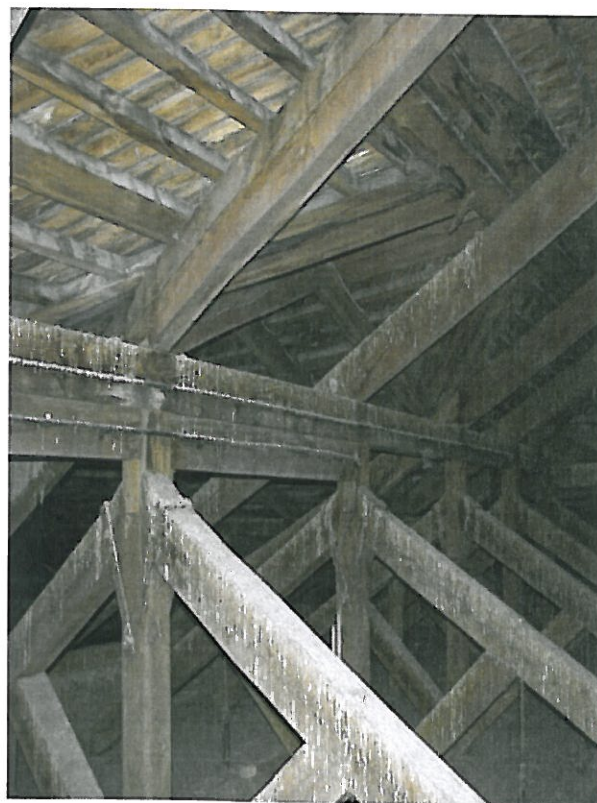
Jak wynika z przeprowadzonej analizy mykologicznej, korozja biologiczna (grzyby i owady) doprowadziła do osłabienia przekrojów w elementach nośnych do głębokości ~4 cm. W trakcie eksploatacji budynku, niektóre elementy więźby uszkodzono w sposób trwały. Stan ten został spowodowany nieodpowiedzialnym działaniem tzw. czynnika ludzkiego sprowadzający się do wycięcia istotnych elementów konstrukcyjnych czy zastąpienia zaatakowanych przez korozję biologiczną nieodpowiednimi elementami zastępczymi a także w wyniku ich ciągłego zawilgocenia, co zostało spowodowane wieloletnim wnikaniem wody deszczowej poprzez liczne lokalne nieszczelności w blaszanym pokryciu dachowy.

- **poddasze / więźba:**

- kompleksową naprawę więźby dachowej w oparciu o wszystkie uwagi oraz zalecenia zawarte w opracowaniu pt. *„Ekspertyza mykologiczna i konstrukcyjna drewnianej więźby dachowej na budynku Klubu Garnizonowego w Twierdzy Modlin”*.
- skuć istniejącą – zniszczoną posadzkę betonową podwórza oraz opaskę betonową wokół budynku od strony zewn.
- udrożnić kanalizację deszczową z wpustem kanalizacyjnym w podwórzu, oraz syfonami rur spustowych
- odsłonić ściany fundamentowe przedmiotowego budynku wokół podwórza i od strony zewn.
- przeprowadzić systemowe (np. firmy Remmers) uszczelnienie i renowację od zewnątrz ścian piwnic w istniejącym budynku,
- jw. lecz uszczelnienie i renowację ścian piwnic od wewnątrz,
- wykonanie drenażu wokół budynku i w części podwórzowej,
- wykonanie opaski wokół cokołu z kruszywa grubego,
- odtworzenie nawierzchni powierzchni podwórza,

Elementy więźby dachowej należy poddać odwrotnie zapobiegawczej konserwacji przez natrysk Fotosem M – środkiem zapobiegawczym przed owadami, gniciem i pożarem.
