| L.P. 46 | | KARTA GMINNEJ EWIDENCJI ZABYTKU | | | |
| 1. OBIEKT<br><b>BRAMA KS. JÓZEFA PONIATOWSKIEGO</b> | | | 5. MIEJSCOWOŚĆ<br><b>NOWY DWÓR<br/>MAZOWIECKI</b> | | 6. ADRES<br><b>Nr 198</b> |
| 2. DATA POWSTANIA<br>1832-1838 | 3. AUTOR<br>--- | 4. MATERIAŁ<br>Cegła, kamień, nasyp ziemny | 7. KOD POCZTOWY<br><b>05-100</b> | | 8. NR EW. DZIAŁKI<br><b>6/21</b> |

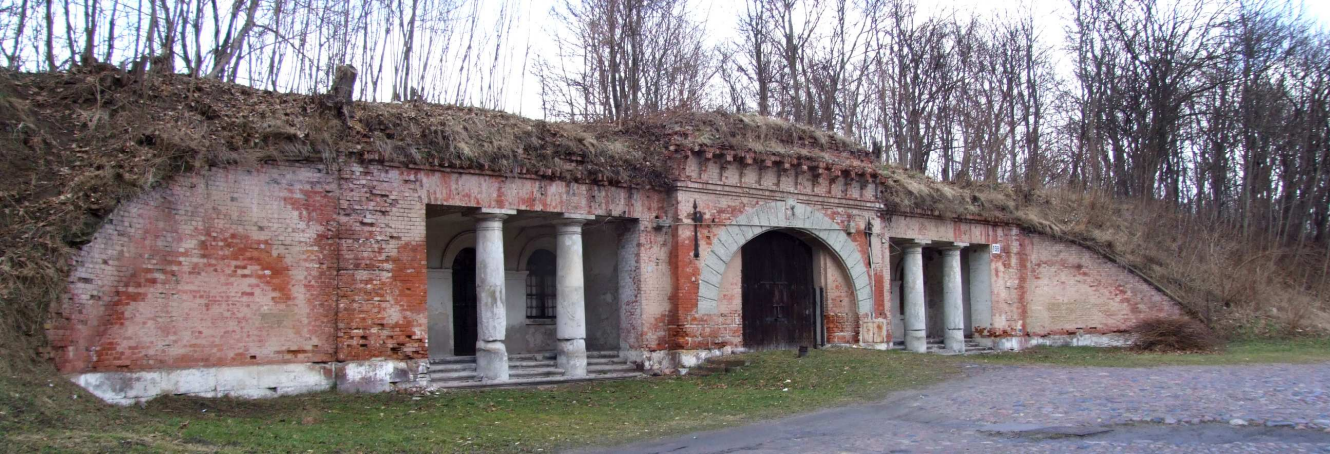
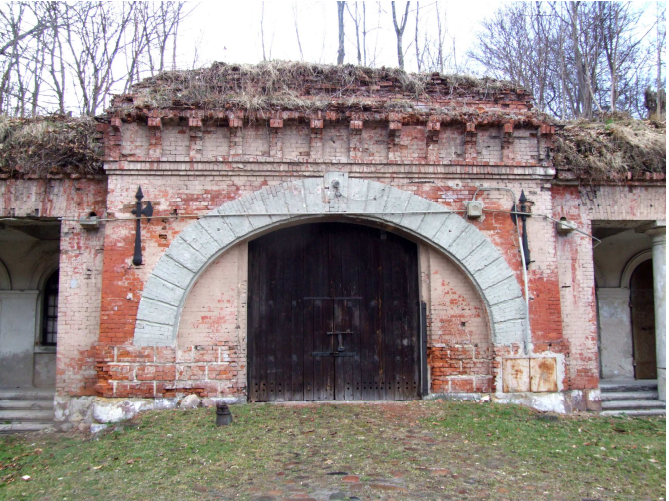
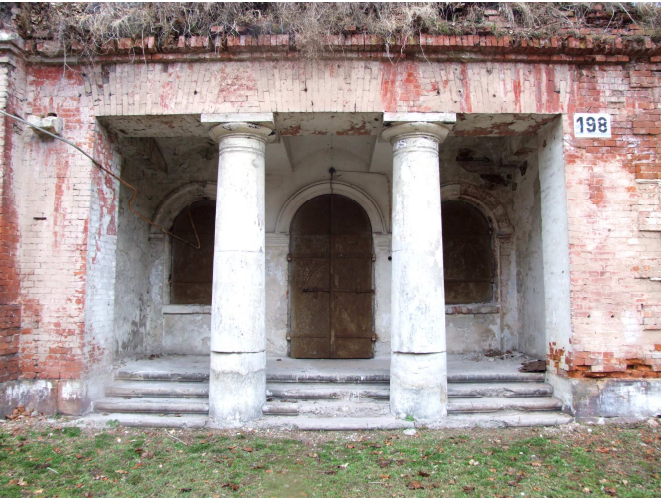
| 17. FOTOGRAFIE<br> | | | 9. GMINA <b>NOWY DWÓR MAZOWIECKI</b> | | |

Elewacja południowa. Widok ogólny oraz widok na przęsto środkowe i wschodnie.

Niedostateczny. Obiekt zabezpieczony przed dostępem z zewnątrz, zawilgoceny. Ubytki w cegle, miejscami zlasowana, znaczne wysolenia. Nasyp pokrywający budowlę zadrzewiony.

Obiekt wymaga gruntownego remontu w oparciu o ekspertyzę stanu technicznego i projekt konserwatorski. Należy wziąć pod uwagę m.in. osuszenie, uzupełnienie brakujących elementów, wykonanie odpowiednich izolacji, usunięcie z obiektu zadrzewienia.

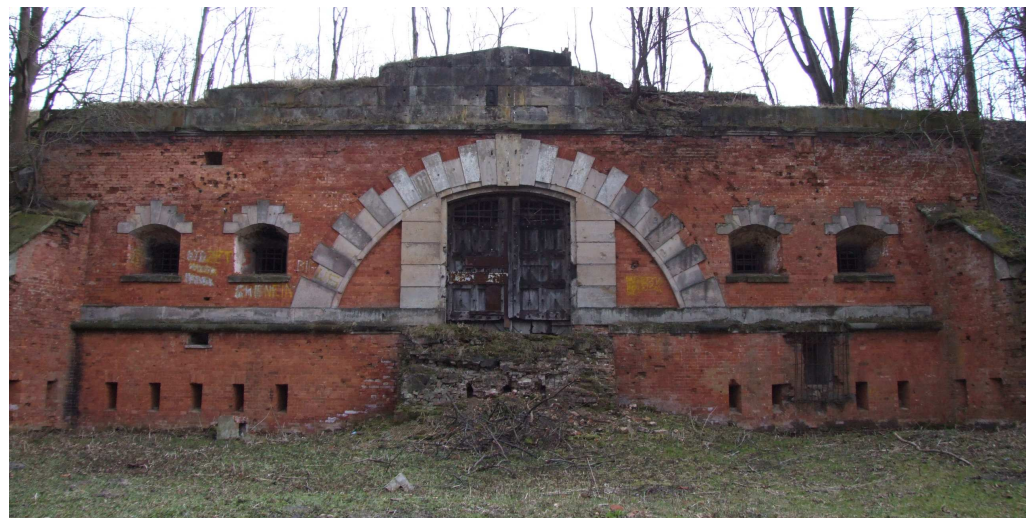
#### 22. DODATKOWE FOTOGRAFIE / IKONOGRAFIA

Widok na elewację północną.
