EKSPERTYZA MYKOLOGICZNO-BUDOWLANA

TEMAT: Ocena stanu technicznego elementów budynku pod kątem oddziaływania: zawilgocenia, zagrzybienia i porażenia przez owady niszczące drewno.

OBIEKT: Budynek mieszkalny wielorodzinny.

LOKALIZACJA: ul. Daszyńskiego 5, Nowy Dwór Mazowiecki, os. Centrum
dz. nr ewid. 48, obr. 31 8-05.

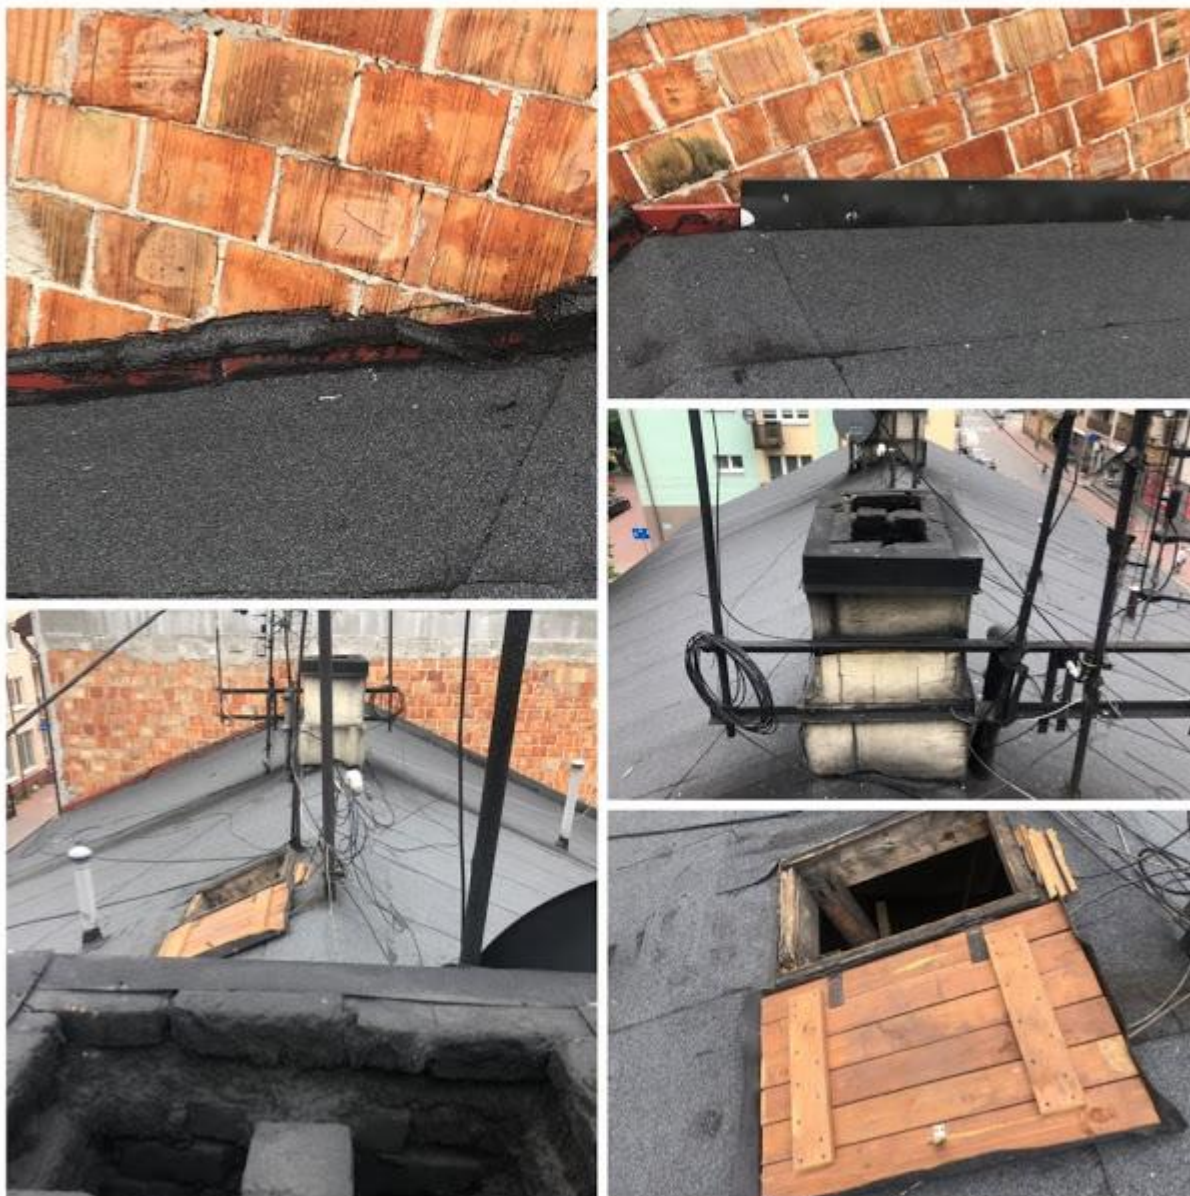
Fot. 1-5. Pokrycie dachu papą nie wykazuje uszkodzeń. Brak obróbek blacharskich na połączeniu dachu z sąsiednim budynkiem.

- stwierdzono brak obróbek blacharskich na dachu w miejscu połączenia z sąsiednim budynkiem – może dochodzić do przecieków wód opadowych na poddasze,
- mimo wymiany rur spustowych na nowe, wody opadowe odprowadzane są na grunt bądź chodnik tuż przy ścianach budynków,

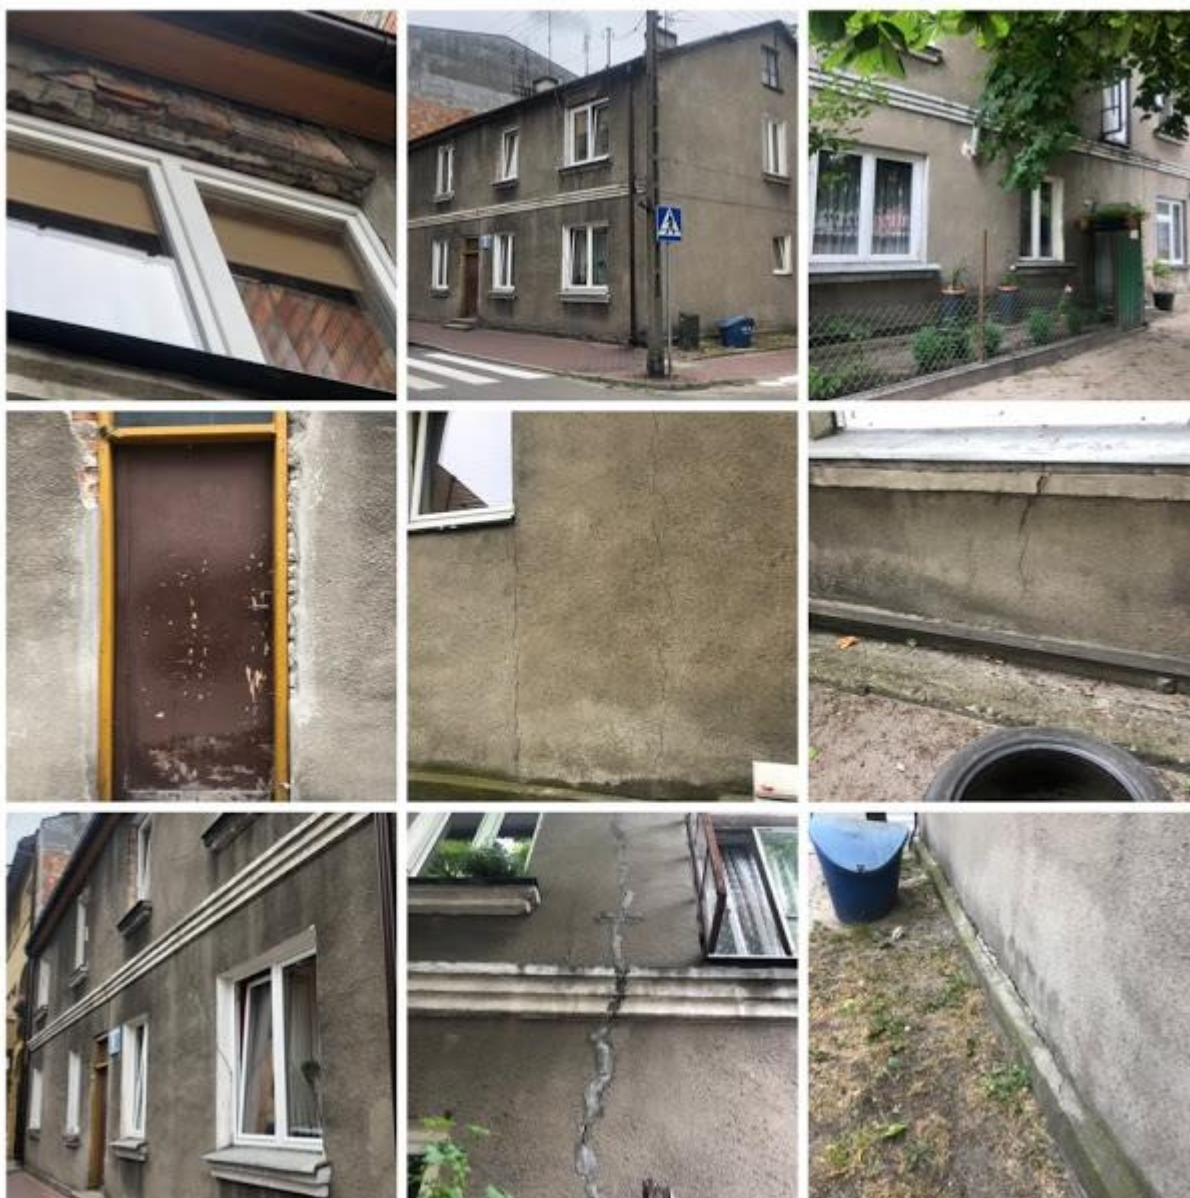
Fot. 6-14. Widoczny ogólny zły stan elewacji: odspojenia tynków i cegieł, spekania murów, odspojenie cokołu w strefie przyziemia.

- wyprawy tynkarskie w strefie przyziemia zabezpieczyć dodatkowo impregnatem hydrofobizującym, przeciwdziałającym zawilgacaniu ścian przez rozbryzg wód opadowych (dotyczy elewacji w bezpośrednim sąsiedztwie z betonowym ciągiem pieszym).

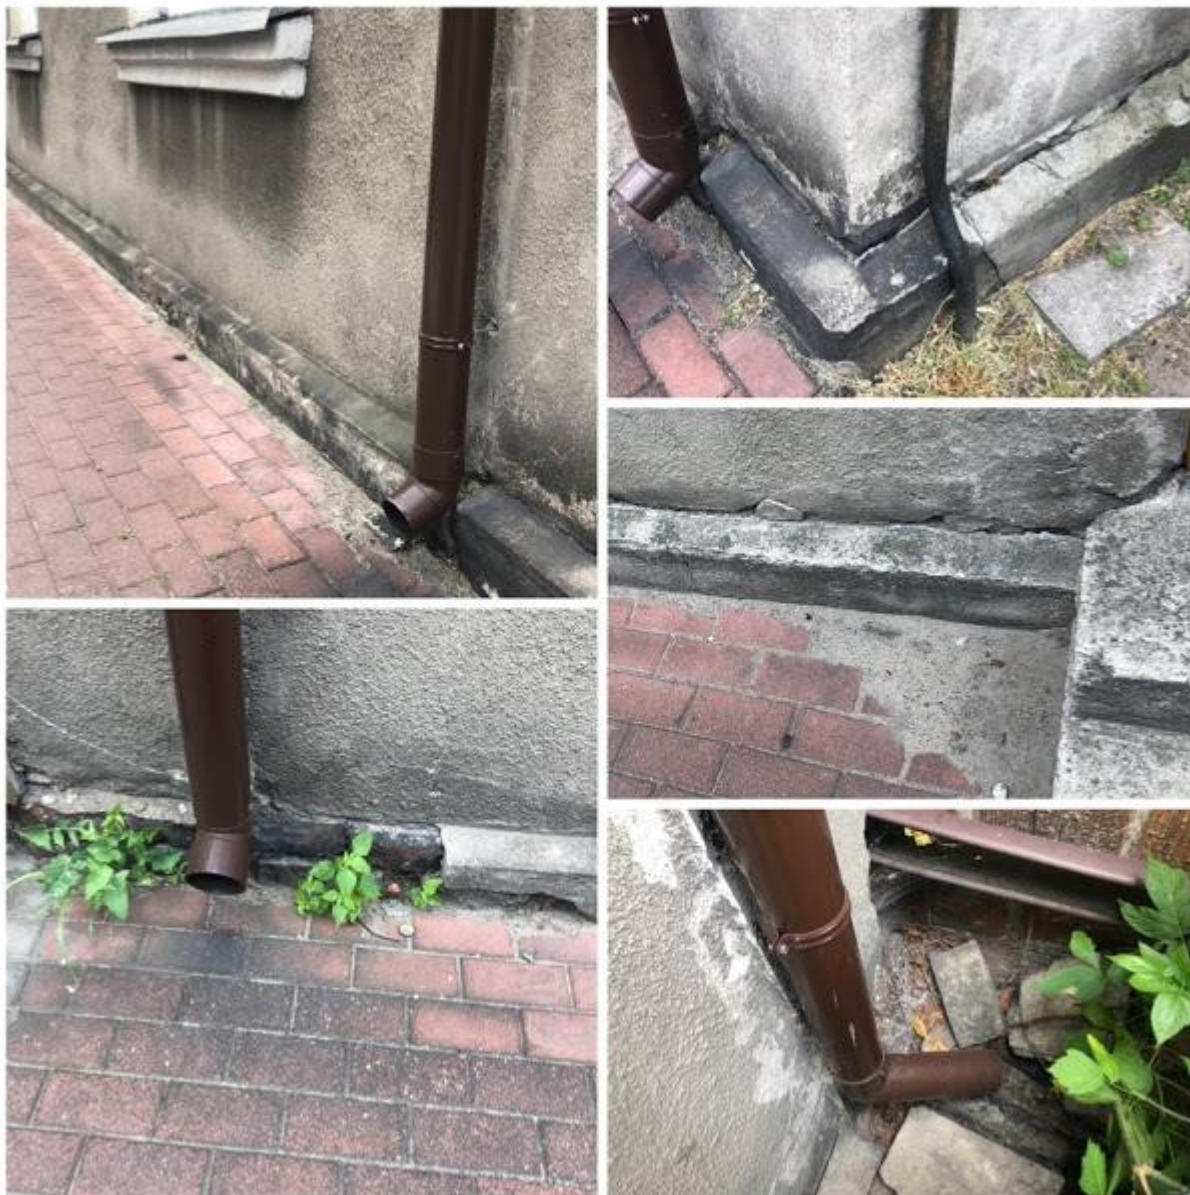
Fot. 15-19. Budynek wyposażony w nowe rynny, widoczne odspojenia i uszkodzenia cokołu w strefie przyziemia.

- odspojenia cokołu w strefi przyziemia ułatwiają przedostawanie się wód opadowych do murów, powodując ich zawilgocenie,
- drewniane elementy klatki schodowej wykazują duży stopień zużycia i są porażone przez owady – techniczne szkodniki drewna budowlanego,

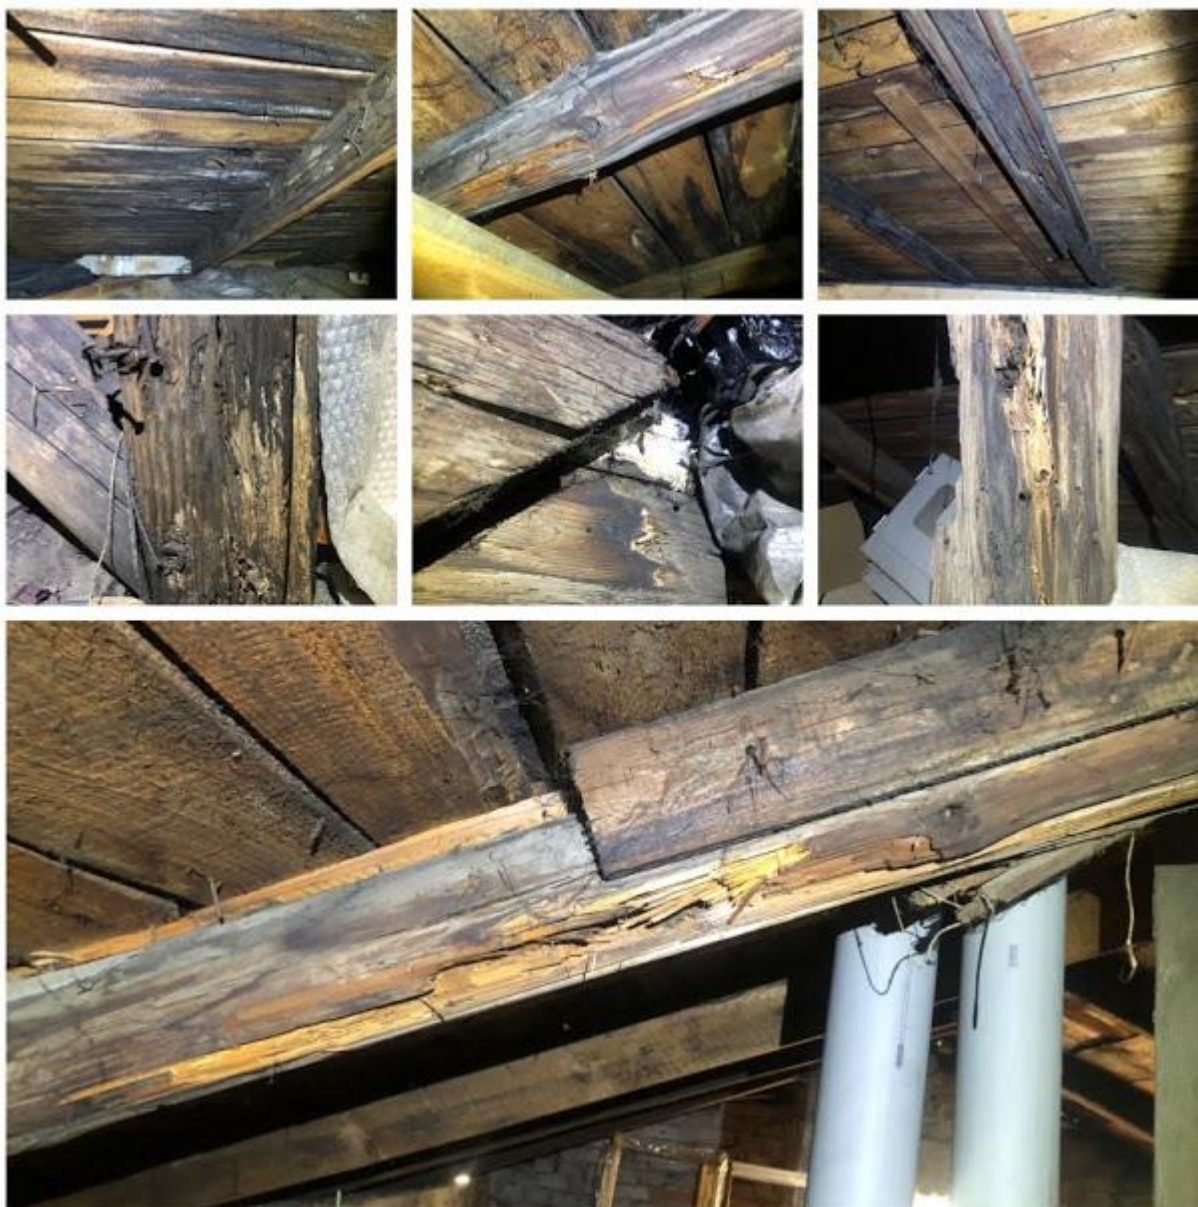
Fot. 20-26. Więźba dachowa i deskowanie – licznie występujące otwory wylotowe i żerowiska spuszczela pospolitego (*Hylotrupes bajulus*) i kołatka domowego (*Anobium punctatum*), widoczne zasuszone fragmenty grzybni grzyba domowego (*Serpula lacrymans*), rozkład brunatny drewna.

- zdemontować uszkodzone przez grzyby domowe i chrząszcze elementy drewniane, a zdemontowane elementy wynieść poza budynek i oddać do utylizacji, nowe elementy należy wcześniej zabezpieczyć preparatami biobójczymi, dopuszczonymi do stosowania przez Urząd Rejestracji Produktów Leczniczych, Wyrobów Medycznych i Produktów Biobójczych,

- przeprowadzić ocenę i obliczenia wytrzymałościowe tych porażonych biologicznie elementów więźby, które można pozostawić bądź wzmocnić,
- pozostałe w budynku elementy drewniane poddać dezynfekcji za pomocą środków grzybobójczych, oraz dezynsekcji za pomocą środków owadobójczych (zabiegi wykonywać zgodnie z zaleceniami producenta),

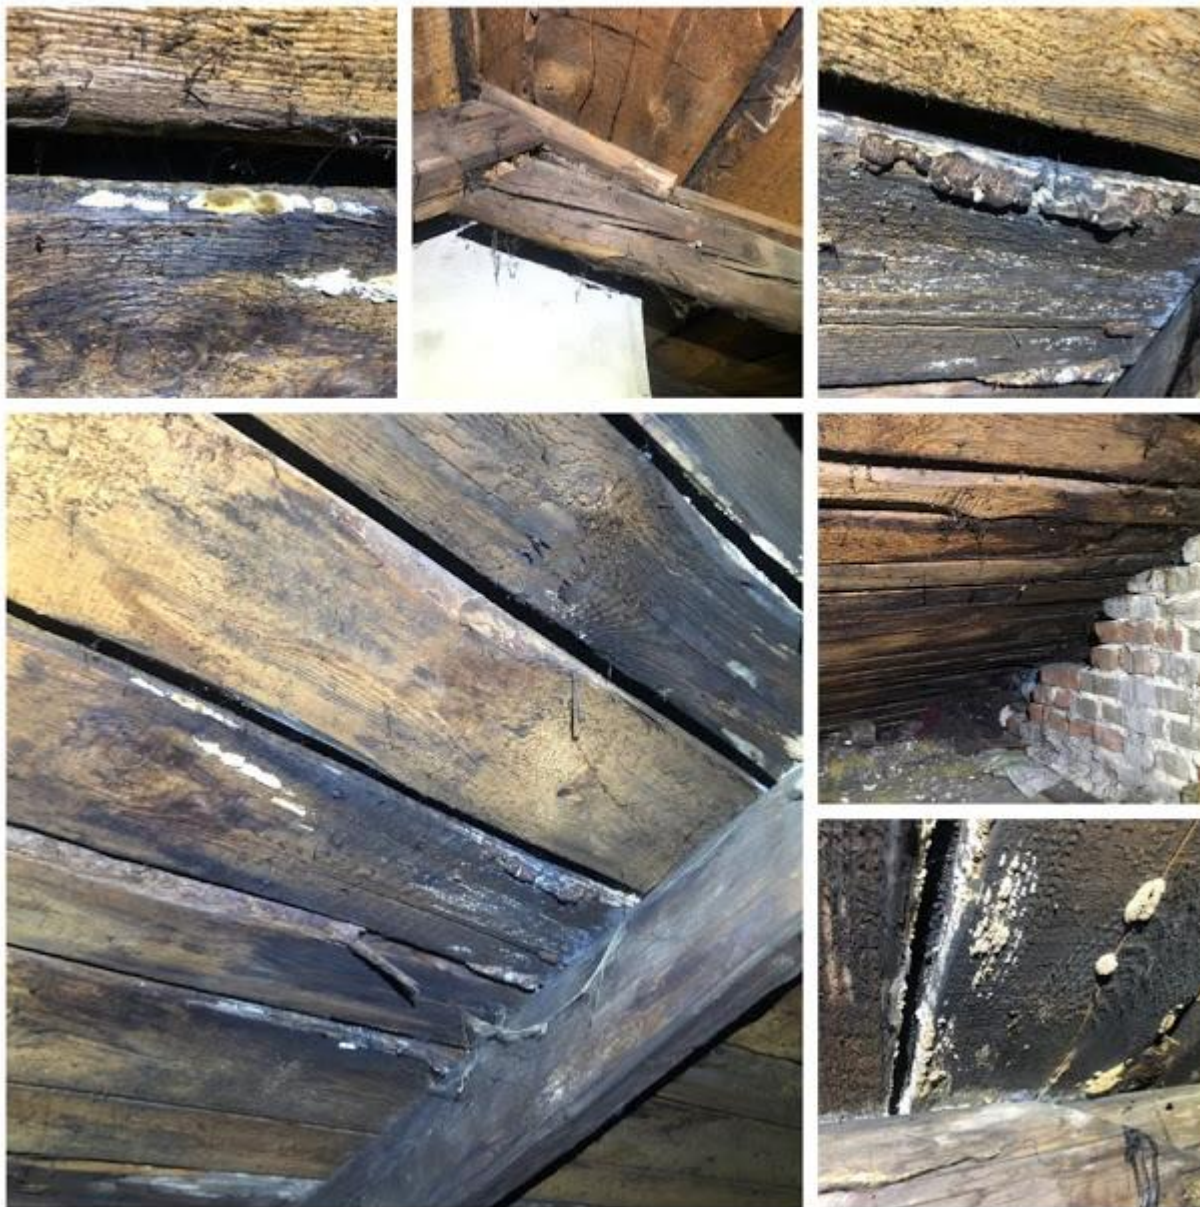
Fot. 27-32. Więźba dachowa i deskowanie – Spękania na połączeniu krokwi, widoczne zasuszone fragmenty grzybnia grzyba domowego (*Serpula lacrymans*).

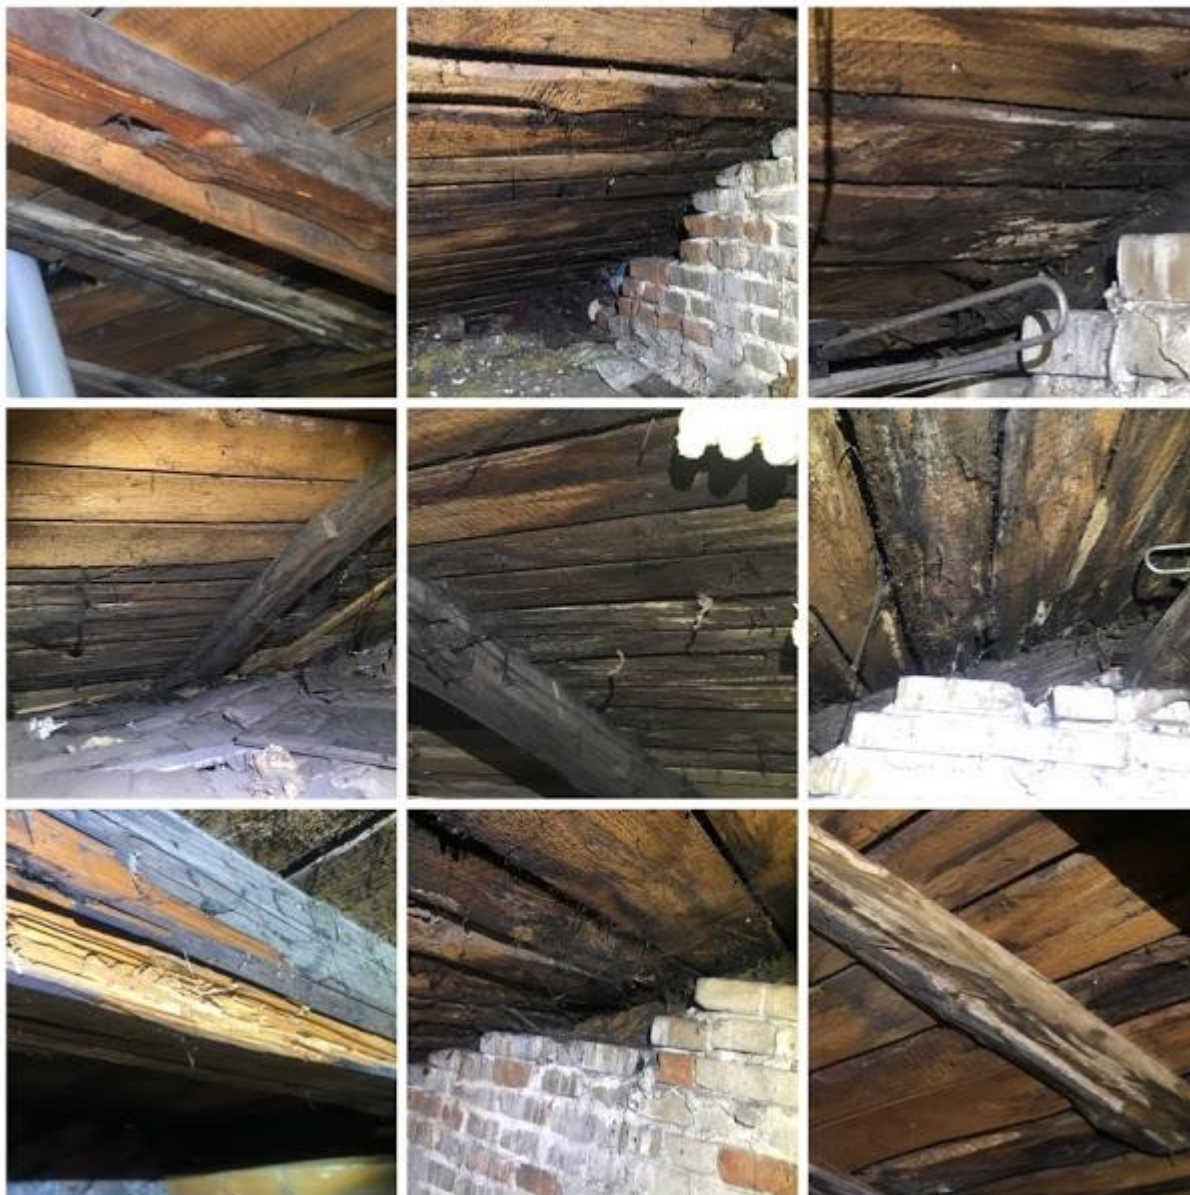
Fot. 33-41. Więźba dachowa i deskowanie – Spękania na połączeniu krokwi, widoczne zasuszone fragmenty grzybni grzyba domowego (*Serpula lacrymans*), żerowiska spuszczela pospolitego (*Hylotrupes bajulus*).

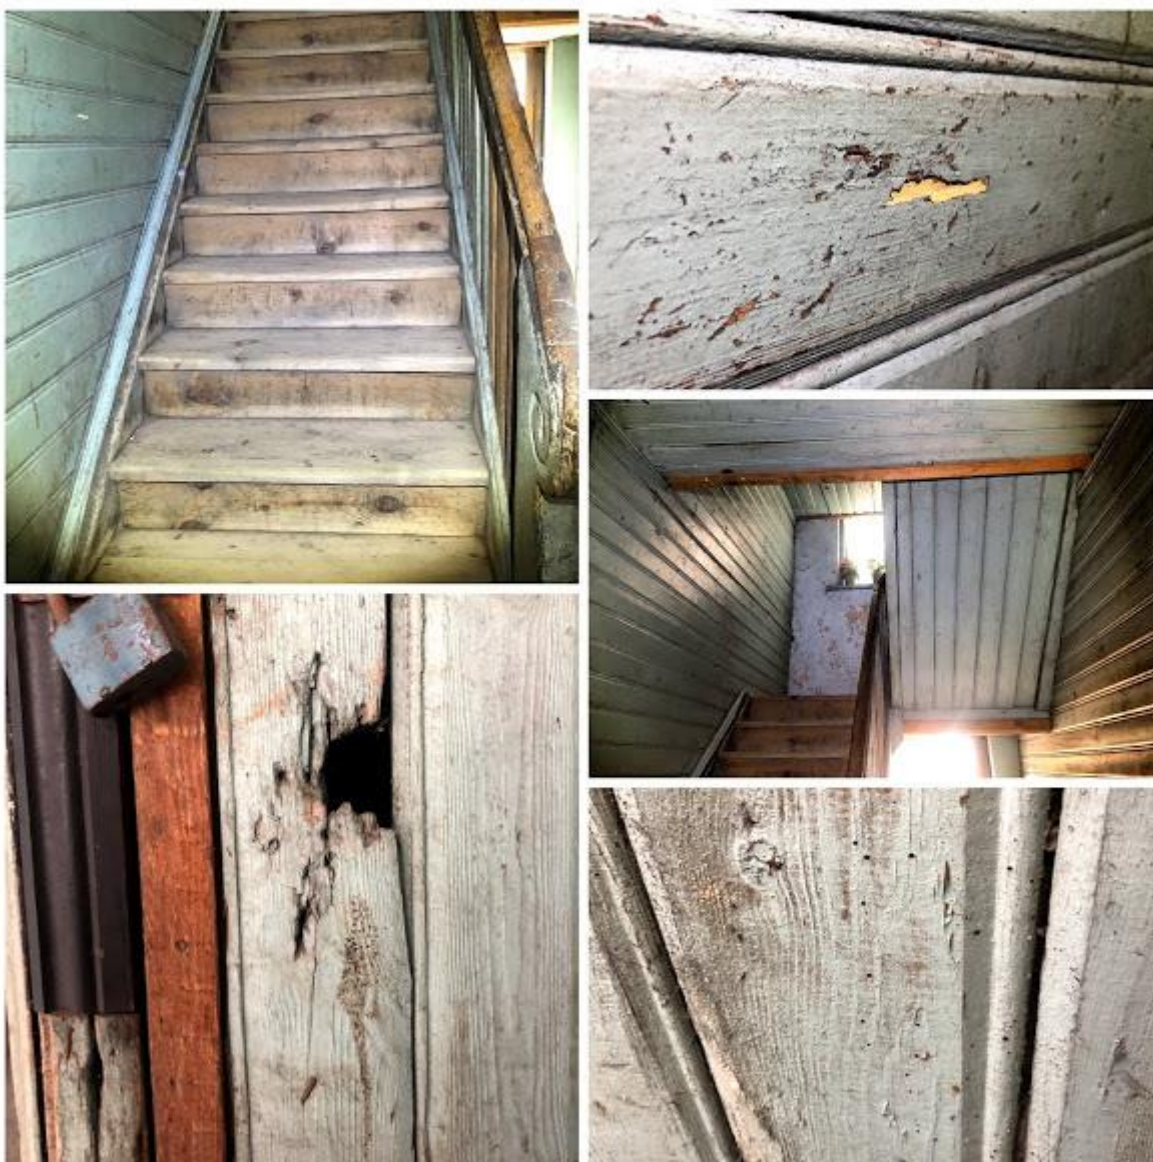
Fot. 42-46. Klatka schodowa – uszkodzone pochwyty, przęsła, stopnice, deski boazerii z licznymi otworami wylotowymi kołatka domowego (*Anobium punctatum*).

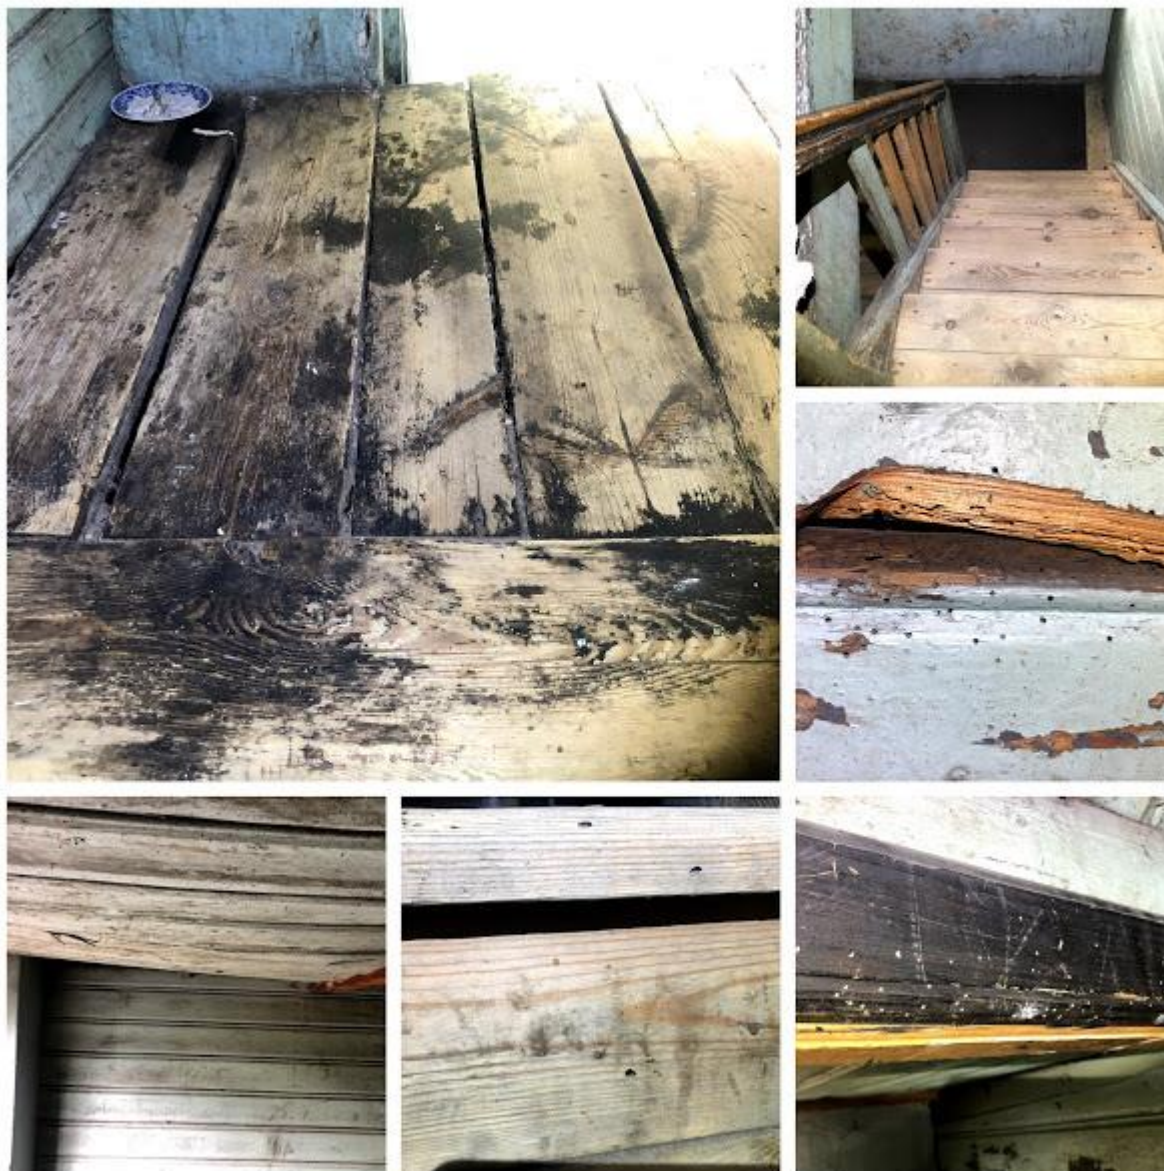
Fot. 47-52. Klatka schodowa – uszkodzone pochwyty, ubytki w przęśle, ruchomy podest, uszkodzone stopnice, żerowiska kołatka domowego (*Anobium punctatum*) i spuszczela pospolitego (*Hylotrupes bajulus*) z licznymi otworami wylotowymi.

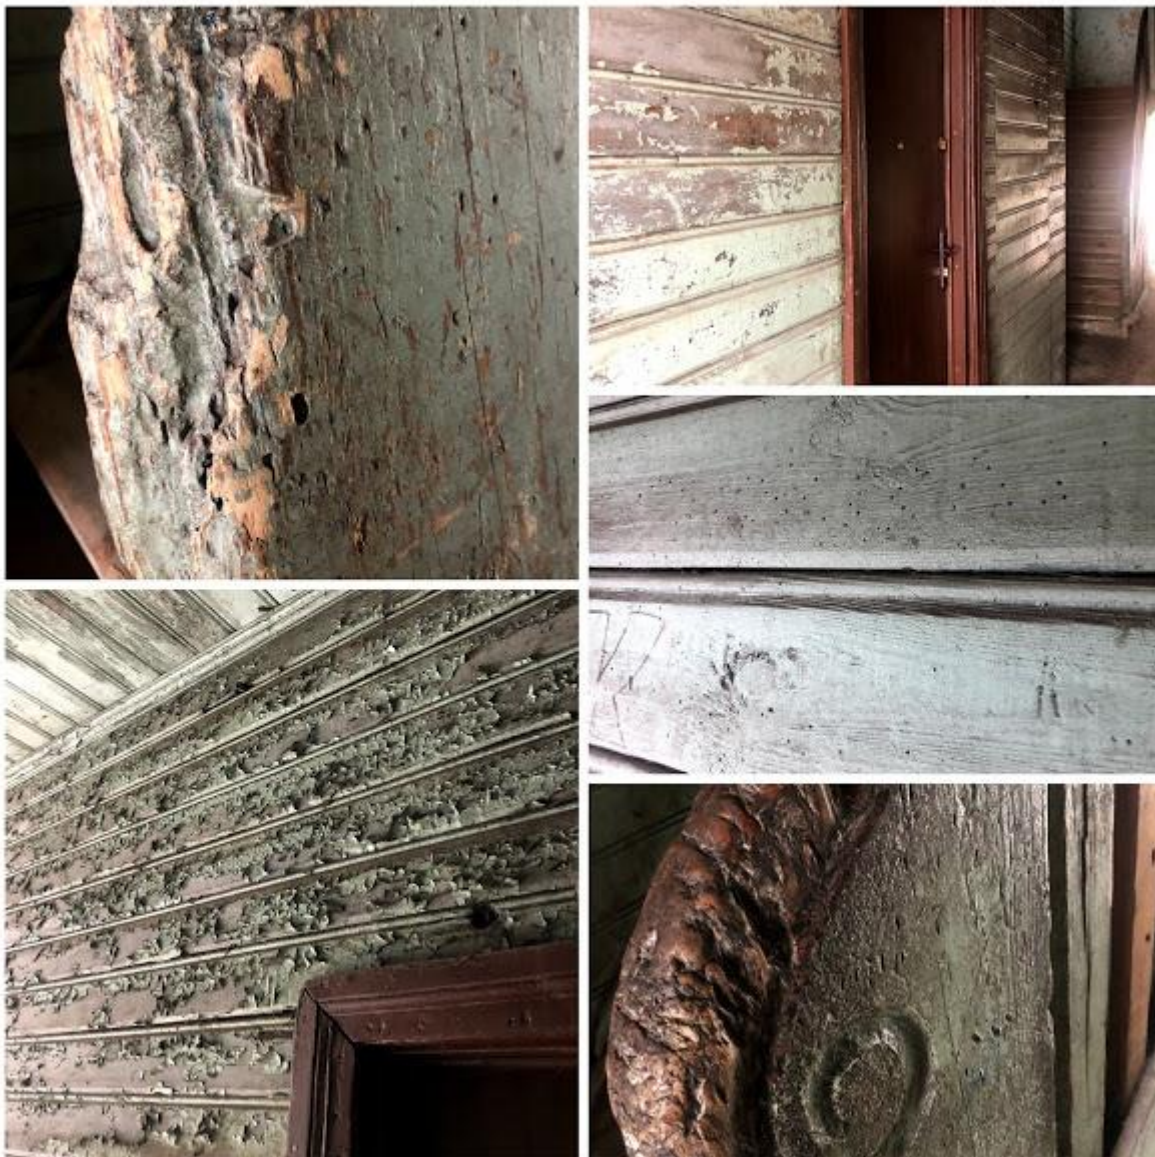
Fot. 53-57. Klatka schodowa – uszkodzone pochwyty, żerowiska kołatka domowego (*Anobium punctatum*) i spuszczela pospolitego (*Hylotrupes bajulus*) z licznymi otworami wylotowymi, złuszczenia powłok malarskich.

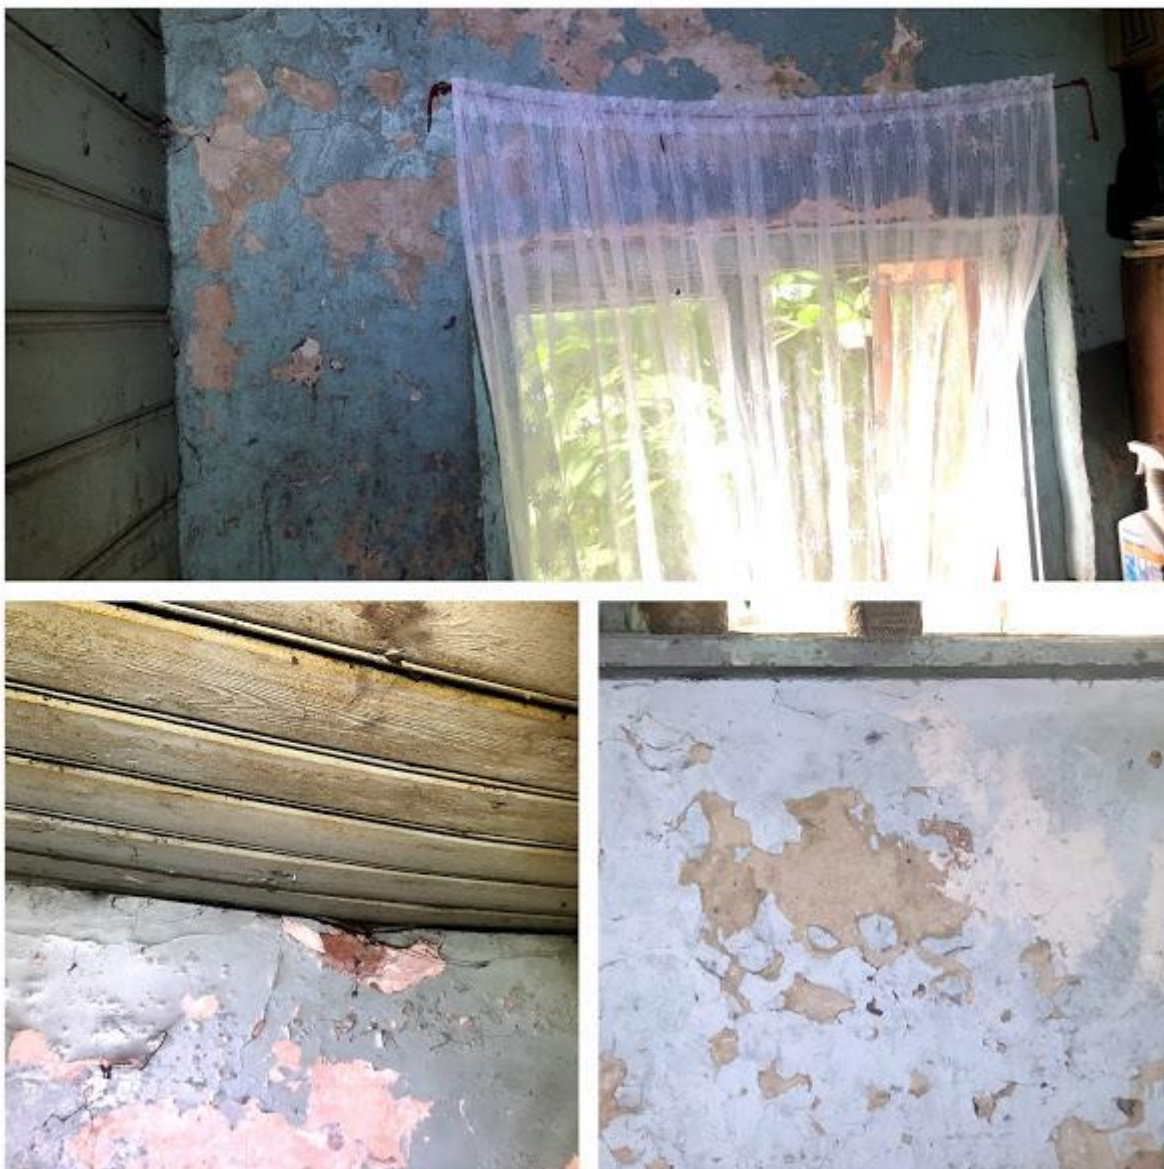
Fot. 58-60. Klatka schodowa – spekania tynków i odspojenia powłok malarskich na ścianach murowanych, powyginane deski sufitowe, żerowiska kołatka domowego (*Anobium punctatum*).
