EKSPERTYZA MYKOLOGICZNO-BUDOWLANA

TEMAT: Ocena stanu technicznego elementów budynku pod kątem oddziaływania: zawilgocenia, zagrzybienia i porażenia przez owady niszczące drewno.

OBIEKT: Budynek mieszkalny wielorodzinny.

LOKALIZACJA: ul. Kościuszki 1, Nowy Dwór Mazowiecki, os. Centrum
dz. nr ewid. 69, obr. 31 8-05.

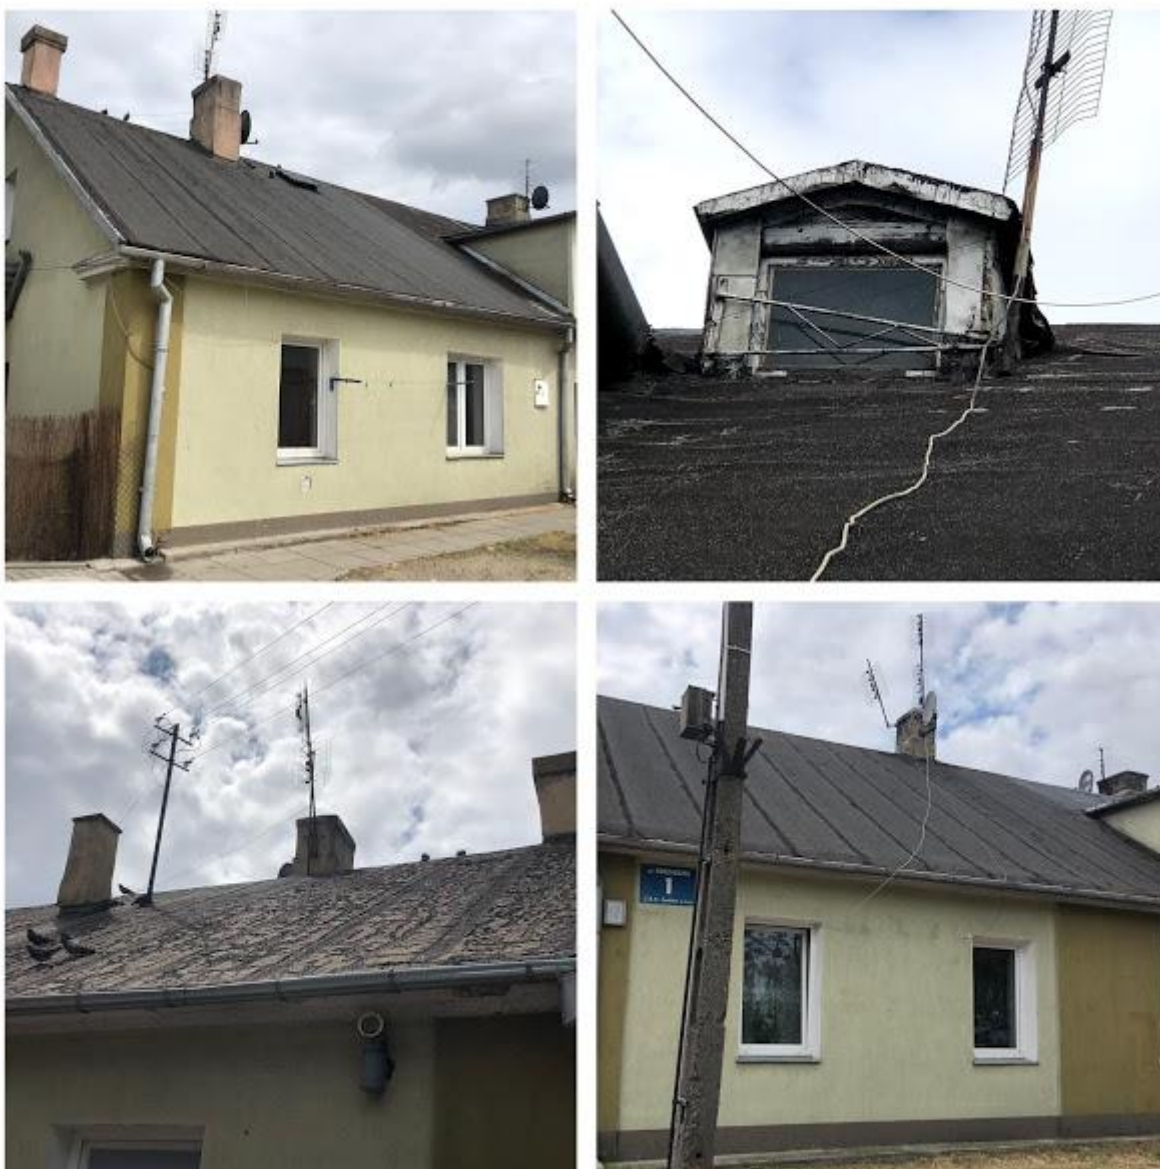
Fot. 1-4. Pokrycie dachu – papa jest w złym stanie, stwarza zagrożenie przecieków wód opadowych.

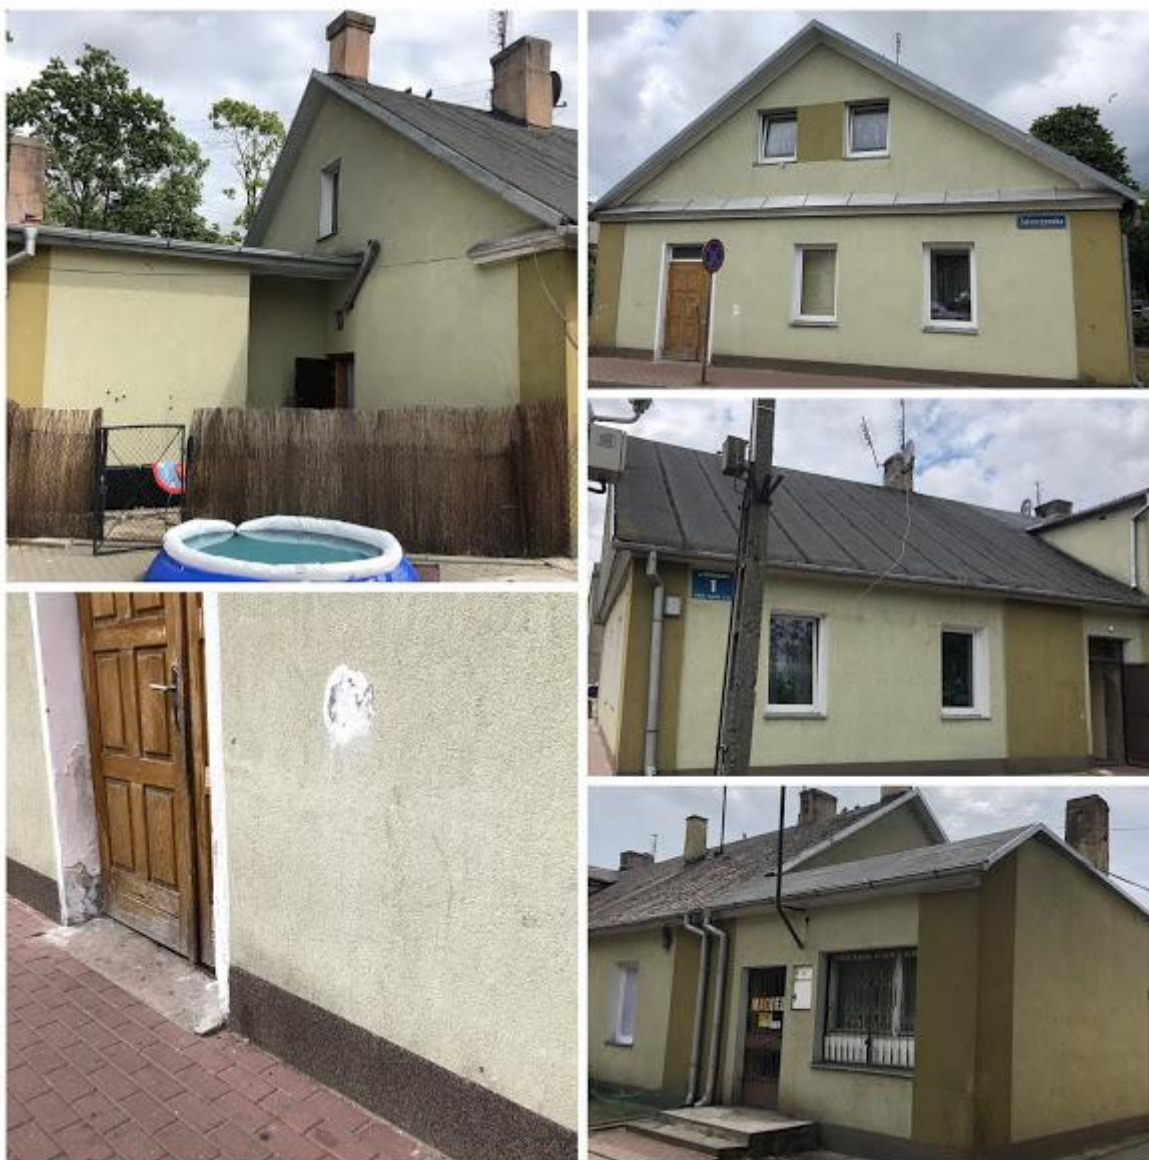
Fot. 5-9. Elewacje budynku po ociepleniu styropianem z wykończeniem tynkiem mineralnym – drobne uszkodzenia - stan dobry.

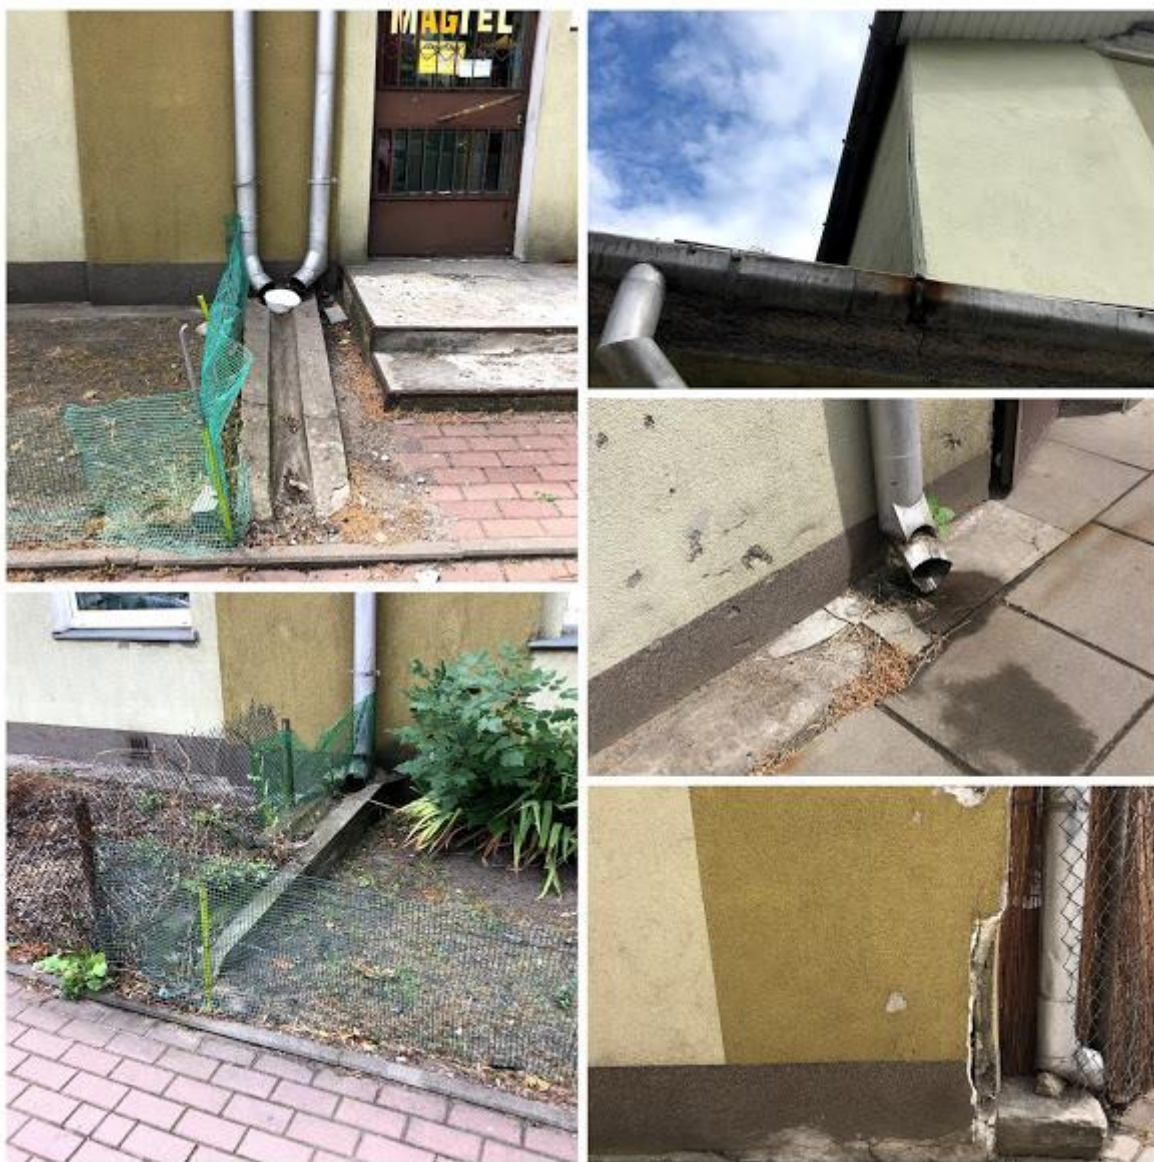
Fot. 10-14. Widoczne uszkodzenia rynien, rur spustowych, rzygaczy, odprowadzających wody opadowe na chodniki bezpośrednio przy cokole lub za pomocą betonowych koryt ściekowych.

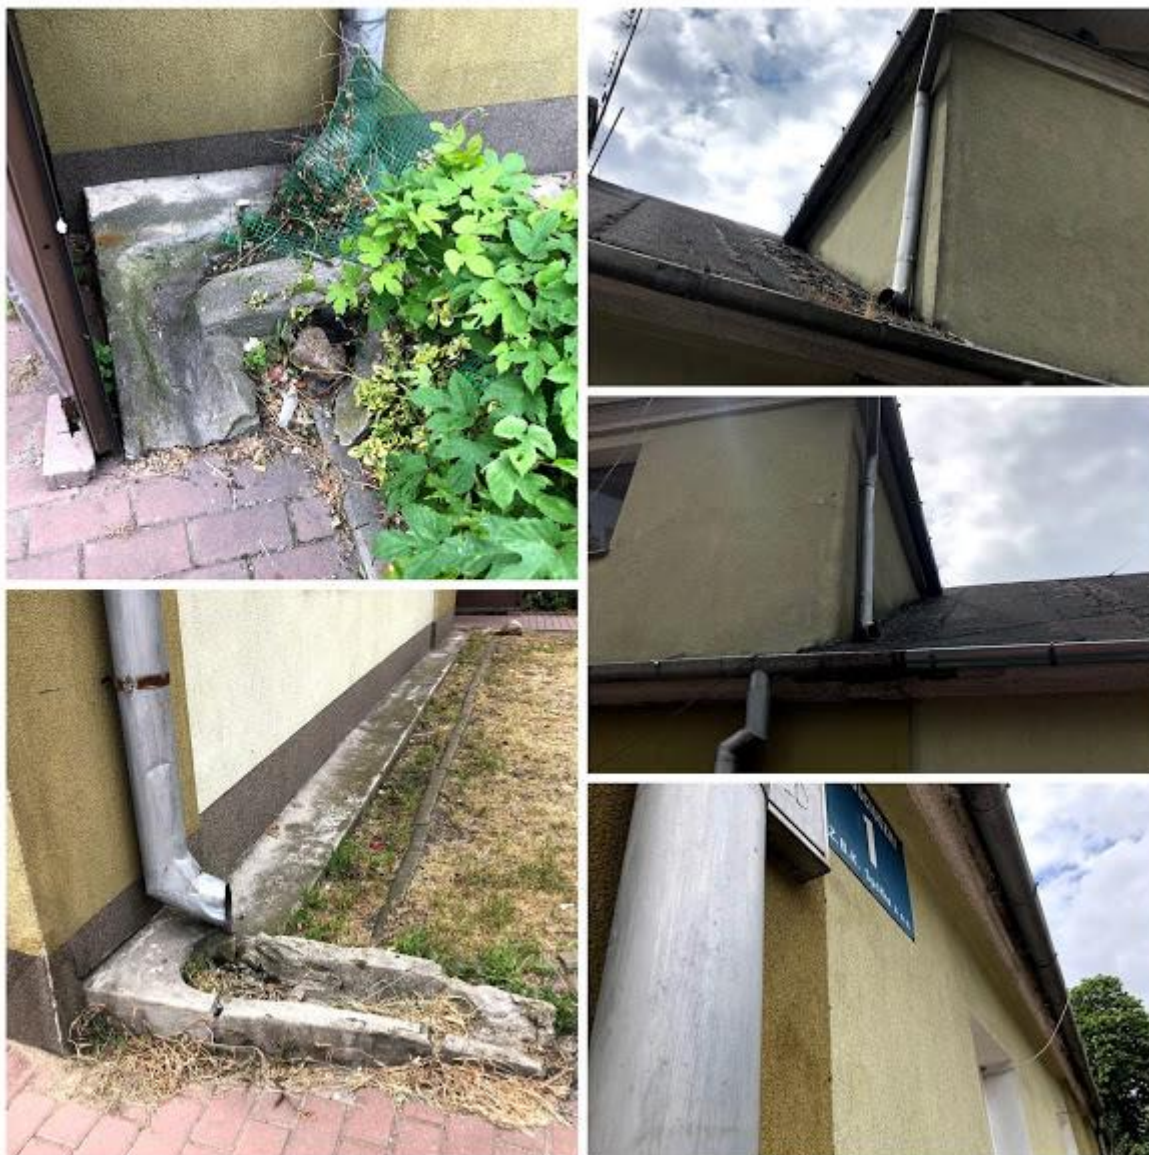
Fot. 15-19. Widoczne uszkodzenia rynien, rur spustowych, rzygaczy, odprowadzających wody opadowe na chodniki bezpośrednio przy cokole lub za pomocą betonowych koryt ściekowych.

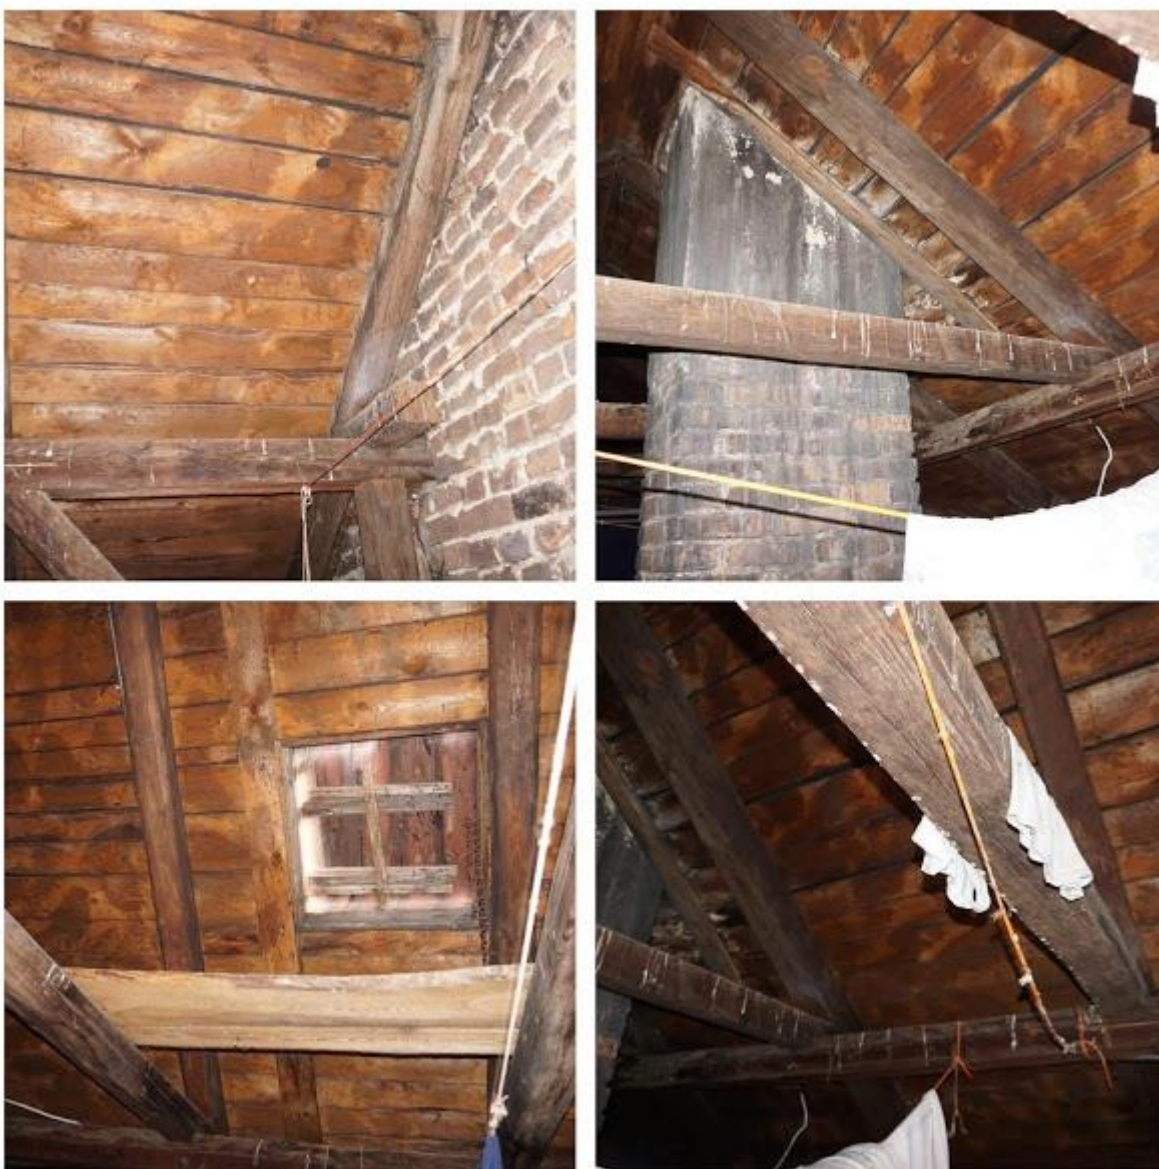
Fot. 20-23. Widok więźby dachowej i deskowania. Ślady zagrzybienia i wysoleń po zawilgoceniach w sąsiedztwie komina widoczne zasuszone fragmenty grzybni grzyba domowego (*Serpula lacrymans*), nieliczne żerowiska spuszczela pospolitego (*Hylotrupes bajulus*).

- zdemontować uszkodzone przez grzyby domowe i chrząszcze elementy drewniane, a zdemontowane elementy wynieść poza budynek i oddać do utylizacji,
- nowe elementy należy wcześniej zabezpieczyć preparatami biobójczymi, dopuszczonymi do stosowania przez Urząd Rejestracji Produktów Leczniczych, Wyrobów Medycznych i Produktów Biobójczych,

- pozostałe w budynku elementy drewniane poddać dezynfekcji za pomocą środków grzybobójczych, oraz dezynsekcji z użyciem środków owadobójczych (zabiegi wykonywać zgodnie z zaleceniami producenta),

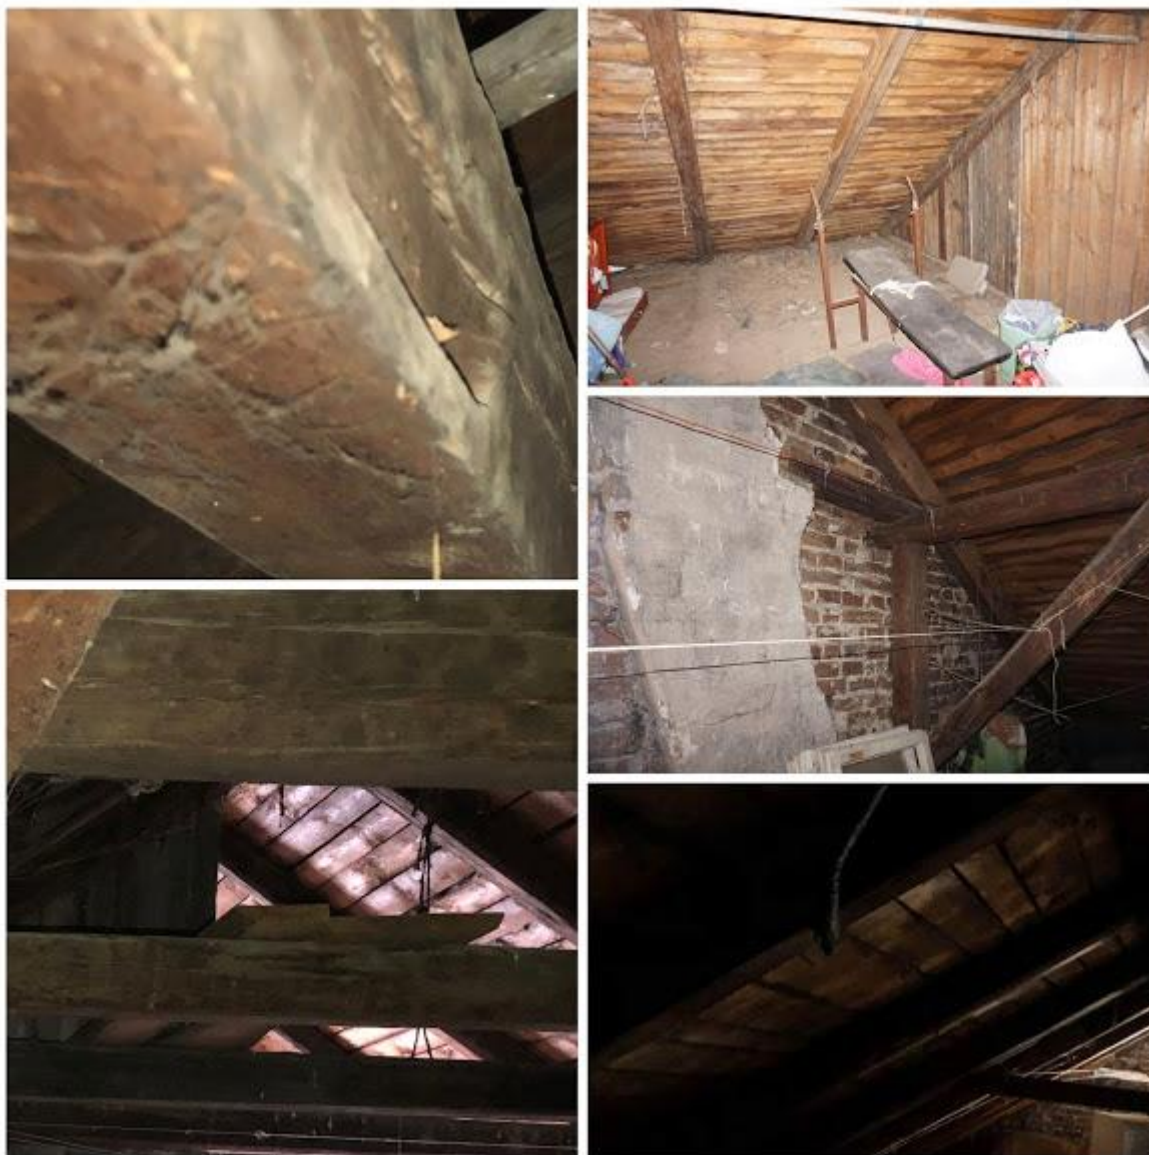
Fot. 24-28. Widok więźby dachowej i deskowania. Ślady zagrzybienia i wysoleń po zawilgoceniach, nieliczne żerowiska spuszczela pospolitego (*Hylotrupes bajulus*).

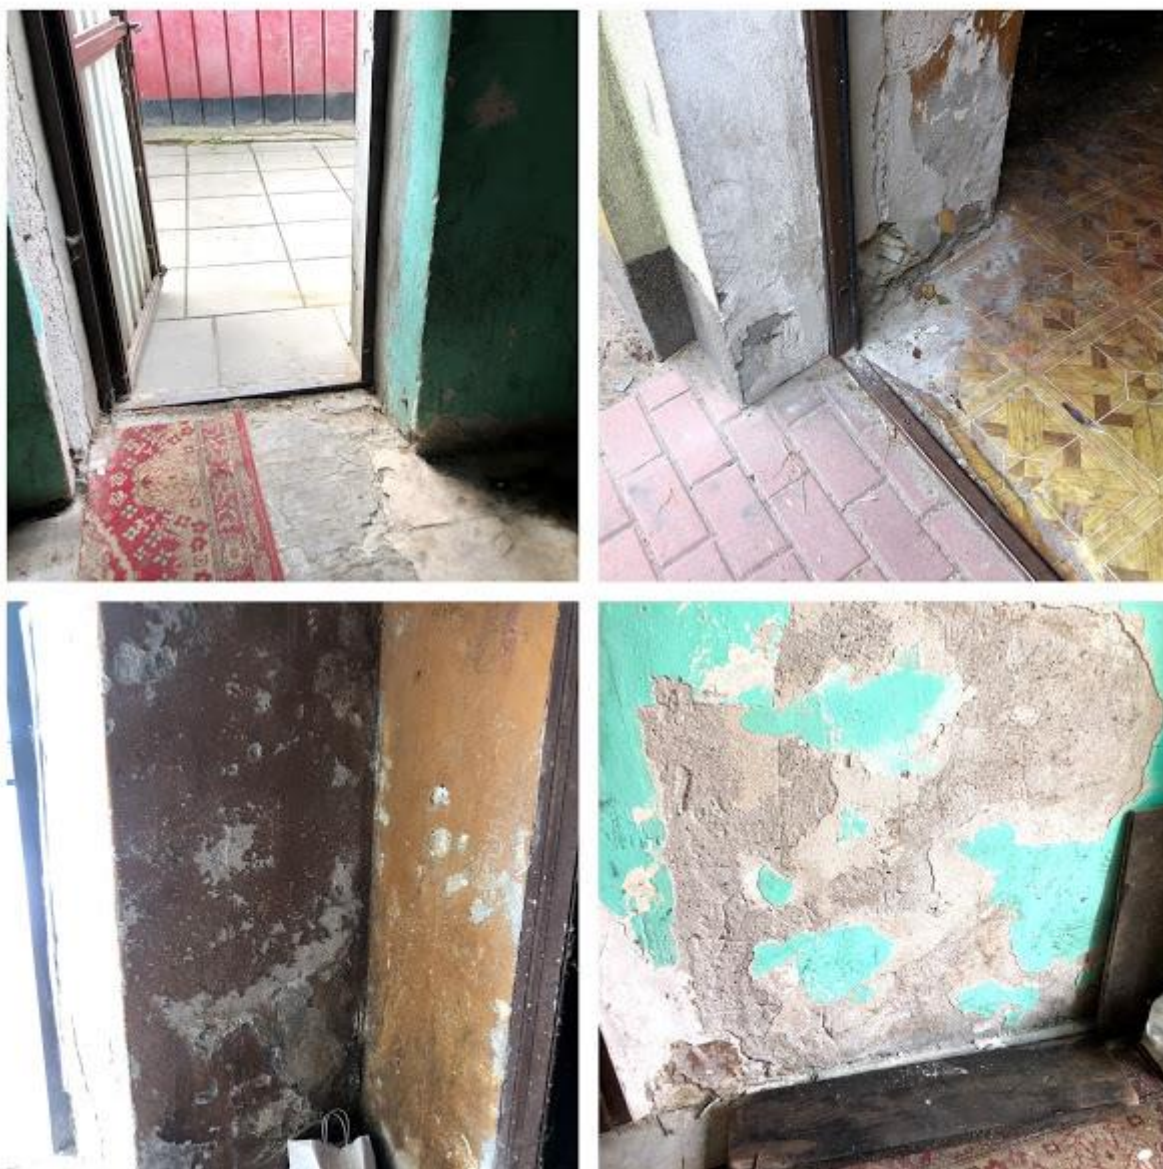
Fot.

29-32. Uszkodzenia tynków wewnętrznych spowodowane procesami zawilgocenia tynków i murów – wejście do budynku od ulicy Kościuszki.

- skuć i zutylizować zawilgocone i zasolone tynki wewnętrzne,
- odtworzyć izolacje przeciwwilgociowe i przeciwwodne: posadzek parteru, fundamentów, ścian fundamentowych by zabezpieczyć budynek od wody/wilgoci gruntowej.

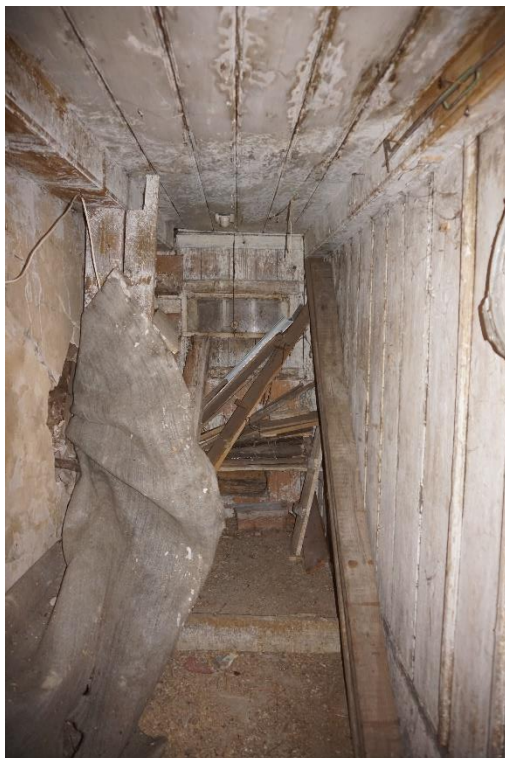
Fot. 31. Uszkodzenie ściany spowodowane zawilgoceniem, odspojenie tynku, ślady zawilgocenia desek sufitu.

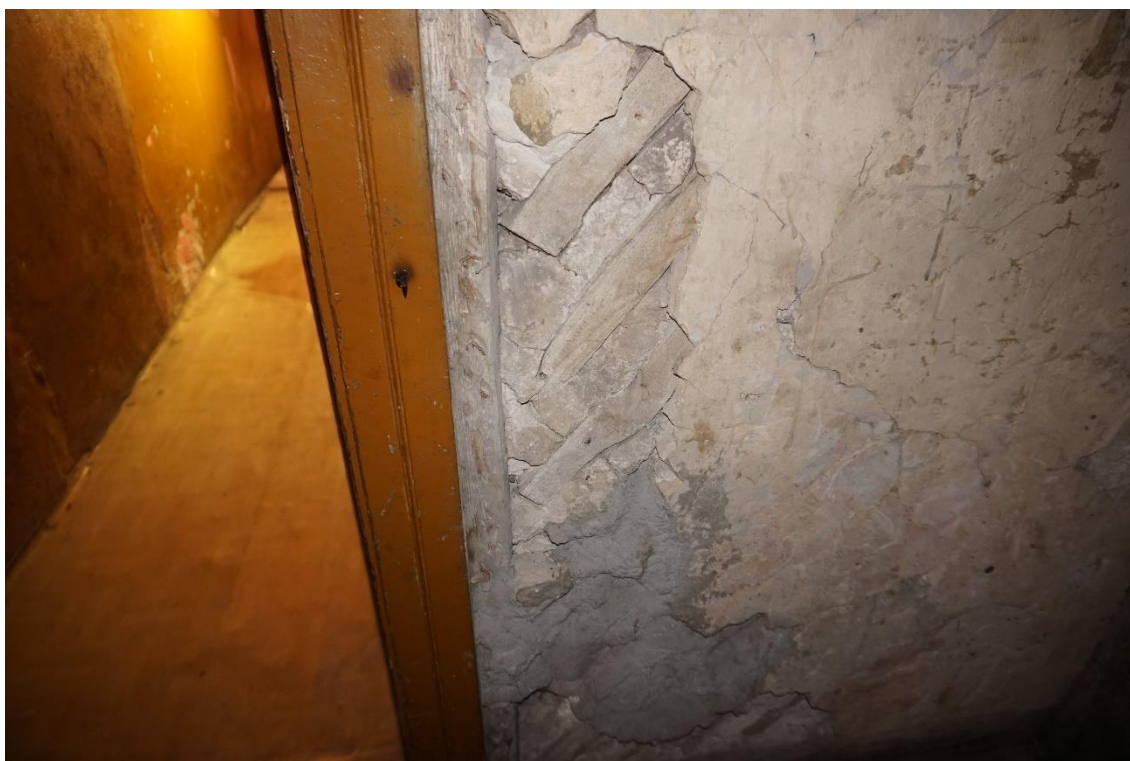
Fot. 32. Uszkodzenie ściany spowodowane zawilgoceniem, odspojenie tynku.
