EKSPERTYZA MYKOLOGICZNO-BUDOWLANA

TEMAT: Ocena stanu technicznego elementów budynku pod kątem oddziaływania: zawilgocenia, zagrzybienia i porażenia przez owady niszczące drewno.

OBIEKT: Budynek mieszkalny wielorodzinny.

LOKALIZACJA: ul. Jana Nałęczka 28, Nowy Dwór Mazowiecki, os. Centrum dz. nr ewid. 27, obr. 33 8-07.

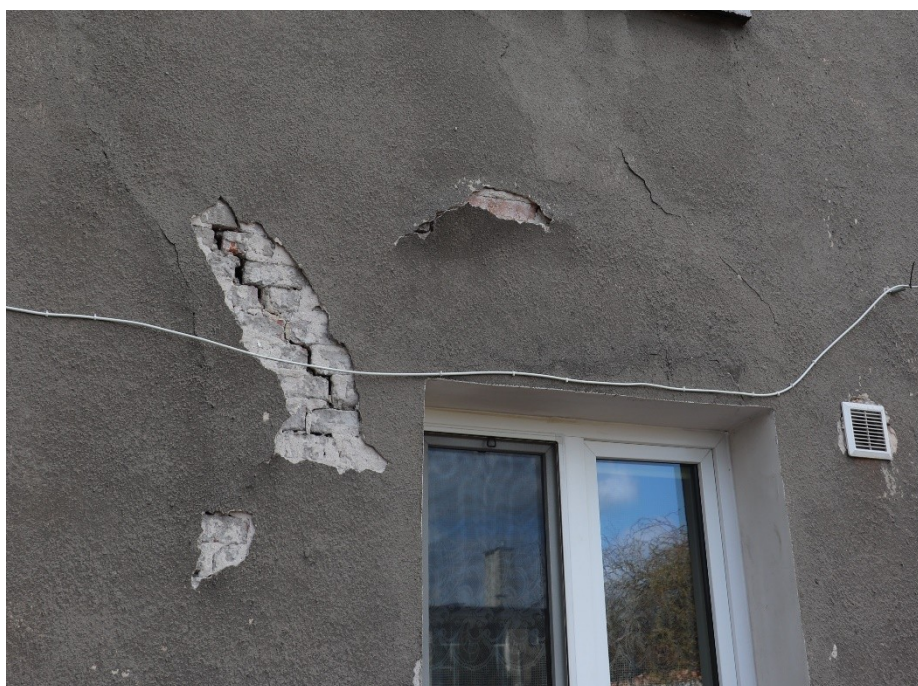
Fot. 1. Elewacja wschodnia – spękania muru, odspojenia i ubytki tynku.

- wyprawy tynkarskie w strefie przyziemia zabezpieczyć impregnatem hydrofobizującym, przeciwdziałającym zawilgacaniu ścian przez rozbryzg wód opadowych (dotyczy elewacji w bezpośrednim sąsiedztwie z betonowymi chodnikami placami, stykającymi się z budynkiem).

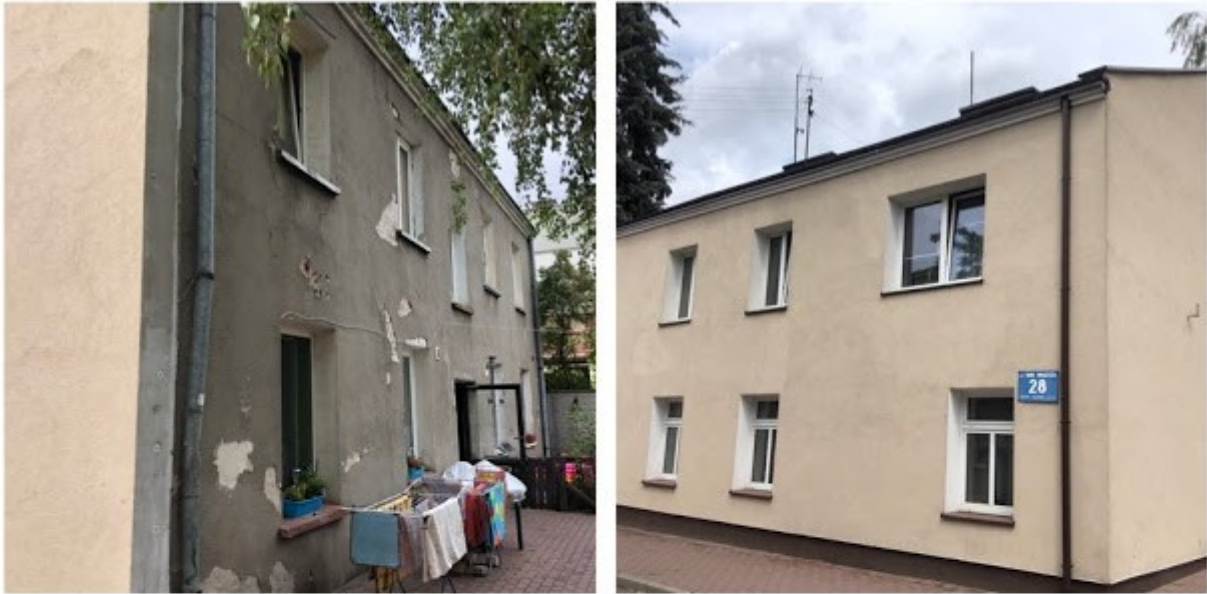
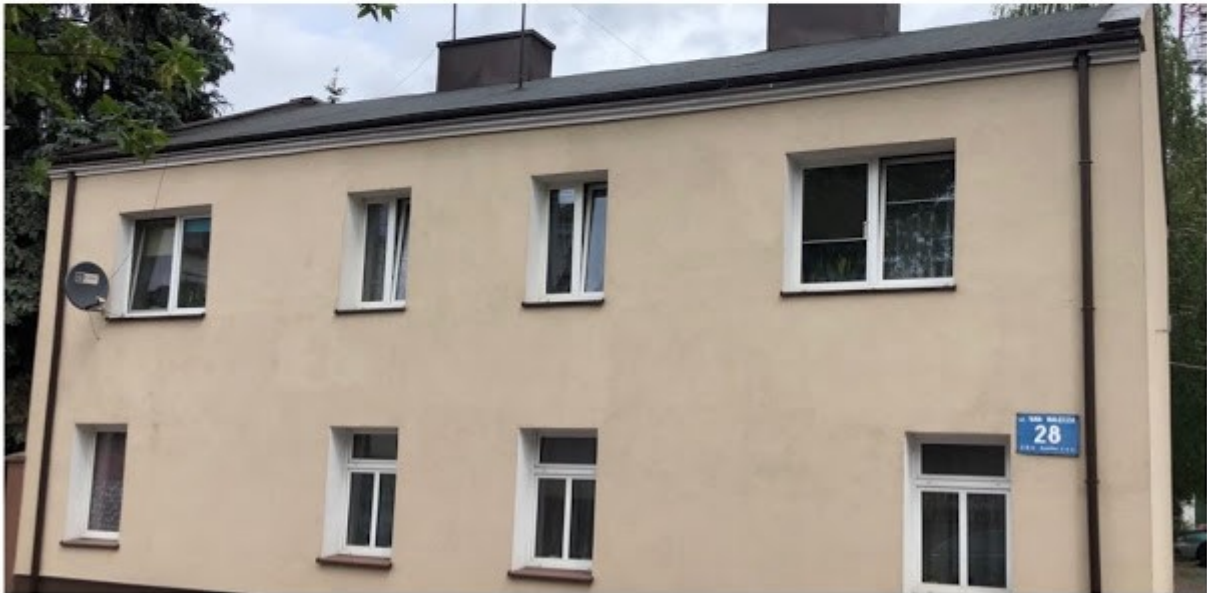
Fot. 2-4. Elewacje ocieplone i nieocieplone – liczne uszkodzenia i ubytki tynku w elewacji wschodniej; uszkodzenia rury spustowej.

- w połaci dachowej i elewacji wschodniej wymienić system orynnowania oraz rur spustowych na nowy, najlepiej z przyłączem do kanalizacji deszczowej,
- wykonać system izolacji przeciwwilgociowych i przeciwwodnych: fundamentów, ścian fundamentowych - zabezpieczyć budynek przed wodą/wilgocią gruntową,

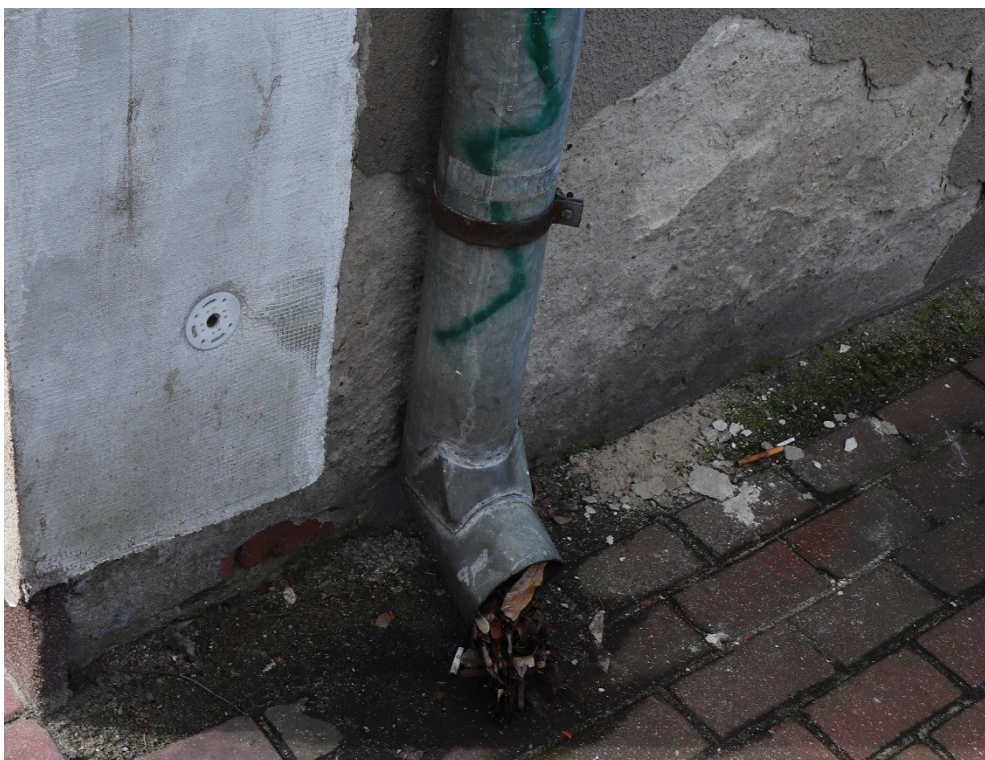
Fot. 5. Elewacja wschodnia – rura spustowa odprowadzająca wody opadowe - widoczne ślady wpływu zawilgocenia i zasolenia - ubytki i zniszczenia tynku w pasie przyziemia.

tynków wewnętrznych wskazują na występowanie kapilarnego podciągania wilgoci z powodu braku skutecznych izolacji poziomych i pionowych ścian.

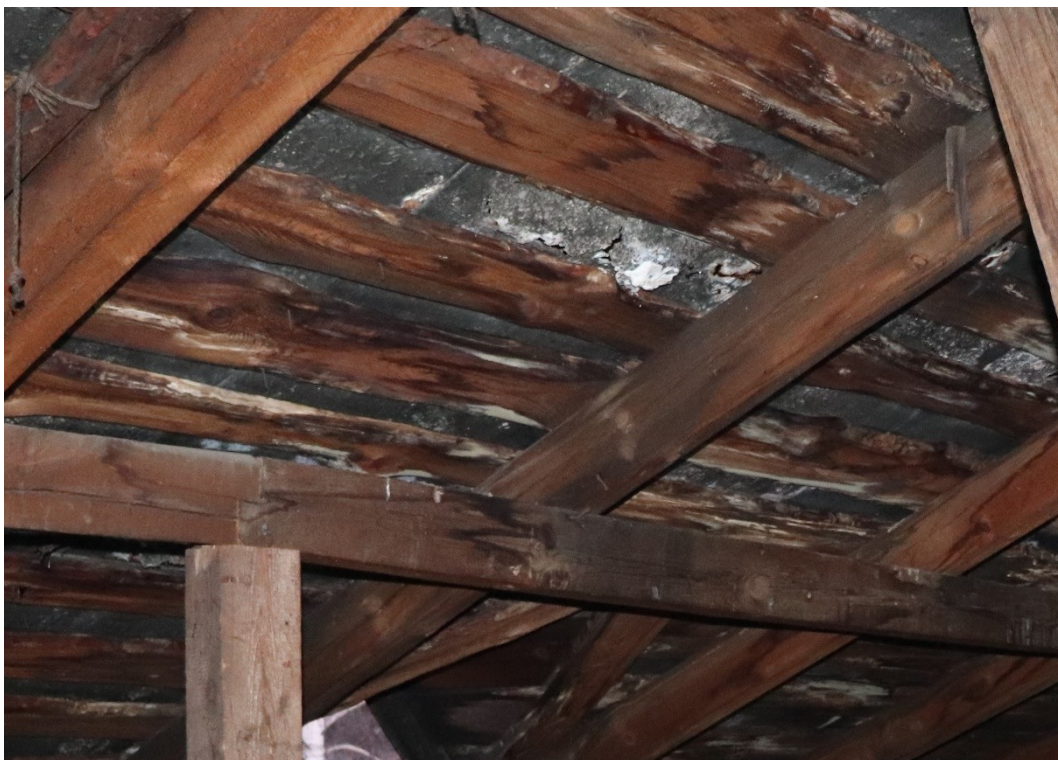
Fot. 6. Więżba dachowa i deskowanie – ślady uszkodzenia pokrycia dachowego z blachy stalowej widoczne wysuszone fragmenty grzybni grzyba domowego (*Serpula lacrymans*) oraz zacieki.

Stan więźby dachowej z licznymi śladami porażenia biologicznego i zaciekami świadczy o wcześniejszym (przed wymianą pokrycia dachowego, rynien i rur spustowych) występowaniu napływu wód opadowych do wnętrza poddasza oraz zalewanie elewacji. Uszkodzenia i spękania

- zdemontować, zagrzybione elementy drewniane i oddać do utylizacji,
- nowe elementy należy wcześniej zabezpieczyć preparatami ogniochronnymi i biobójczymi, dopuszczonymi do stosowania przez Urząd Rejestracji Produktów Leczniczych, Wyrobów Medycznych i Produktów Biobójczych,

- pozostałe w budynku elementy drewniane poddać dezynfekcji za pomocą środków grzybobójczych, oraz dezynsekcji za pomocą środków owadobójczych (zabiegi wykonywać zgodnie z zaleceniami producenta),

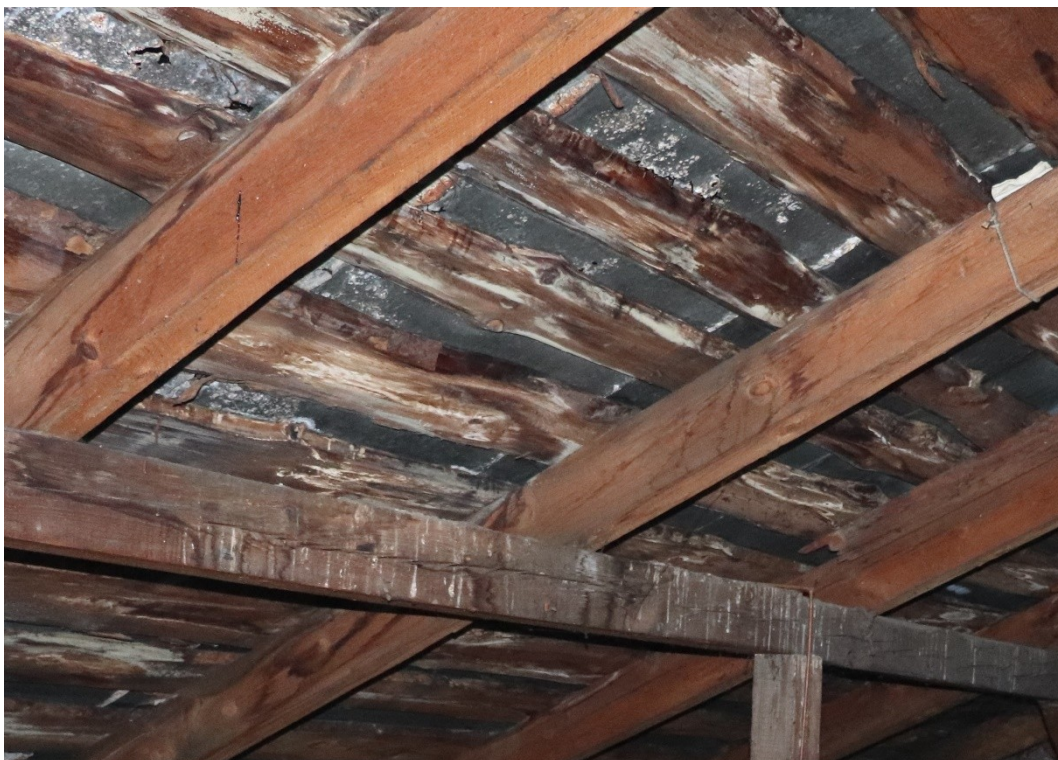
Fot. 7. Więźba dachowa i deskowanie – ślady uszkodzenia pokrycia dachowego z blachy stalowej widoczne wysuszone fragmenty grzybni grzyba domowego (*Serpula lacrymans*) oraz zacieki.

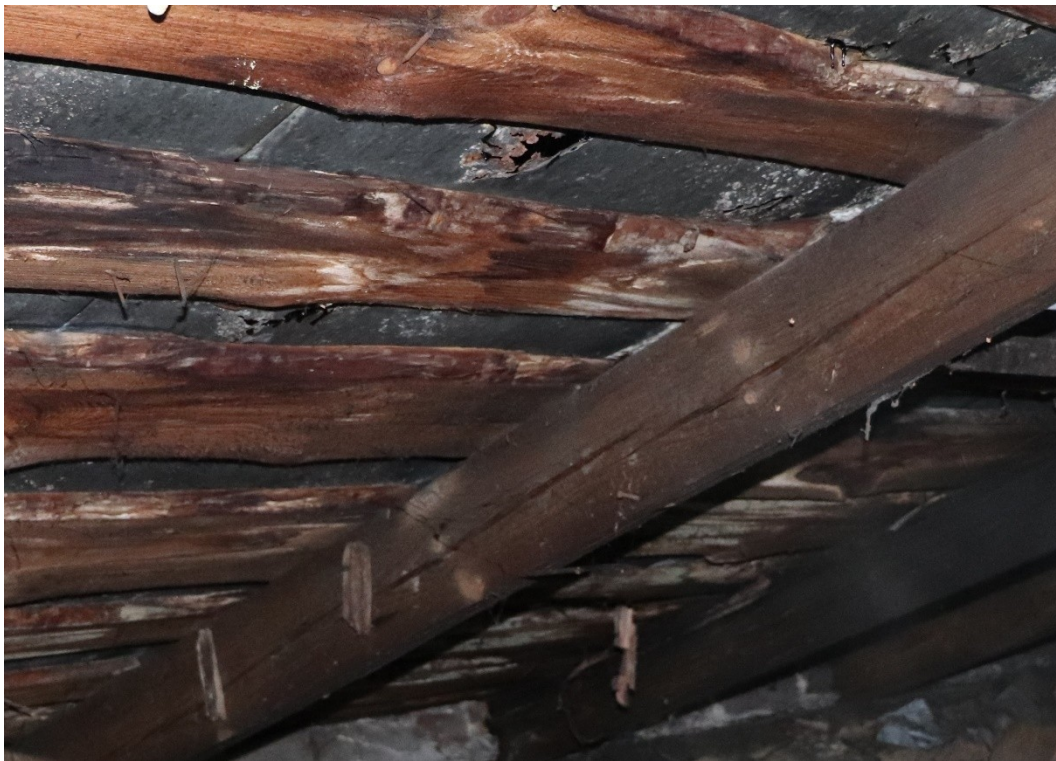
Fot. 8. Więźba dachowa i deskowanie – ślady uszkodzenia pokrycia dachowego z blachy stalowej widoczne wysuszone fragmenty grzybni grzyba domowego (*Serpula lacrymans*) oraz zacieki.

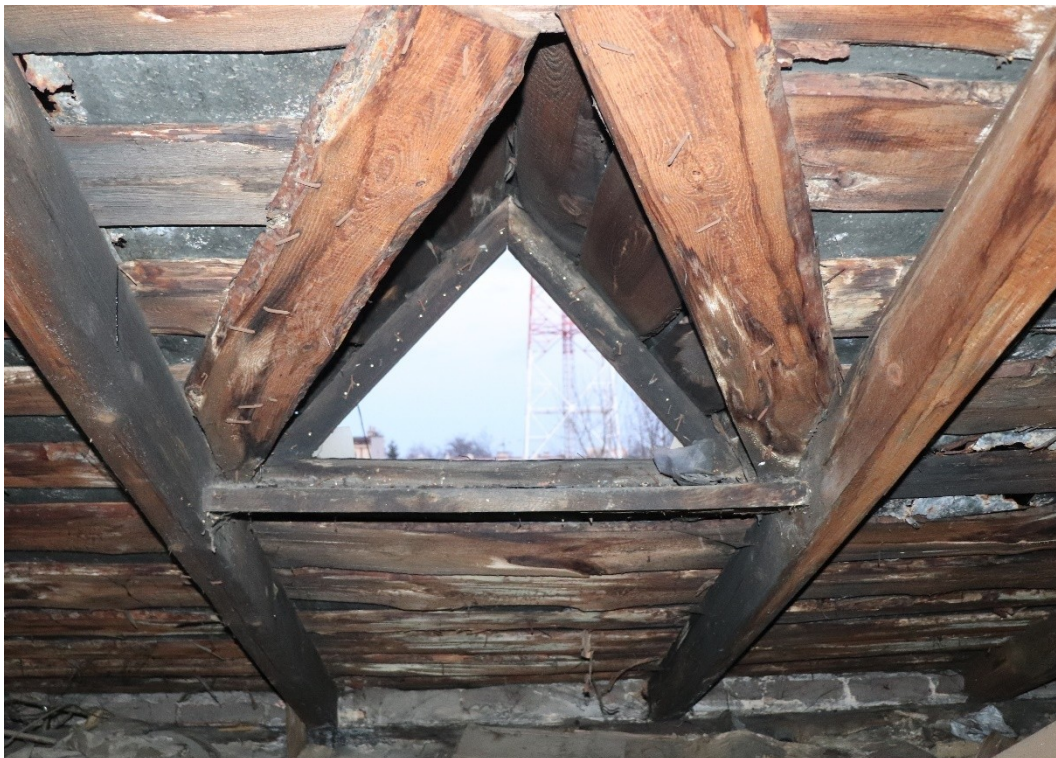
Fot. 9. Więźba dachowa i deskowanie – ślady uszkodzenia pokrycia dachowego z blachy stalowej widoczne wysuszone fragmenty grzybni grzyba domowego (*Serpula lacrymans*) oraz zacieki.

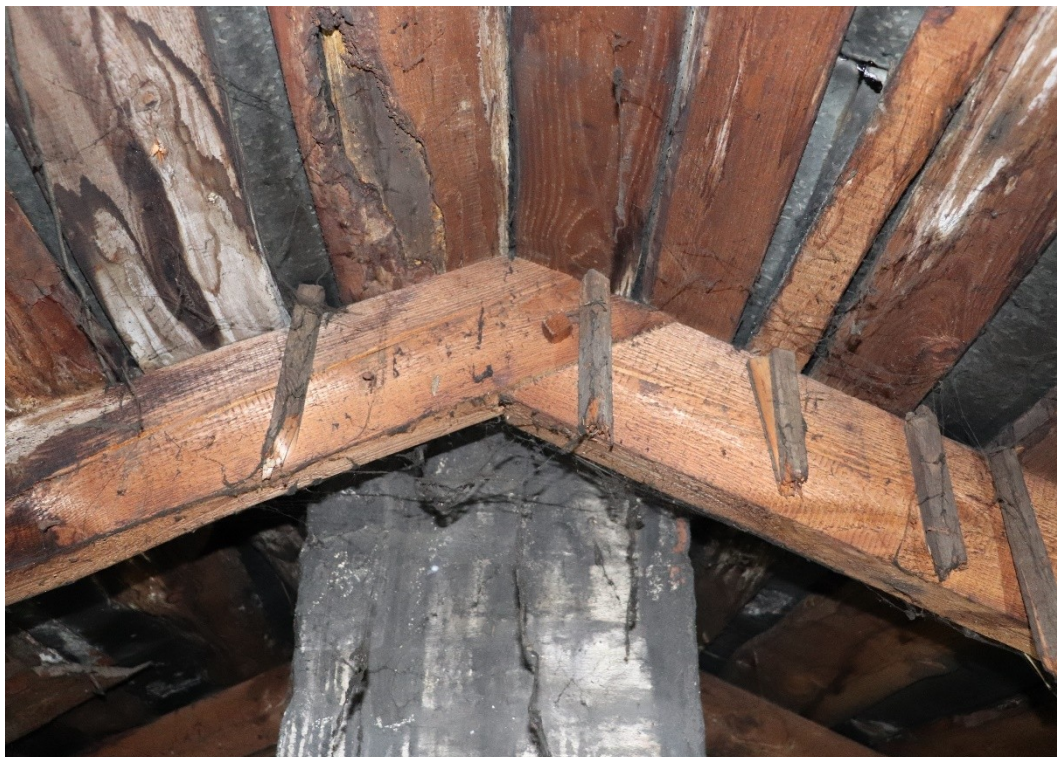
Fot. 10. Więźba dachowa i deskowanie –występujące otwory wylotowe i żerowiska spuszczała pospolitego (*Hylotrupes bajulus*)w strefie nieokorowanego drewna, wysuszone fragmenty grzybni grzyba domowego (*Serpula lacrymans*) i grzybów pleśniowych.

Otwory wylotowe i ślady żerowania widoczne są w uszkodzonych belkach ścian zewnętrznych, ram okiennych, belkach stropowych. Szkodnik drewna iglastego o wilgotności od 8-16%, larwy tego gatunku żyją około 7 lat zanim przeobrażą się w postać dorosłą owada. Długość życia larwy zależy od właściwości odżywczych drewna, w niesprzyjających warunkach długość życia larw wynosi nawet kilkanaście lat. Larwy zasiedlają martwe i suche drewno drzew iglastych. Mogą się one rozwijać w nawet bardzo przesuszonym drewnie. Najczęściej drążą kanały w części bielastej drewna. Larwy ze względu na znaczne rozmiary drążą korytarze o średnicy 8 mm. Bardzo często pustoszą drewno do tego stopnia, że przestaje spełniać ono wymagania konstrukcyjne. Chrząszcze barwy brunatno-czarnej o długości około 20mm (samica), 30 mm (samiec). Obecność spuszczała pospolitego w drewnie można stwierdzić na podstawie licznych otworów wylotowych w kształcie owalnych dziurek o wymiarach: wysokość 4-5 mm, długość 8-12 mm i wysypującej się z nich mączki drzewnej.

Do zwalczania owadów technicznych drewna należy użyć produktów, które są umieszczone w Załączniku 1, alternatywą dla metody chemicznej (fumigacji) może być technologia mikrofalowa, polegająca na podgrzaniu drewna. Czynność należy powtórzyć trzykrotnie w odstępach tygodniowych.

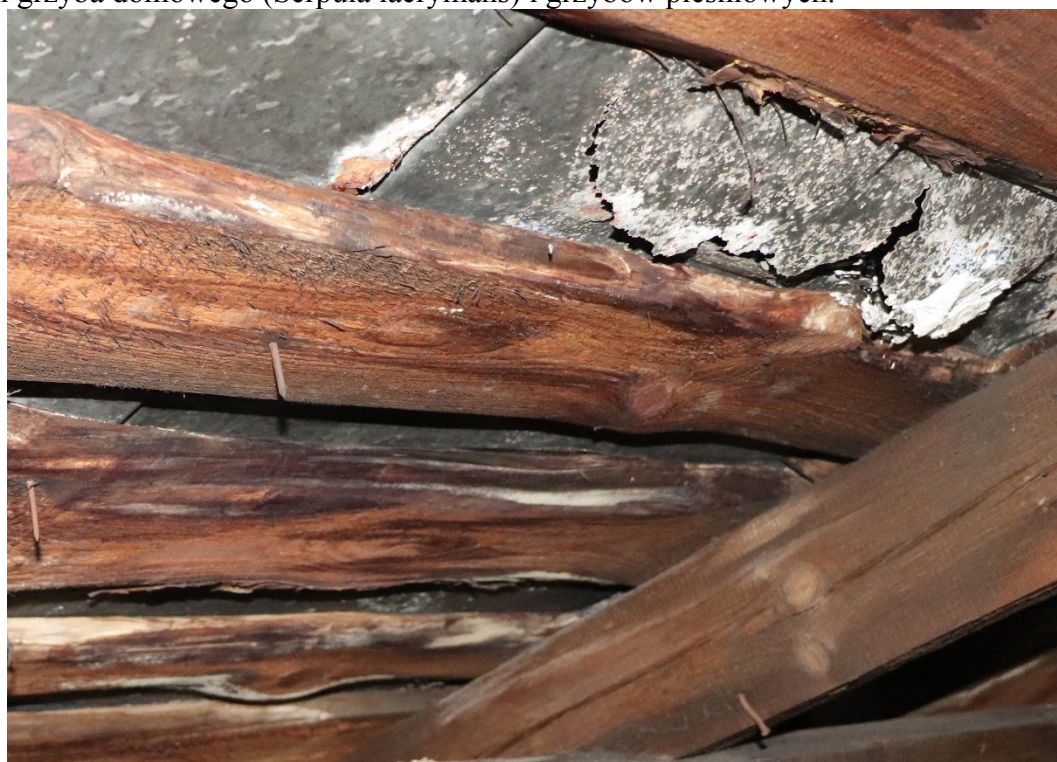
Fot. 11. Wieżba dachowa i deskowanie – wysuszone fragmenty miejsc porażonych biologicznie grzybami pleśniowymi.

Do odgrzybiania należy użyć preparatów, które zawierają substancje czynne takie jak: kwas fosforowy, czwartorzędowe sole amonowe, kwas glikolowy, wodorotlenek sodu lub chlorek wapnia (wybrane produkty zawarto w Załączniku 1). Alternatywną dla metody chemicznej może być dezynfekcja przez ozonowanie.

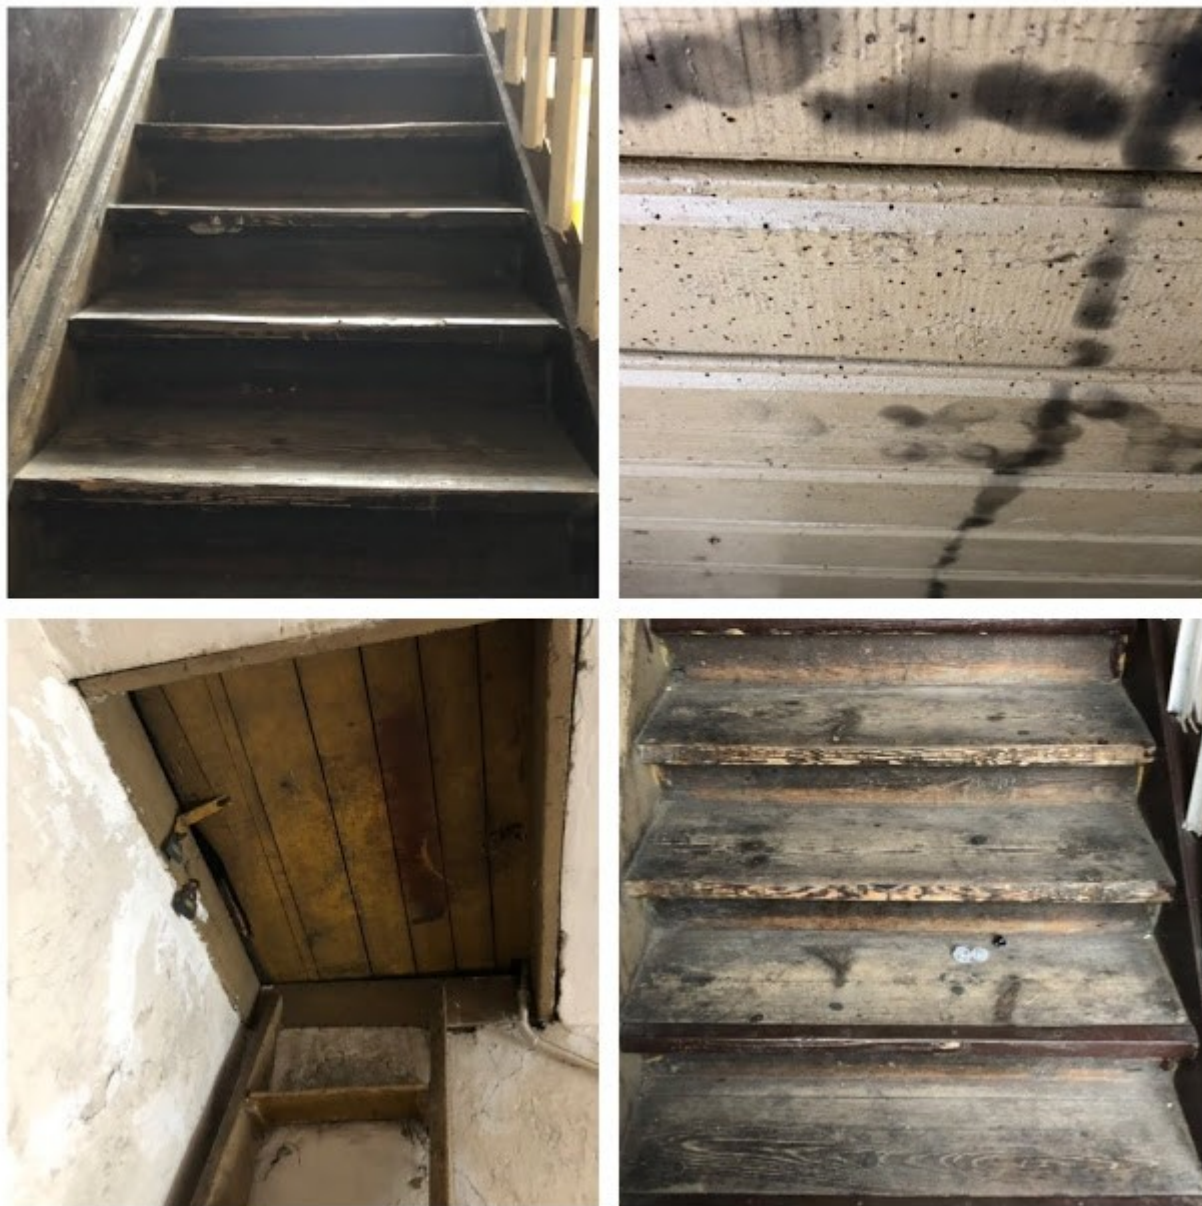
Fot. 12-15. Klatka schodowa – uszkodzone stopnice, deski boazerii z miejscowo występującymi otworami wylotowymi kołatka domowego (*Anobium punctatum*).

Otwory wylotowe chrząszcza kołatka domowego występują w drewnianych elementach stolarki otworowej jak również w drewnie konstrukcyjnym ścian, belek stropowych i więźbie dachowej. Chrząszcz barwy brązowej o długości 3-4mm. Najpospolitszy gatunek kołatka, jest najgroźniejszym szkodnikiem niszczącym drewniane elementy budynków. Rozwija się w wyrobionym drewnie liściastych i iglastych gatunków drzew. W odróżnieniu od innych gatunków owadów niszczących drewno ściśle związany jest z budynkami ze względu na wrażliwość na duże mrozy. Opanowuje powietrznosuche drewno, żeruje głównie w bielu. Owad ten w sprzyjających warunkach opanowuje drewno przez szereg pokoleń aż do zupełnego zniszczenia materiału. Preferuje miejsca o dużej wilgotności powietrza.
