**MIASTO  
NOWY DWÓR MAZOWIECKI**

# PRACOWNIA ARCHEOLOGICZNO – KONSERWATORSKA

Sprawozdanie z nadzoru archeologicznego w trakcie inwestycji: „Przebudowa ulicy Warszawskiej oraz budowa i przebudowa ulicy Modlińskiej” na odcinku od ulicy Ignacego Jana Paderewskiego do muru odgraniczającego teren zielony od parkingu sąsiadującego z budynkiem przy ulicy Juliusza Słowackiego 4 (dz. nr ew. 4/7 obr. 34-8-08) w 2015 r.

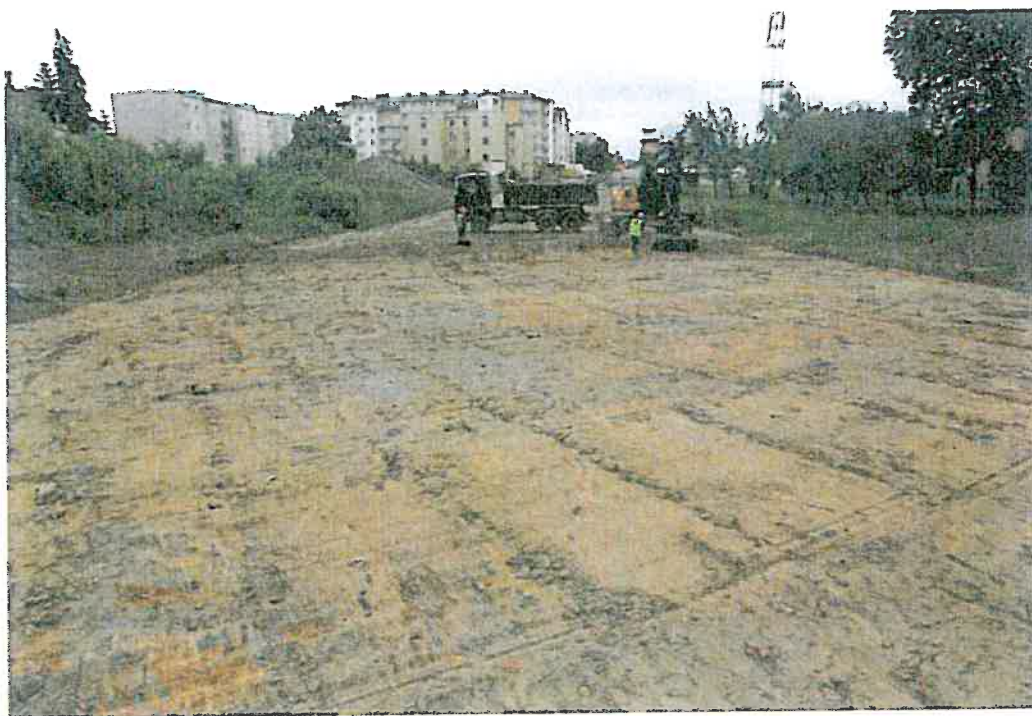
Fot. 1. Przebudowa ul. Warszawskiej oraz budowa i przebudowa ul. Modlińskiej na odcinku od ul. Paderewskiego do muru odgraniczającego teren zielony od parkingu przy budynku przy ul. Słowackiego 4 (dz. nr ew. 4/7 obr. 34-8-08) w 2015 r.  
Nadzór archeologiczny - kontrola prowadzonych prac ziemnych. Wschodnia część nadzorowanego odcinka.

Pierwszym etapem prac ziemnych było odhumusowanie trasy przebiegu nowobudowanego odcinka ulicy Modlińskiej. Etap ten wykonywano przy użyciu ciężkiego sprzętu warstwami mechanicznymi o miąższości ca 10 cm, aż do momentu uzyskania poziomego rzędnej posadowienia nasypu budowanego odcinka drogi. Na tym też etapie usunięto wszystkie korzenie drzew. Łącznie odhumusowano obszar o powierzchni 26 arów (Fot. 1-21, 25).

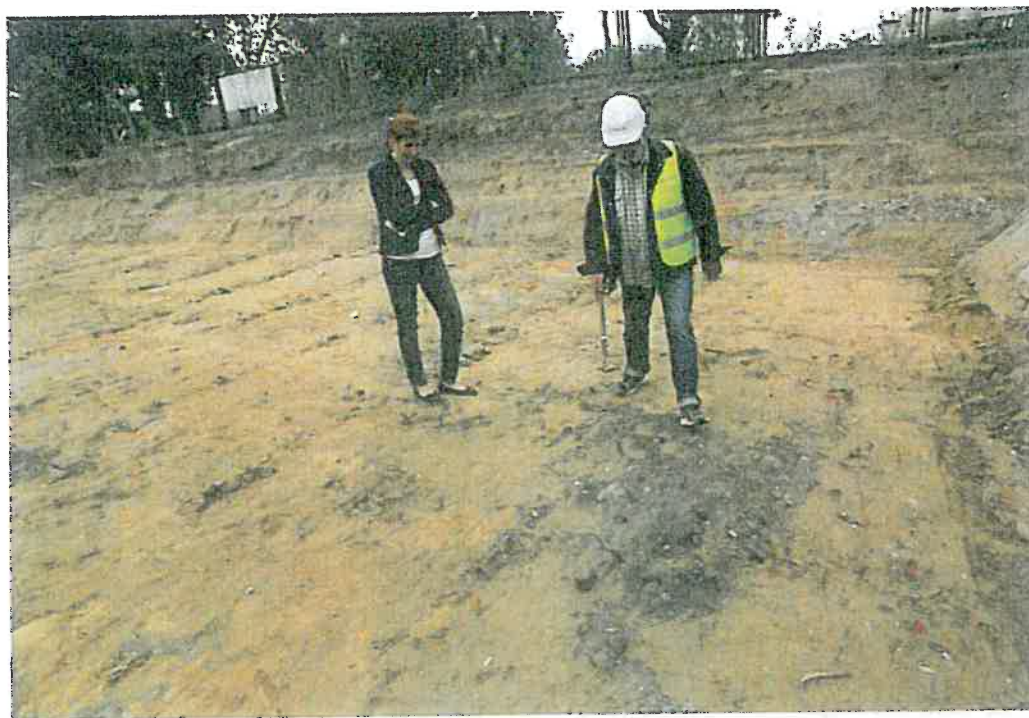
Fot. 2. Przebudowa ul. Warszawskiej oraz budowa i przebudowa ul. Modlińskiej na odcinku od ul. Paderewskiego do muru odgraniczającego teren zielony od parkingu przy budynku przy ul. Słowackiego 4 (dz. nr ew. 4/7 obr. 34-8-08) w 2015 r.  
Nadzór archeologiczny - kontrola prowadzonych prac ziemnych. Wschodnia część nadzorowanego odcinka. Wizyta Pani Naczelnik Wydziału Projektów Infrastrukturalnych w Nowym Dworze Mazowieckim.

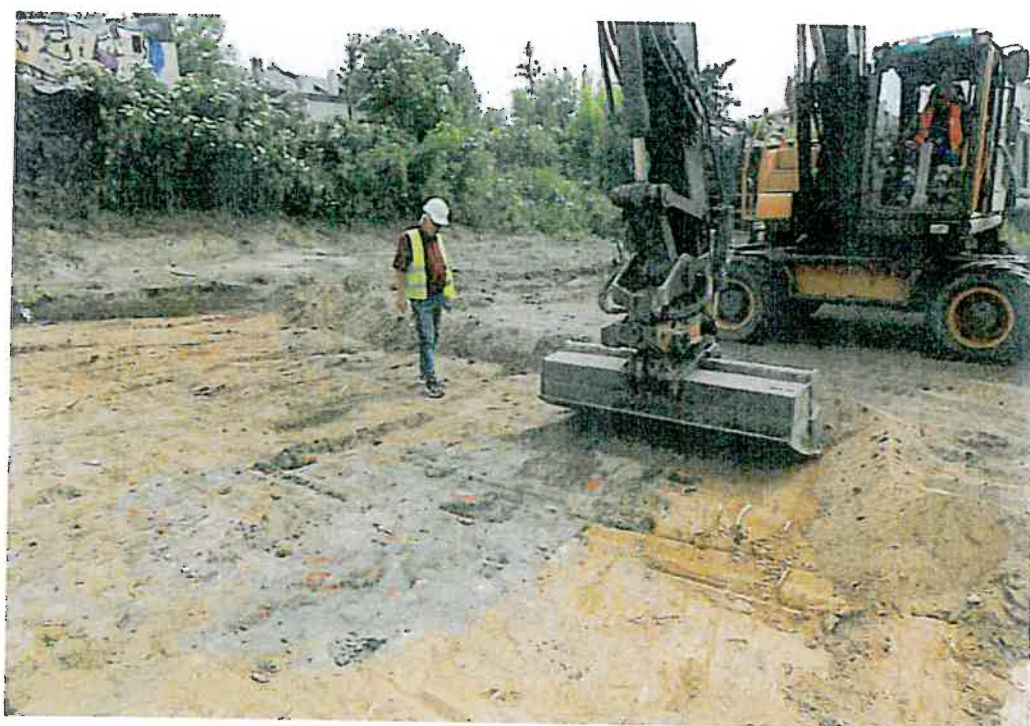
Fot. 3. Przebudowa ul. Warszawskiej oraz budowa i przebudowa ul. Modlińskiej na odcinku od ul. Paderewskiego do muru odgraniczającego teren zielony od parkingu przy budynku przy ul. Słowackiego 4 (dz. nr ew. 4/7 obr. 34-8-08) w 2015 r.  
Nadzór archeologiczny - kontrola prowadzonych prac ziemnych. Wschodnia część nadzorowanego odcinka.

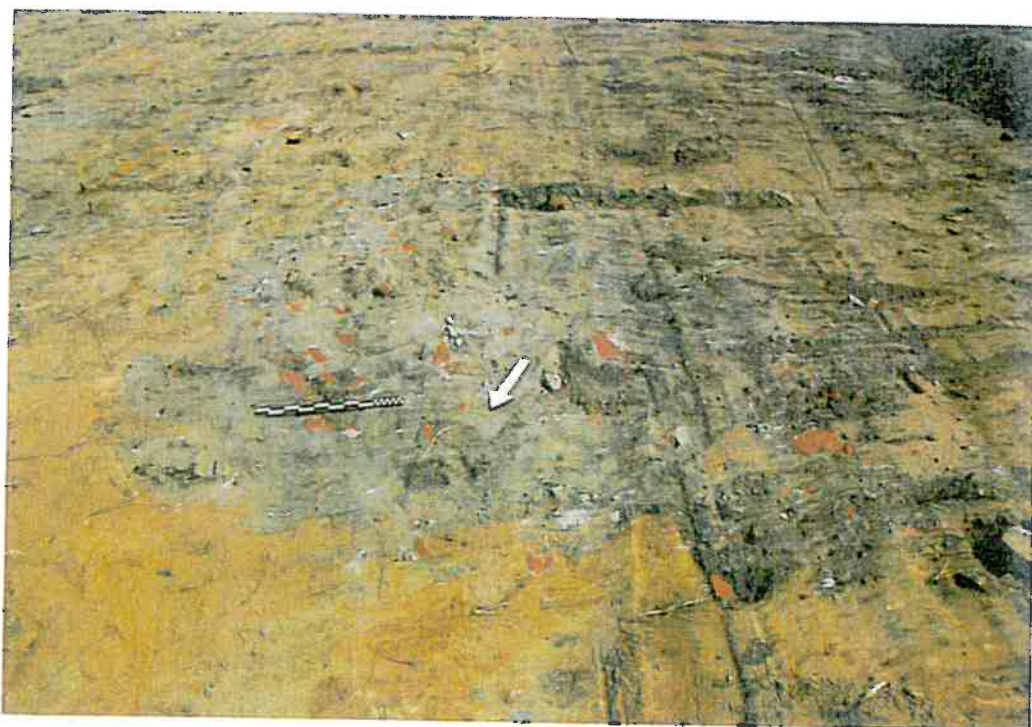
Fot. 4. Przebudowa ul. Warszawskiej oraz budowa i przebudowa ul. Modlińskiej na odcinku od ul. Paderewskiego do muru odgraniczającego teren zielony od parkingu przy budynku przy ul. Słowackiego 4 (dz. nr ew. 4/7 obr. 34-8-08) w 2015 r.  
Nadzór archeologiczny - kontrola prowadzonych prac ziemnych. Wschodnia część nadzorowanego odcinka.

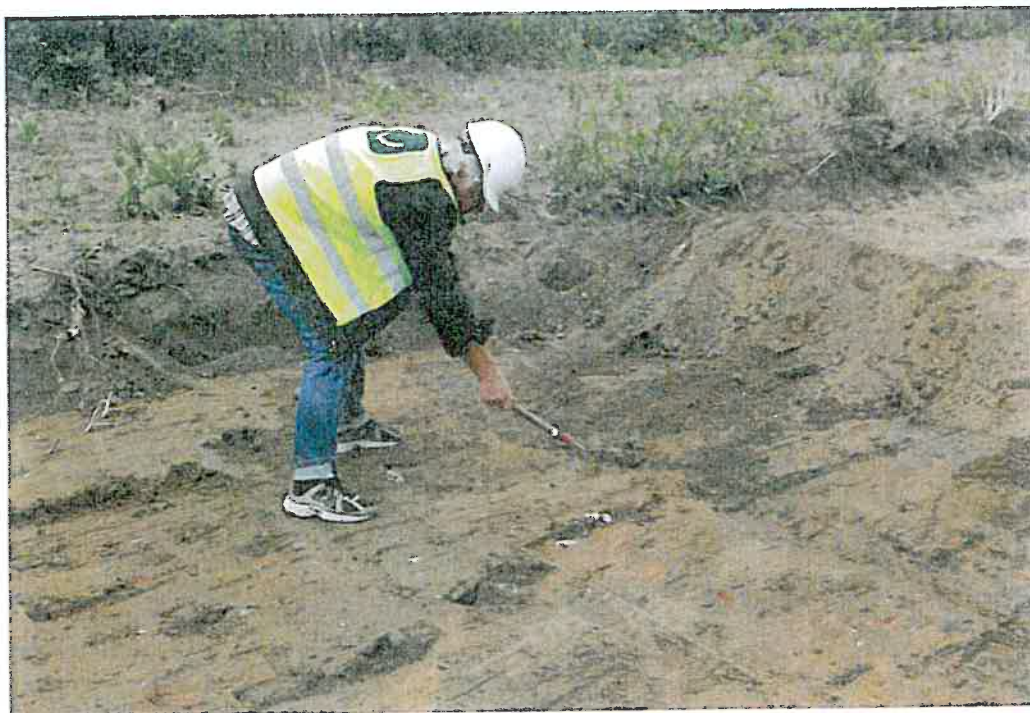
Fot. 5. Przebudowa ul. Warszawskiej oraz budowa i przebudowa ul. Modlińskiej na odcinku od ul. Paderewskiego do muru odgraniczającego teren zielony od parkingu przy budynku przy ul. Słowackiego 4 (dz. nr ew. 4/7 obr. 34-8-08) w 2015 r.  
Nadzór archeologiczny - kontrola prowadzonych prac ziemnych. Wschodnia część nadzorowanego odcinka.

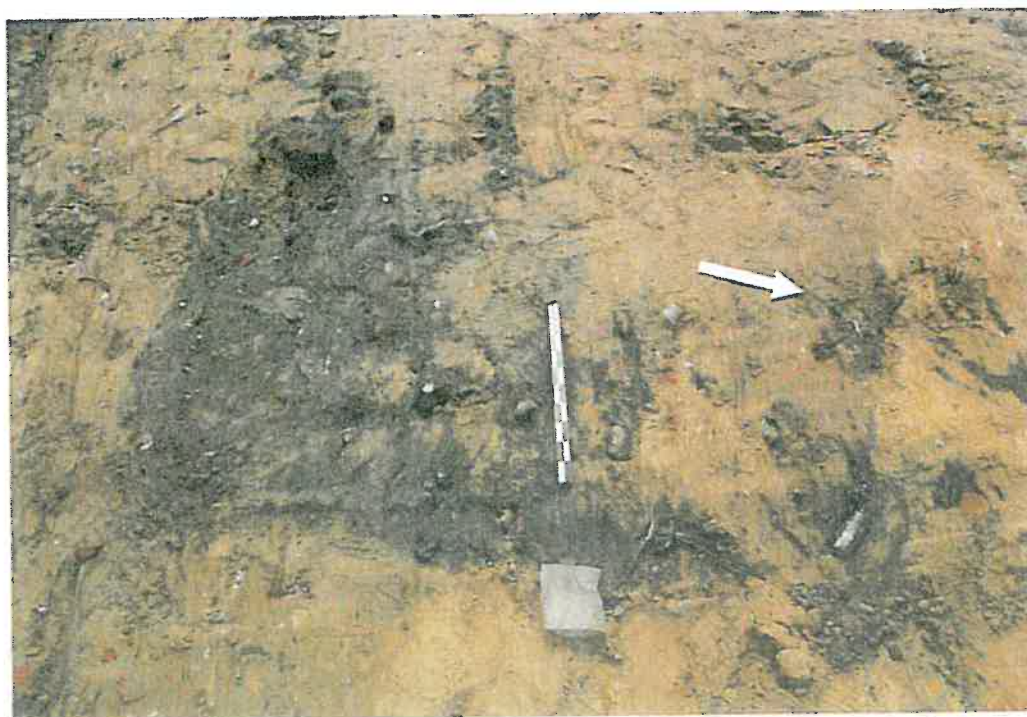
Fot. 6. Przebudowa ul. Warszawskiej oraz budowa i przebudowa ul. Modlińskiej na odcinku od ul. Paderewskiego do muru odgraniczającego teren zielony od parkingu przy budynku przy ul. Słowackiego 4 (dz. nr ew. 4/7 obr. 34-8-08) w 2015 r.  
Nadzór archeologiczny - kontrola prowadzonych prac ziemnych. Wschodnia część nadzorowanego odcinka.

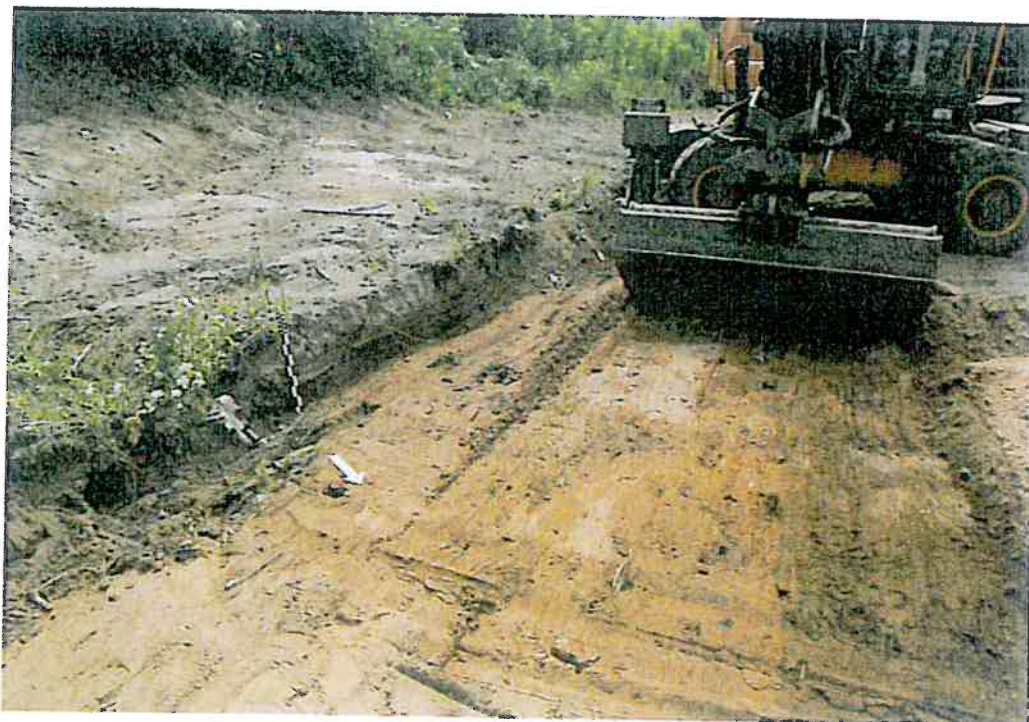
Fot. 7. Przebudowa ul. Warszawskiej oraz budowa i przebudowa ul. Modlińskiej na odcinku od ul. Paderewskiego do muru odgraniczającego teren zielony od parkingu przy budynku przy ul. Słowackiego 4 (dz. nr ew. 4/7 obr. 34-8-08) w 2015 r.  
Nadzór archeologiczny - kontrola prowadzonych prac ziemnych. Wschodnia część nadzorowanego odcinka.

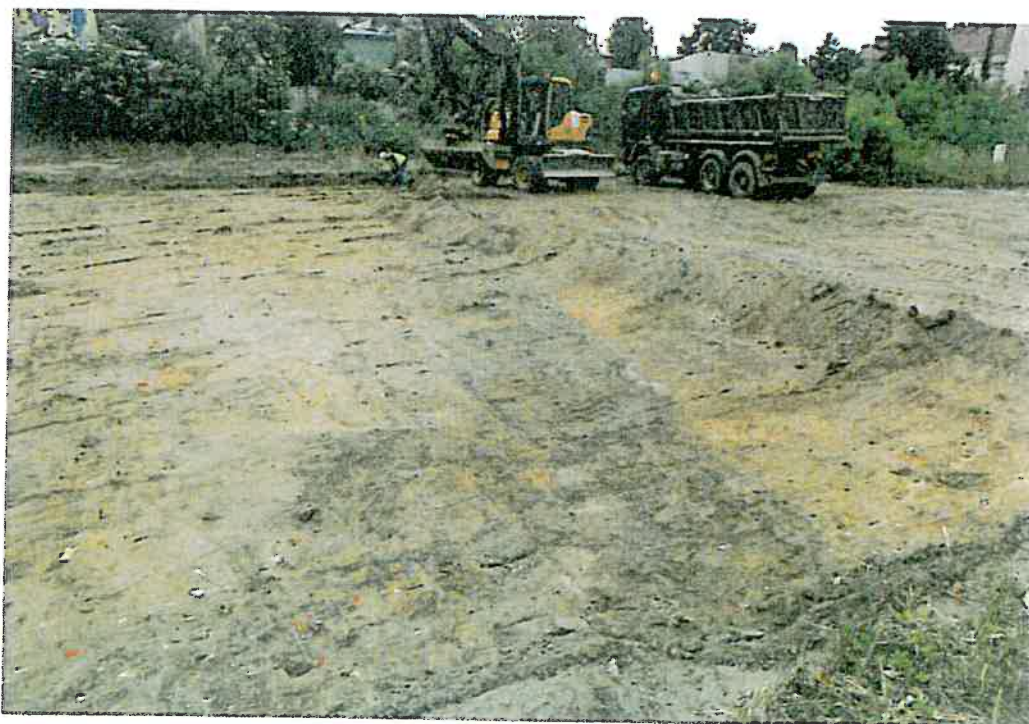
Podczas prowadzonego nadzoru wielokrotnie doczyszczano profile i przeprowadzano analizę występujących stratygraficznych układów nawarstwień. W wykonywanych wykopach stwierdzono obecność jednego układu nawarstwień. Składał się on z dwóch warstw stratygraficznych. Warstwę pierwszą stanowił humus - darń o miąższości ca 20-30 cm. Warstwą drugą był calec - podłoże gliniaste lub piaskowe (Fot. 14, 20). Trzeba w tym miejscu zauważyć, że w centralnej części nadzorowanego odcinka inwestycji, w partii przykrawędnej niewielkiego podwyższenia terenu, podłoże stanowiła pomarańczowa glina (Fot. 9, 11-13, 25). Jak wspomniano wyżej, we wschodniej części terenu objętego nadzorem archeologicznym natrafiono na zarysy dołów śmieciowych. Na tym odcinku, na etapie osiągnięcia poziomu rzędnej posadowienia nasypu, grunt był przemieszany. Licznie występowały śmieci oraz kawałki cegieł (Fot. 1-4, 6-8). Zarysy dołów śmieciowych, choć w mniejszej ilości, pojawiły się również w zachodniej części terenu objętego nadzorem archeologicznym. Doły te wypełnione były kawałkami cegieł, drobnymi kamieniami oraz kawałkami folii (Fot. 16-18). W centralnej części nadzorowanego odcinka inwestycji stwierdzono obecność wkopu wodociągowego przecinającego trasę budowanej drogi po linii północ-południe, a następnie biegnącego wzdłuż jej południowej krawędzi po linii wschód-zachód (Fot. 8, 10-11).

Fot. 8. Przebudowa ul. Warszawskiej oraz budowa i przebudowa ul. Modlińskiej na odcinku od ul. Paderewskiego do muru odgraniczającego teren zielony od parkingu przy budynku przy ul. Słowackiego 4 (dz. nr ew. 4/7 obr. 34-8-08) w 2015 r.  
Nadzór archeologiczny - kontrola prowadzonych prac ziemnych. Centralna część nadzorowanego odcinka.

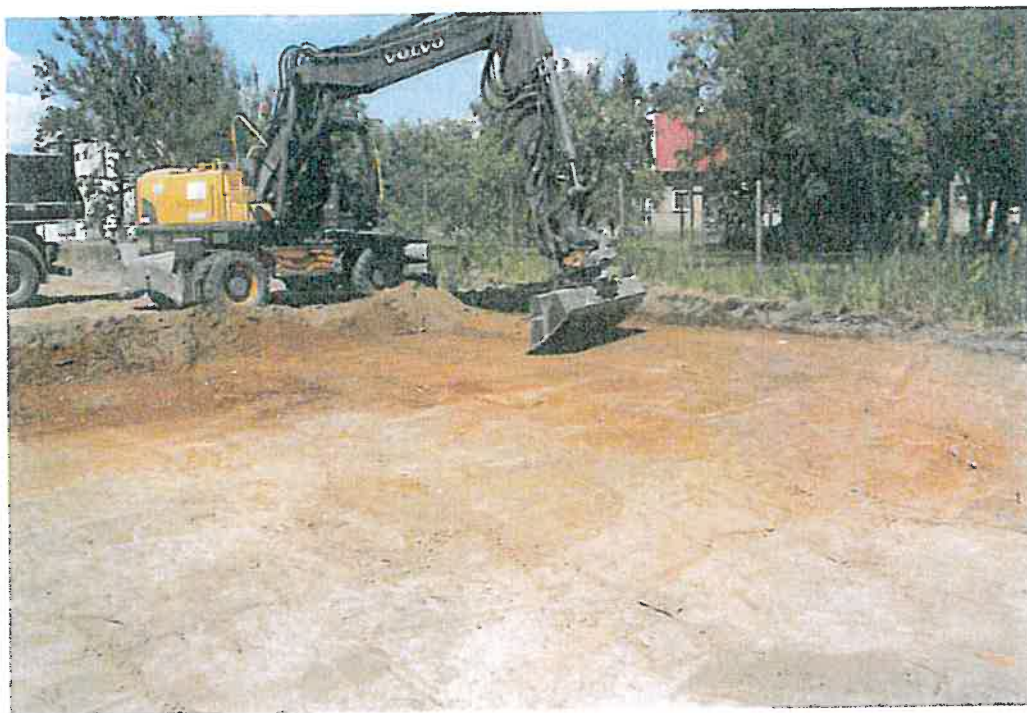
Fot. 9. Przebudowa ul. Warszawskiej oraz budowa i przebudowa ul. Modlińskiej na odcinku od ul. Paderewskiego do muru odgraniczającego teren zielony od parkingu przy budynku przy ul. Słowackiego 4 (dz. nr ew. 4/7 obr. 34-8-08) w 2015 r.  
Nadzór archeologiczny - kontrola prowadzonych prac ziemnych. Centralna część nadzorowanego odcinka.

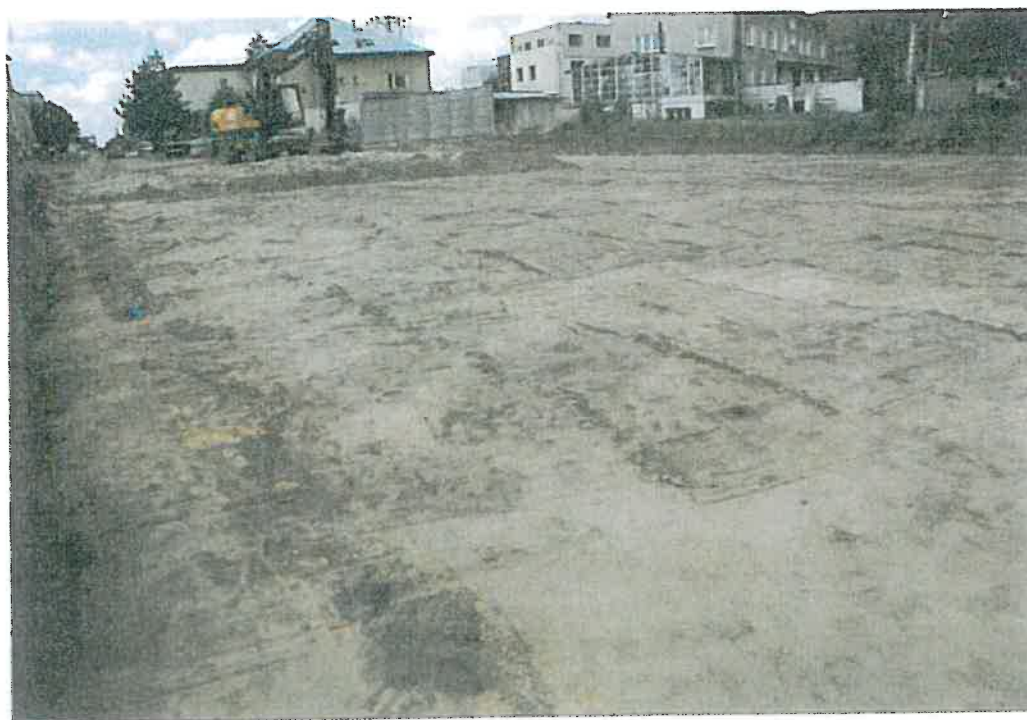
Fot. 10. Przebudowa ul. Warszawskiej oraz budowa i przebudowa ul. Modlińskiej na odcinku od ul. Paderewskiego do muru odgraniczającego teren zielony od parkingu przy budynku przy ul. Słowackiego 4 (dz. nr ew. 4/7 obr. 34-8-08) w 2015 r.  
Nadzór archeologiczny - kontrola prowadzonych prac ziemnych. Zachodnia część nadzorowanego odcinka.

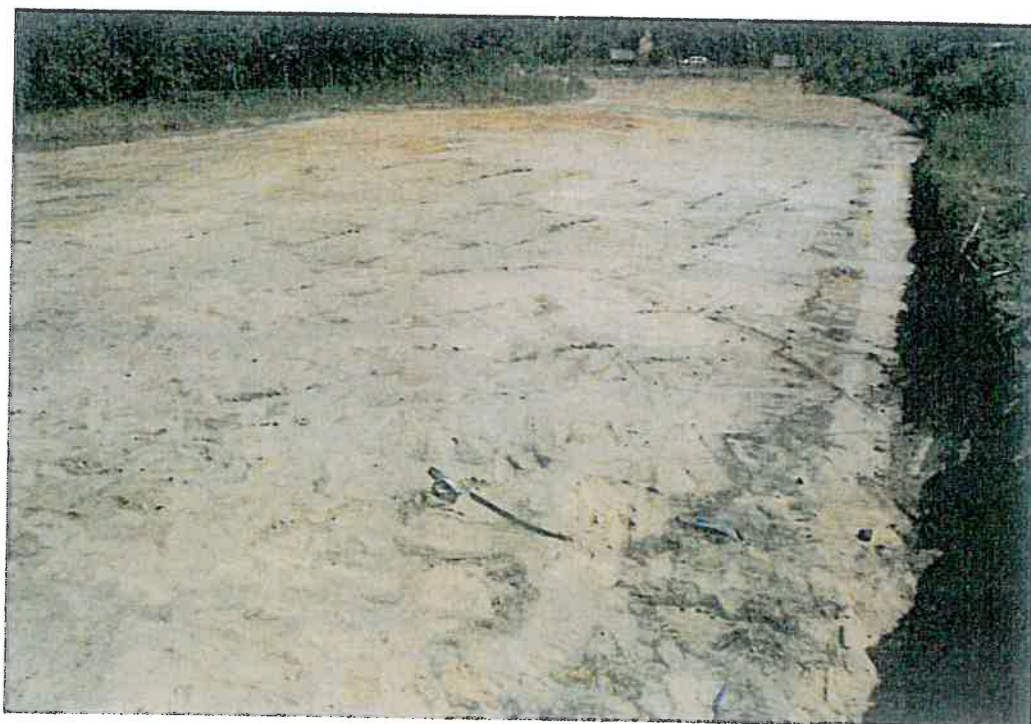
Fot. 11. Przebudowa ul. Warszawskiej oraz budowa i przebudowa ul. Modlińskiej na odcinku od ul. Paderewskiego do muru odgraniczającego teren zielony od parkingu przy budynku przy ul. Słowackiego 4 (dz. nr ew. 4/7 obr. 34-8-08) w 2015 r.  
Nadzór archeologiczny - kontrola prowadzonych prac ziemnych. Widok odhumusowanej centralnej oraz wschodniej części nadzorowanego odcinka.

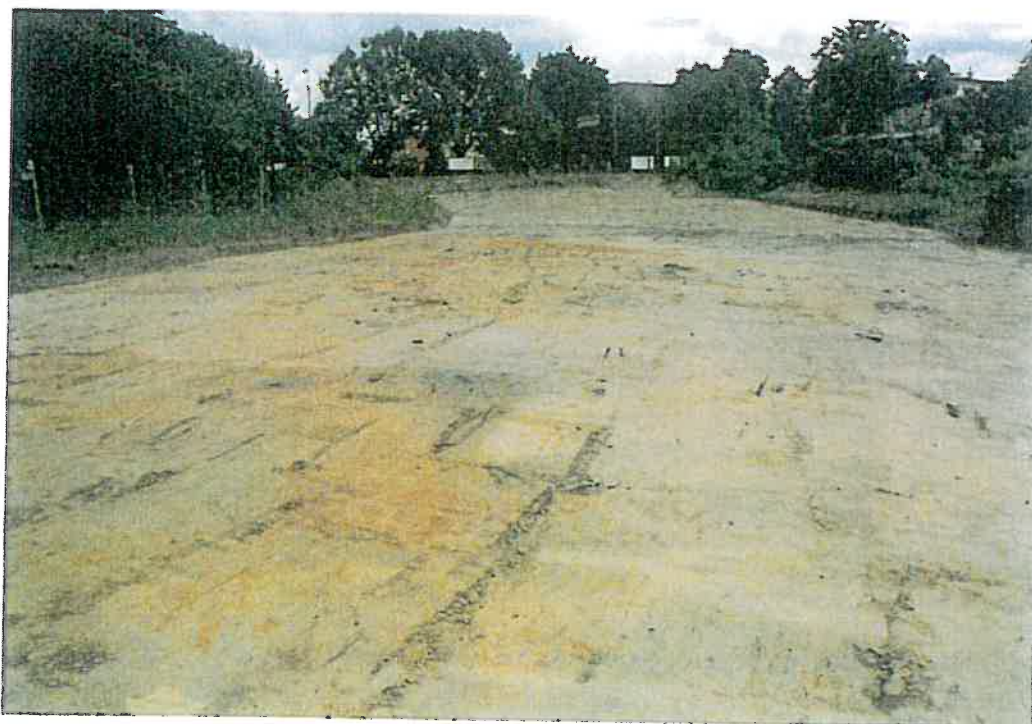
Fot. 12. Przebudowa ul. Warszawskiej oraz budowa i przebudowa ul. Modlińskiej na odcinku od ul. Paderewskiego do muru odgraniczającego teren zielony od parkingu przy budynku przy ul. Słowackiego 4 (dz. nr ew. 4/7 obr. 34-8-08) w 2015 r.  
Nadzór archeologiczny - kontrola prowadzonych prac ziemnych. Widok odhumusowanej centralnej oraz wschodniej części nadzorowanego odcinka.

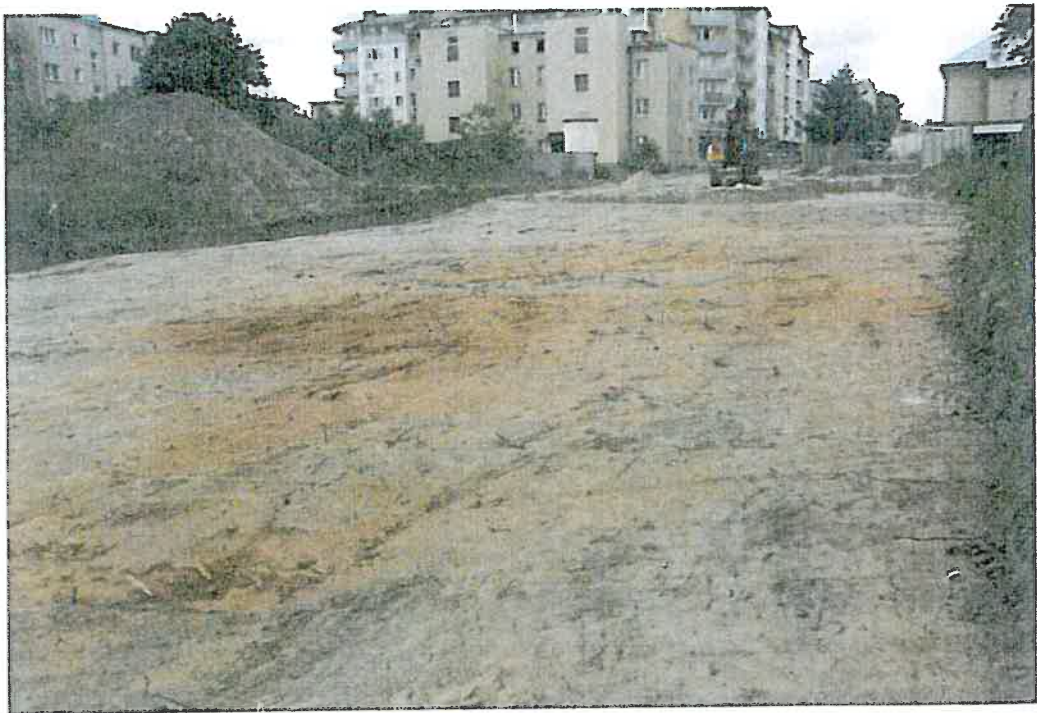
Fot. 13. Przebudowa ul. Warszawskiej oraz budowa i przebudowa ul. Modlińskiej na odcinku od ul. Paderewskiego do muru odgraniczającego teren zielony od parkingu przy budynku przy ul. Słowackiego 4 (dz. nr ew. 4/7 obr. 34-8-08) w 2015 r.  
Nadzór archeologiczny - kontrola prowadzonych prac ziemnych. Widok odhumusowanej centralnej oraz zachodniej części nadzorowanego odcinka.

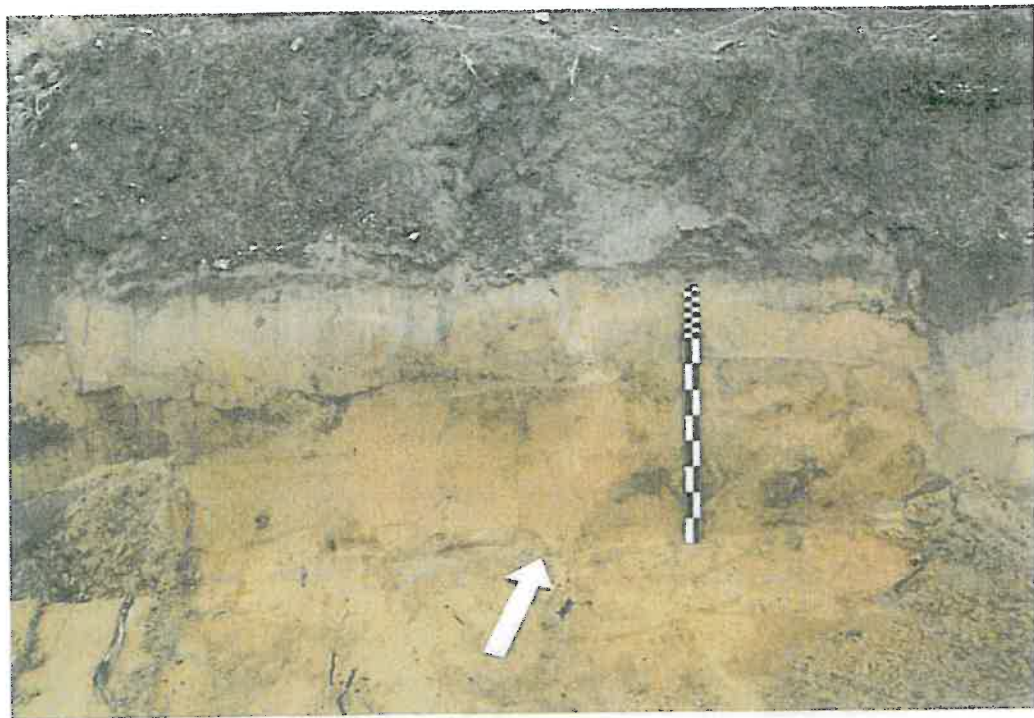
Występujące w profilach wykopów stratygraficzne układy nawarstwień były układami geologiczno-przyrodniczymi, niezwiązanymi z zachodzącymi na tym terenie kulturowymi przemianami osadniczymi, ani wydarzeniami z okresu okupacji i okresu stalinowskiego. Na poziomie posadowienia wykopu wystąpiły jedynie liczne zarysy dołów śmieciowych z 2. połowy XX w.

Fot. 14. Przebudowa ul. Warszawskiej oraz budowa i przebudowa ul. Modlińskiej na odcinku od ul. Paderewskiego do muru odgraniczającego teren zielony od parkingu przy budynku przy ul. Słowackiego 4 (dz. nr ew. 4/7 obr. 34-8-08) w 2015 r.  
Nadzór archeologiczny - kontrola prowadzonych prac ziemnych. Układ nawarstwień.

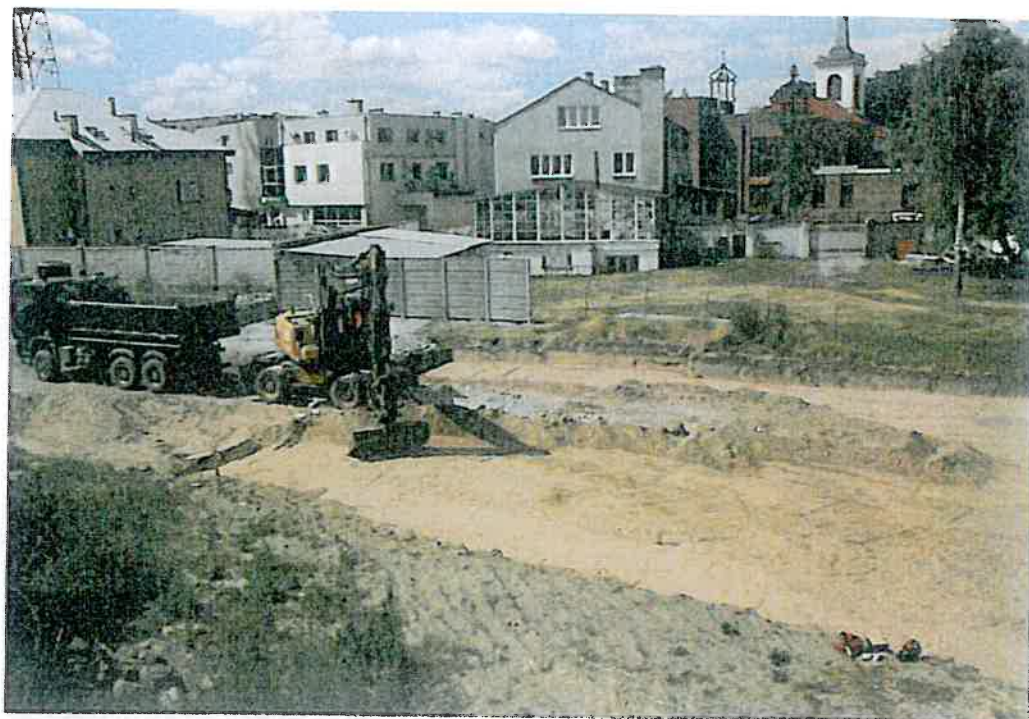
Fot. 15. Przebudowa ul. Warszawskiej oraz budowa i przebudowa ul. Modlińskiej na odcinku od ul. Paderewskiego do muru odgraniczającego teren zielony od parkingu przy budynku przy ul. Słowackiego 4 (dz. nr ew. 4/7 obr. 34-8-08) w 2015 r.  
Nadzór archeologiczny - kontrola prowadzonych prac ziemnych. Zachodnia część nadzorowanego odcinka.

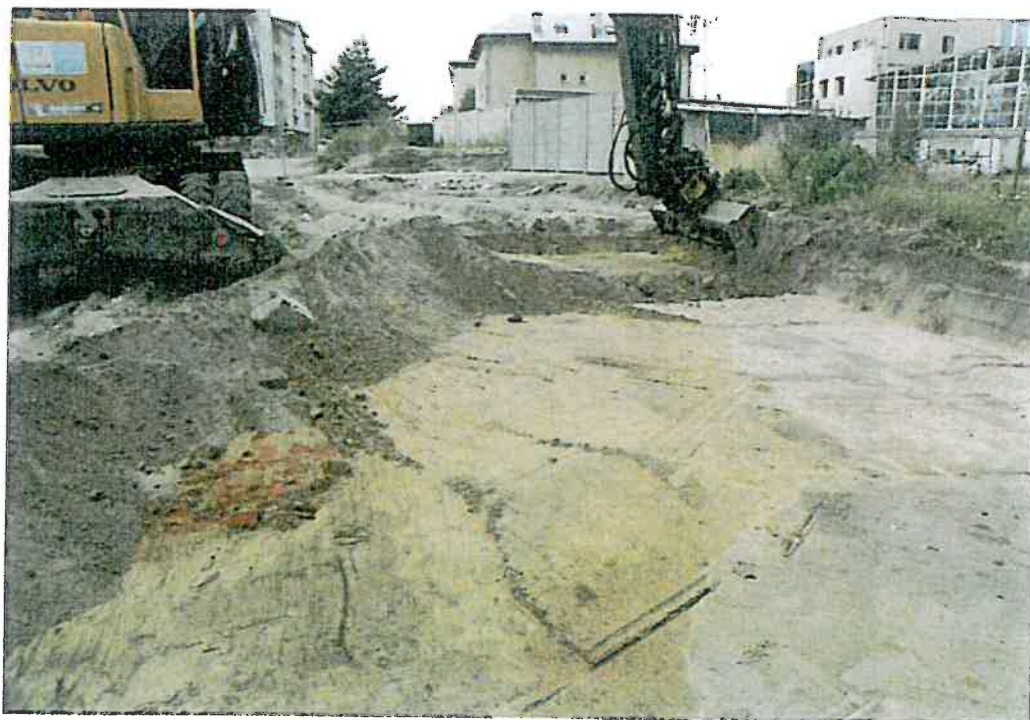
Fot. 16. Przebudowa ul. Warszawskiej oraz budowa i przebudowa ul. Modlińskiej na odcinku od ul. Paderewskiego do muru odgraniczającego teren zielony od parkingu przy budynku przy ul. Słowackiego 4 (dz. nr ew. 4/7 obr. 34-8-08) w 2015 r.  
Nadzór archeologiczny - kontrola prowadzonych prac ziemnych. Zachodnia część nadzorowanego odcinka.

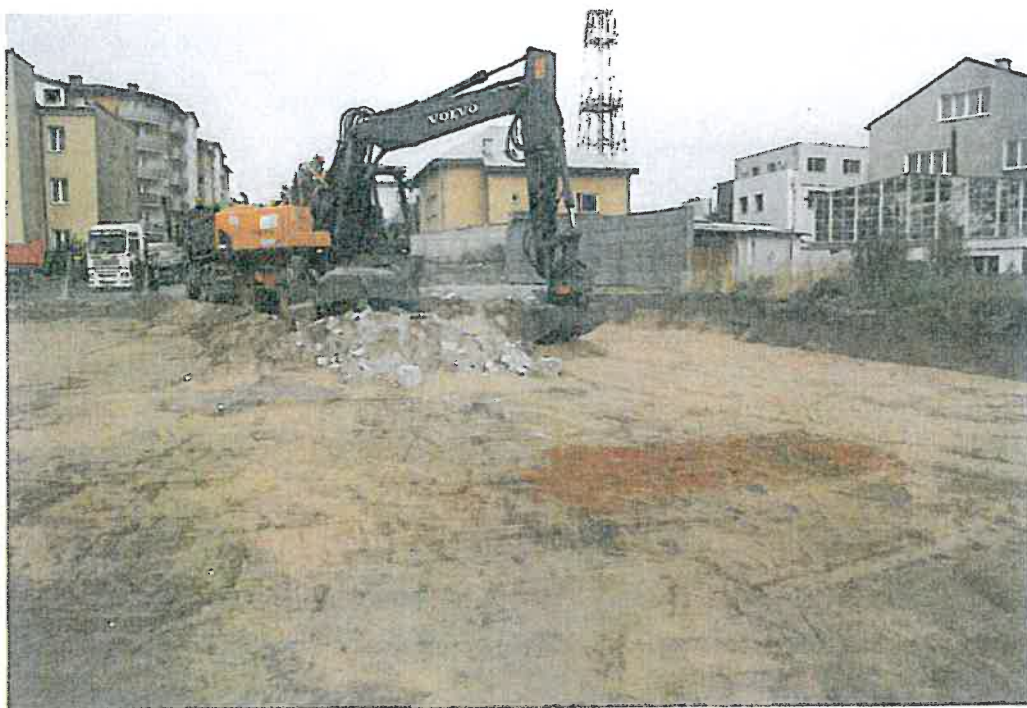
Fot. 17. Przebudowa ul. Warszawskiej oraz budowa i przebudowa ul. Modlińskiej na odcinku od ul. Paderewskiego do muru odgraniczającego teren zielony od parkingu przy budynku przy ul. Słowackiego 4 (dz. nr ew. 4/7 obr. 34-8-08) w 2015 r.  
Nadzór archeologiczny - kontrola prowadzonych prac ziemnych. Zachodnia część nadzorowanego odcinka.

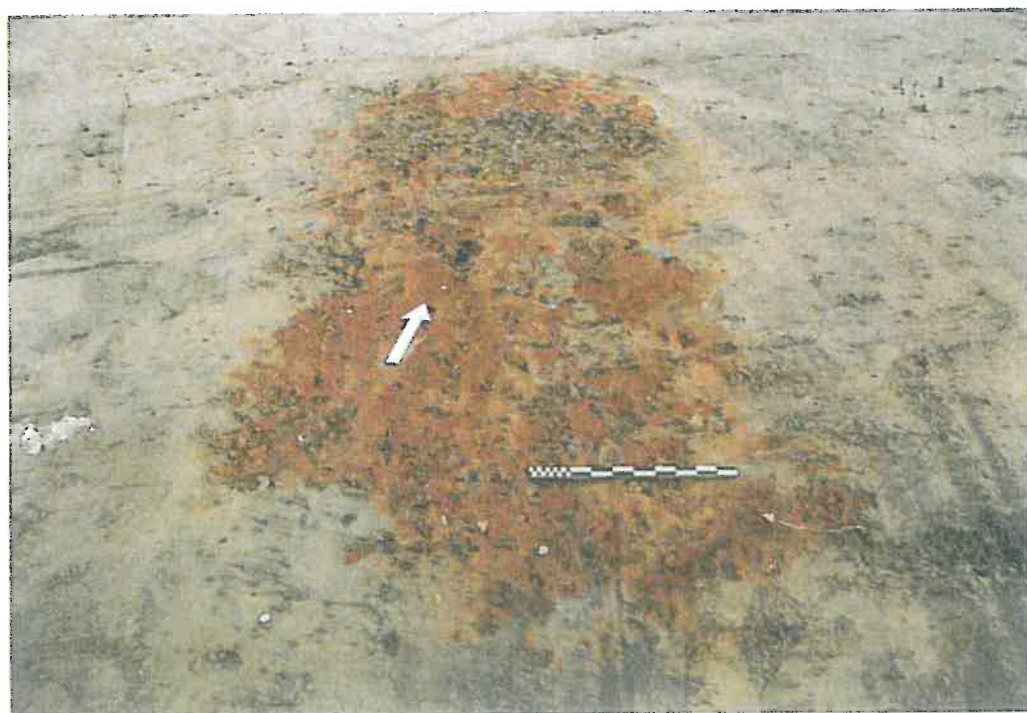
Fot. 18. Przebudowa ul. Warszawskiej oraz budowa i przebudowa ul. Modlińskiej na odcinku od ul. Paderewskiego do muru odgraniczającego teren zielony od parkingu przy budynku przy ul. Słowackiego 4 (dz. nr ew. 4/7 obr. 34-8-08) w 2015 r.  
Nadzór archeologiczny - kontrola prowadzonych prac ziemnych. Zachodnia część nadzorowanego odcinka.

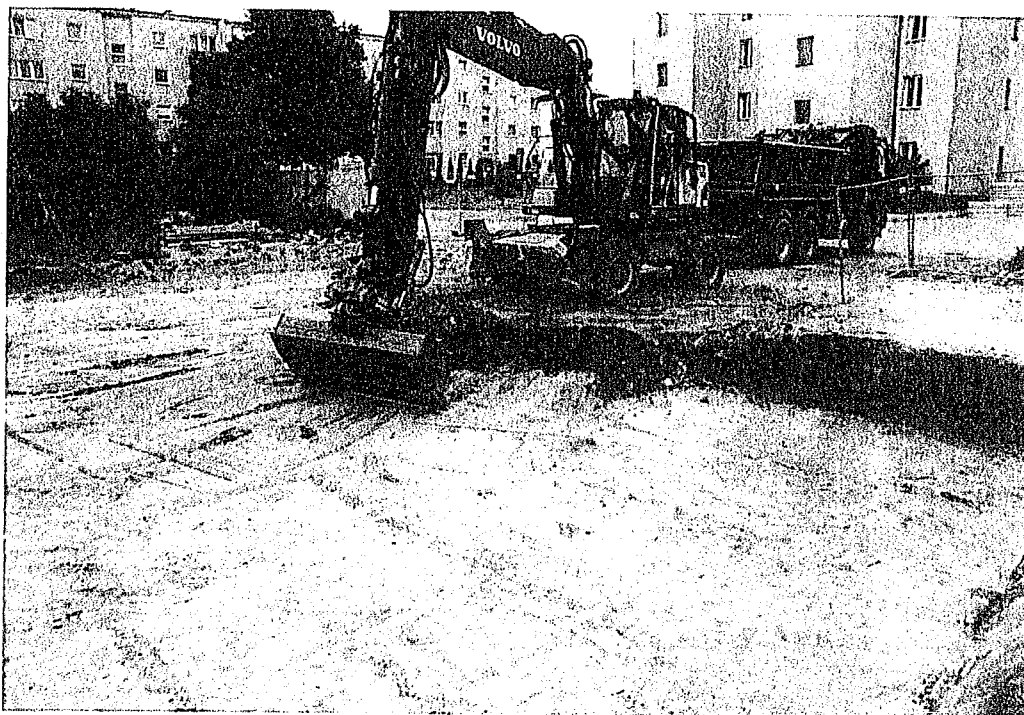
Fot. 19. Przebudowa ul. Warszawskiej oraz budowa i przebudowa ul. Modlińskiej na odcinku od ul. Paderewskiego do muru odgraniczającego teren zielony od parkingu przy budynku przy ul. Słowackiego 4 (dz. nr ew. 4/7 obr. 34-8-08) w 2015 r.  
Nadzór archeologiczny - kontrola prowadzonych prac ziemnych. Zachodnia część nadzorowanego odcinka.

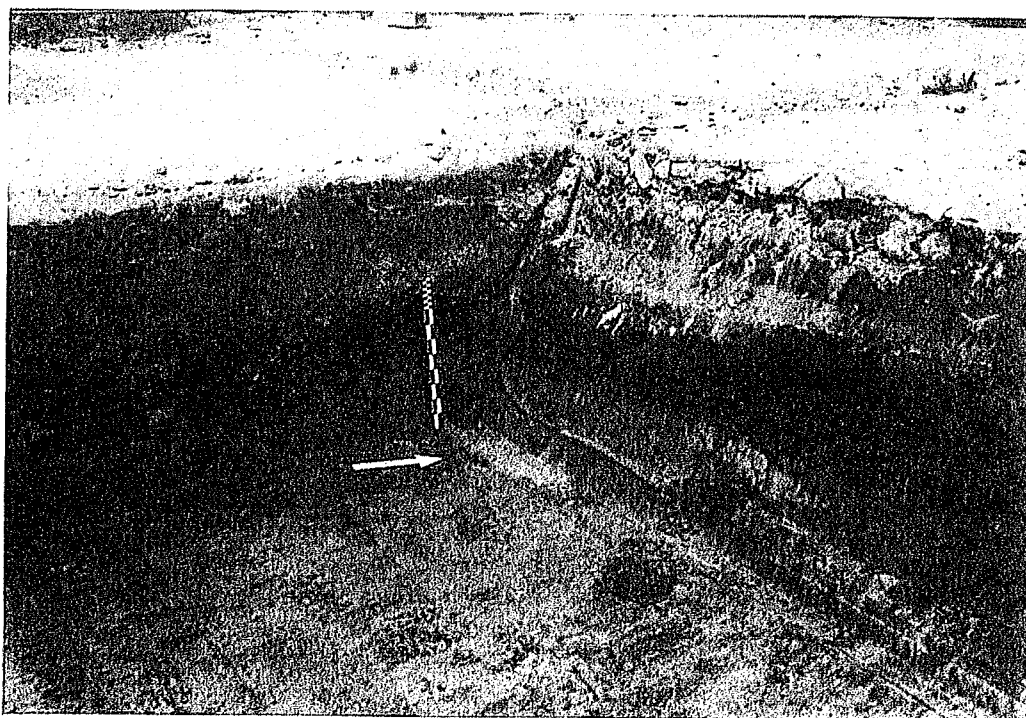
Fot. 20. Przebudowa ul. Warszawskiej oraz budowa i przebudowa ul. Modlińskiej na odcinku od ul. Paderewskiego do muru odgraniczającego teren zielony od parkingu przy budynku przy ul. Słowackiego 4 (dz. nr ew. 4/7 obr. 34-8-08) w 2015 r.  
Nadzór archeologiczny - kontrola prowadzonych prac ziemnych. Układ nawarstwień.

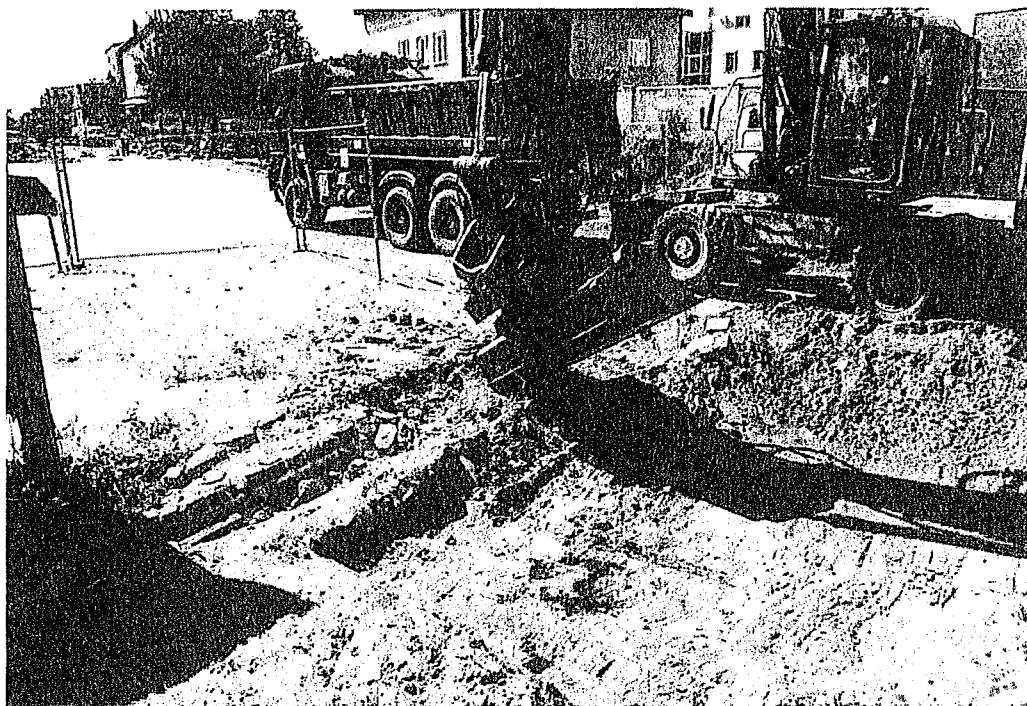
Fot. 21. Przebudowa ul. Warszawskiej oraz budowa i przebudowa ul. Modlińskiej na odcinku od ul. Paderewskiego do muru odgraniczającego teren zielony od parkingu przy budynku przy ul. Słowackiego 4 (dz. nr ew. 4/7 obr. 34-8-08) w 2015 r.  
Nadzór archeologiczny - kontrola prowadzonych prac ziemnych. Zachodnia część nadzorowanego odcinka.

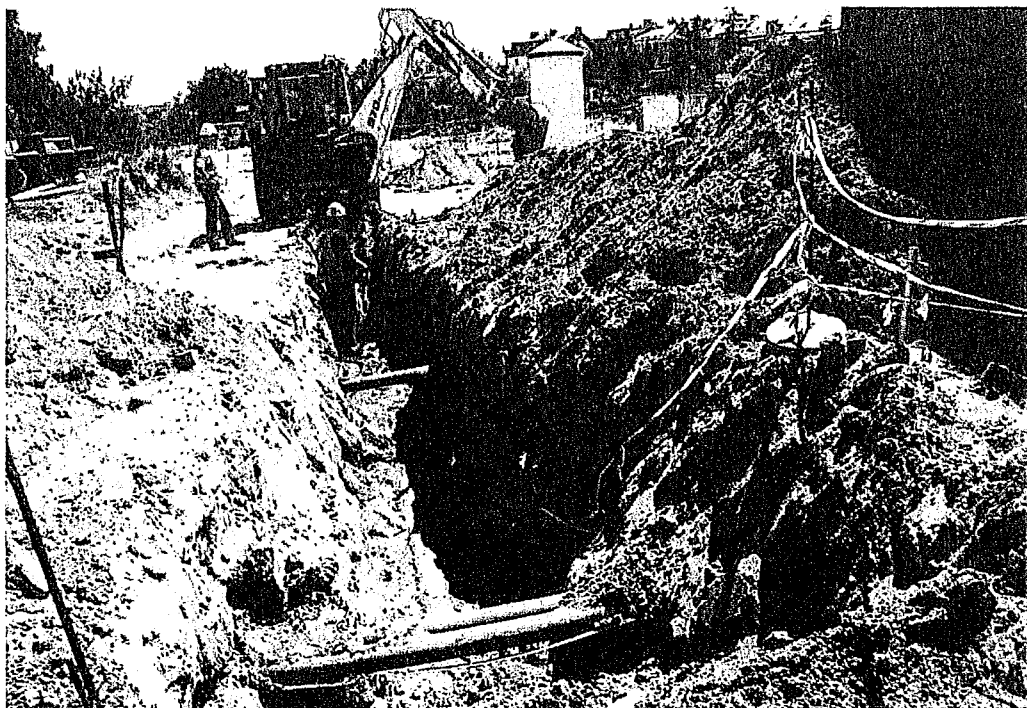
Drugim etapem prac ziemnych były roboty polegające na ułożeniu kanalizacji deszczowej i sanitarnej. Wykopy wykonywane były przy użyciu sprzętu mechanicznego, a sporadycznie, w miejscach niedostępnych dla pracy koparki, szczególnie w miejscach posadowienia studzienek kanalizacyjnych, wykonywano je ręcznie. Wykopy pod układane rury kanalizacyjne posiadały głębokość ca 2.00 m i szerokość ca 1.20 m (Fot. 22-24).

Fot. 22. Przebudowa ul. Warszawskiej oraz budowa i przebudowa ul. Modlińskiej na odcinku od ul. Paderewskiego do muru odgraniczającego teren zielony od parkingu przy budynku przy ul. Słowackiego 4 (dz. nr ew. 4/7 obr. 34-8-08) w 2015 r.  
Nadzór archeologiczny - kontrola prowadzonych prac ziemnych. Wykopy pod układane rury kanalizacyjne.

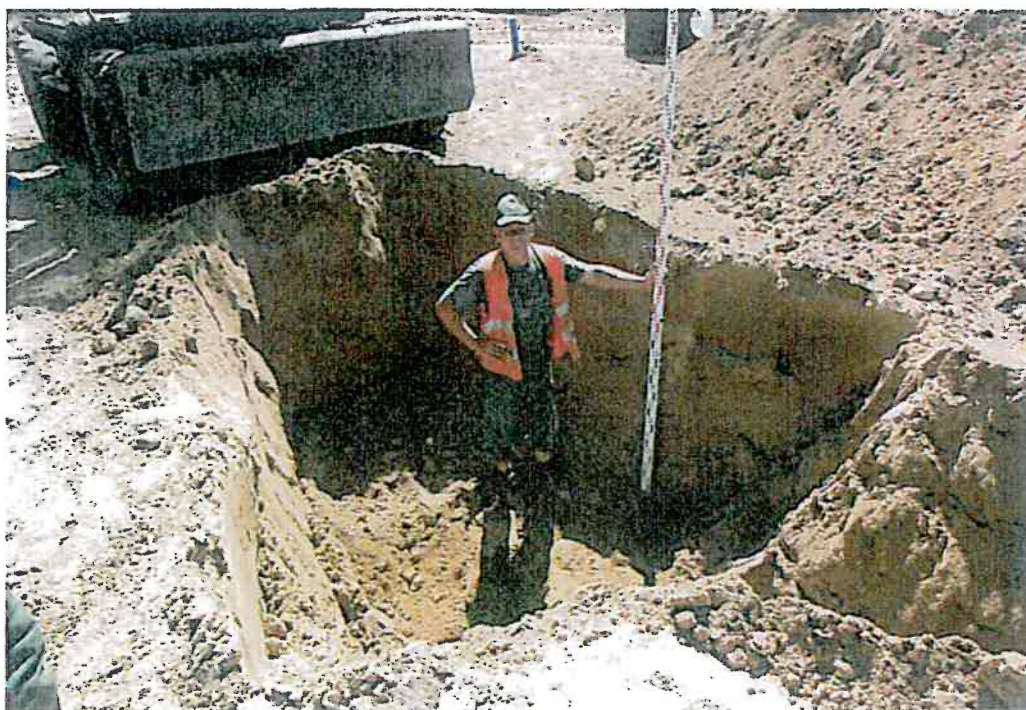
Biorąc pod uwagę fakt, że na odcinku objętym nadzorem archeologicznym usypany został nasyp pod nową ulicę, większa część kanalizacji układana była w obrębie nasypu (Fot. 23-24). Jedynie w zachodniej części działki, gdzie zgodnie z projektem nasyp miał najniższą wysokość, w celu położenia rur kanalizacyjnych obniżano się poniżej obecnego poziomu użytkowego gruntu (Fot. 22). Na pozostałej części działki kanalizację budowano w obrębie nowopowstałego nasypu.

Fot. 23. Przebudowa ul. Warszawskiej oraz budowa i przebudowa ul. Modlińskiej na odcinku od ul. Paderewskiego do muru odgraniczającego teren zielony od parkingu przy budynku przy ul. Słowackiego 4 (dz. nr ew. 4/7 obr. 34-8-08) w 2015 r.  
Nadzór archeologiczny - kontrola prowadzonych prac ziemnych. Wykopy pod układane rury kanalizacyjne.

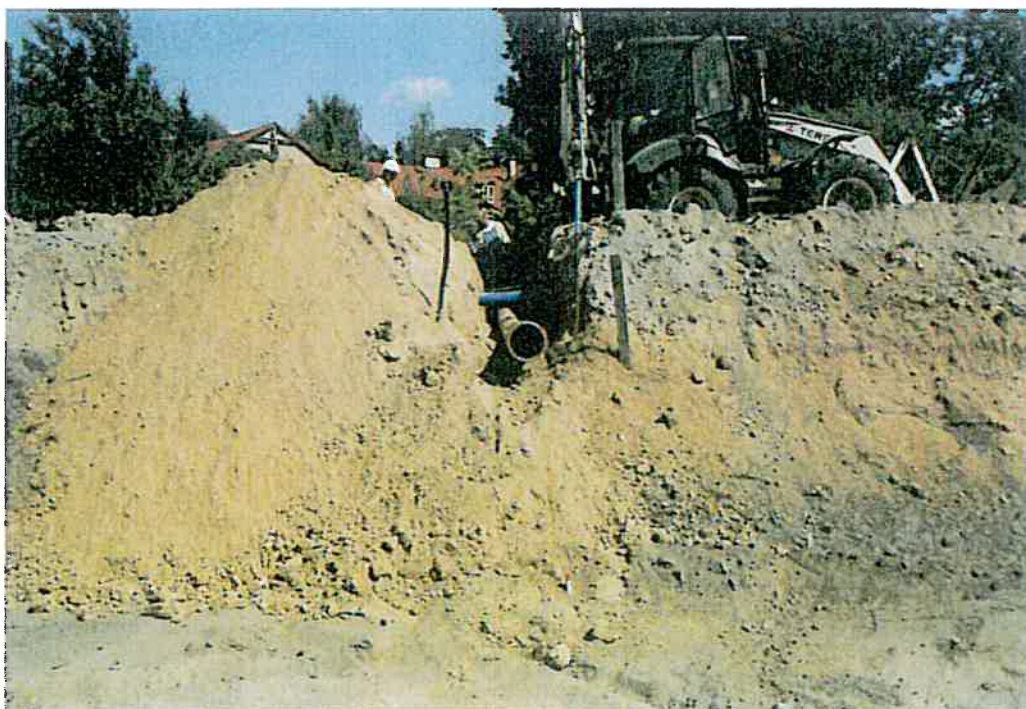
Fot. 24. Przebudowa ul. Warszawskiej oraz budowa i przebudowa ul. Modlińskiej na odcinku od ul. Paderewskiego do muru odgraniczającego teren zielony od parkingu przy budynku przy ul. Słowackiego 4 (dz. nr ew. 4/7 obr. 34-8-08) w 2015 r.  
Nadzór archeologiczny - kontrola prowadzonych prac ziemnych. Wykopy pod układane rury kanalizacyjne.

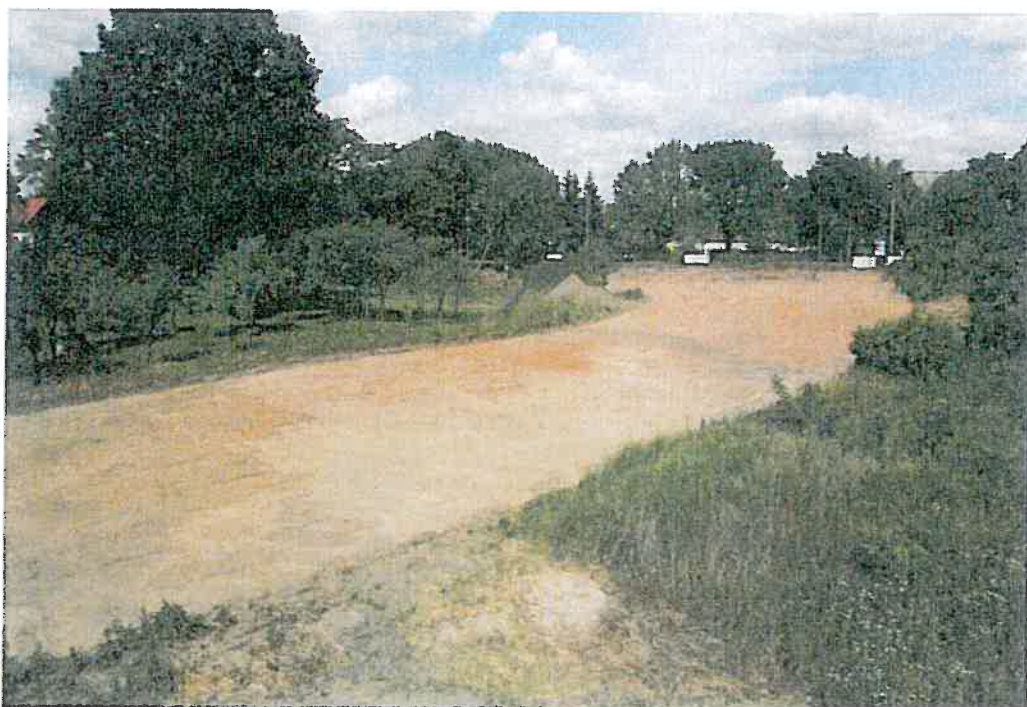
Fot. 25. Przebudowa ul. Warszawskiej oraz budowa i przebudowa ul. Modlińskiej na odcinku od ul. Paderewskiego do muru odgraniczającego teren zielony od parkingu przy budynku przy ul. Słowackiego 4 (dz. nr ew. 4/7 obr. 34-8-08) w 2015 r.  
Nadzór archeologiczny - kontrola prowadzonych prac ziemnych. Widok odhumusowanego nadzorowanego odcinka.

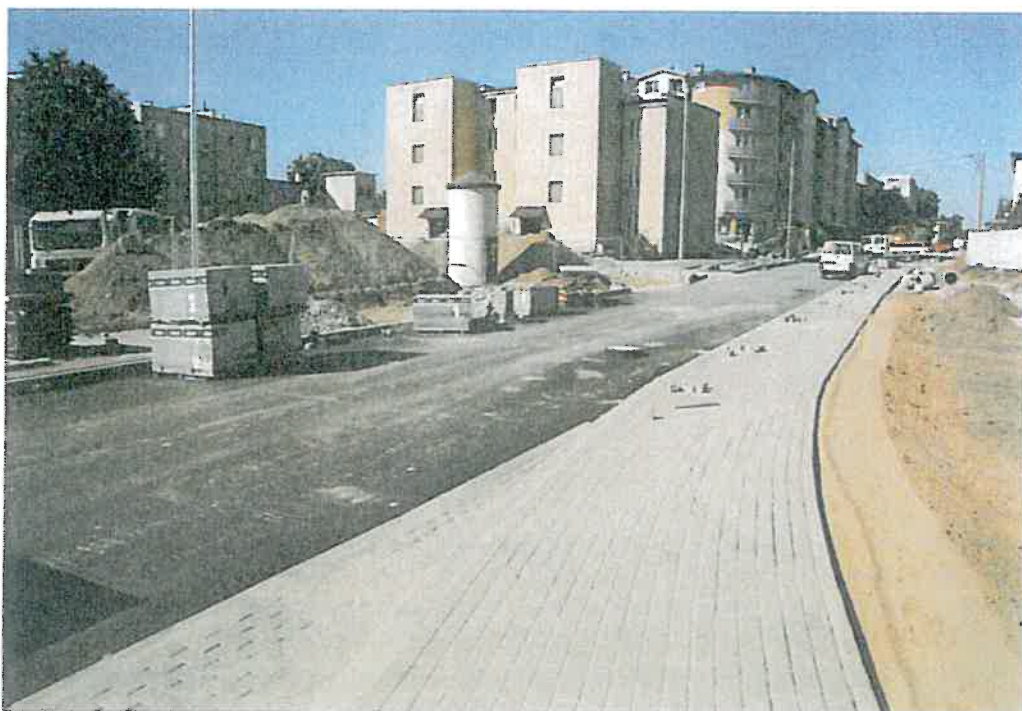
Fot. 26. Przebudowa ul. Warszawskiej oraz budowa i przebudowa ul. Modlińskiej na odcinku od ul. Paderewskiego do muru odgraniczającego teren zielony od parkingu przy budynku przy ul. Słowackiego 4 (dz. nr ew. 4/7 obr. 34-8-08) w 2015 r.  
Widok po zakończeniu nadzoru archeologicznego.
