# PROGRAM PRAC KONSERWATORSKICH

Opracował mgr inż. architekt Bogdan Słomski

### **Pierwszy projekt - prace remontowe i konserwatorskie na cmentarzu wojennym w Twierdzy Modlin w związku z 100-leciem Bitwy Warszawskiej**

## **Drugi projekt – zachowanie historycznego charakteru cmentarza wojennego w Modlinie Twierdzy – prace infrastrukturalne**

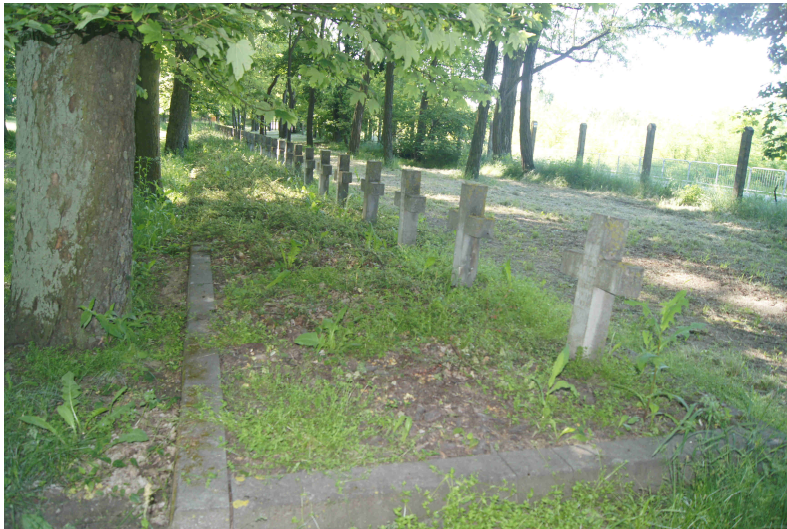
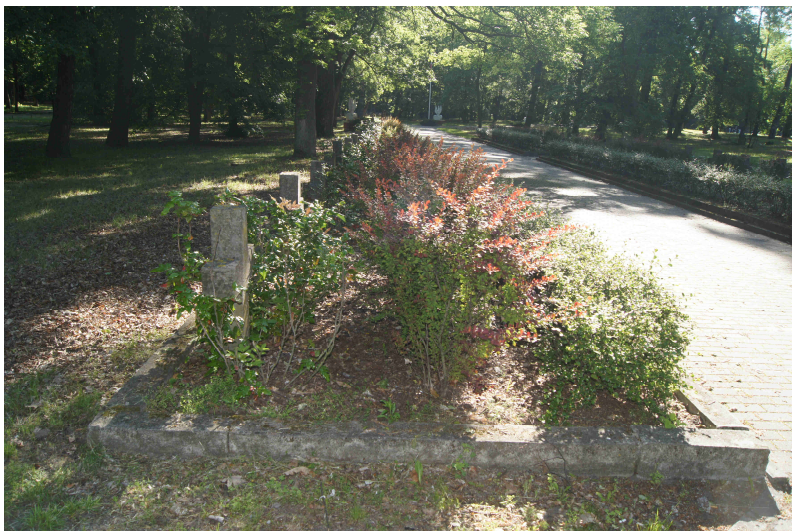
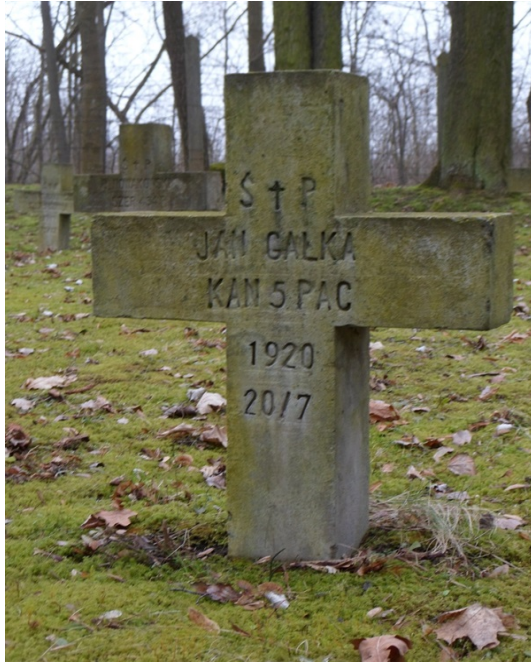
#### **2. Mogiły wojenne 1919 - 1920 roku(kwatery 1A, 1B.1, 1B.2, 1B.3, 1B.4)**

Mogiły zajmują duży obszar, który tworzy gładką, pokrytą trawą powierzchnię terenu. Nad poszczególnymi mogiłami ustawiono jedynie betonowe krzyże posadowione bezpośrednio w gruncie.

Na frontach krzyży wykonano inskrypcję upamiętniającą poległych żołnierzy, formowaną wgłębnie przy użyciu narzędzi metalowych – dłut literniczych.

Krzyże wykonane z betonu, jako element monolityczny. Krzyż wykonany w formie dwóch przecinających się prostopadłościanów. Pionowe ramię wkopane jest bezpośrednio w grunt. Obramowanie kwater tworzy betonowe obrzeże, częściowo wkopane w ziemię. W kilku miejscach obramowanie odchylone od linii lub przekręcone i zapadnięte.

Krzyże znajdują się w stanie typowym dla elementów betonowych wystawionych na wieloletnie działanie warunków atmosferycznych. Naprzemiennie następujące zmiany wilgotności i temperatury oraz wszelkie opady atmosferyczne sprzyjają powstawaniu nawarstwień oraz degradacji powierzchni betonu, co z kolei prowadzi do rozwoju kolonii mchów i porostów. Wyraźne są również odbarwienia i zaplamienia, spowodowane głównie gniciem materii organicznej. Widoczne są również spękania powierzchni oraz uszkodzenia narożników. Prawdopodobny brak fundamentów i osadzenie krzyży zbyt płytko w nieustabilizowanym gruncie

doprowadziło do odchylenia wielu krzyży od pionu. W dość dobrym stanie zachowana liniowość poszczególnych rzędów.

Na istniejących obramowaniach betonowych wyraźnie widać ślady degradacji spowodowanej działaniem czynników atmosferycznych. Penetracja wody w porowatą strukturę materiału będąca wynikiem kwaśnych opadów deszczu oraz silne zabrudzenie powierzchni betonu przyczyniło się do rozwoju koloni mchów, grzybów i porostów, które pokrywają prawie całą powierzchnię obrzeży betonowych. Istnieje duże prawdopodobieństwo obecności drobnoustrojów działających niszcząco na składniki materiału, z którego wykonane zostały obramowania.

2.4.1. Czyszczenie i konserwacja obramowań betonowych na wszystkich pięciu kwaterach

2.4.2. Zdemontowanie 107 krzyży i wymiana ich na nowe granitowe

Zakłada się wymianę starych krzyży betonowych na nowe krzyże granitowe wykonane z jasnoszarego granitu typu Strzegom lub White Pearl. Krzyże montować w ziemi na suchy beton. Powierzchnie kamienia w wykończeniu antykowanym matowym, wszystkie krawędzie fazowane tzw. „fazą techniczną”. Liternictwo napisów na nowych krzyżach dobrać tak, aby wpasować inskrypcje w projektowaną bryłę, zachowując przy tym w jak największym stopniu charakter oryginału. Litery ryte w kamieniu a następnie malowane na czarno w celu ich uwidocznienia. Z uwagi na naturalne nierówności terenu nie jest możliwe posadowienie krzyży w jednym poziomie, należy za to w szczególności zadbać o to, by każdy z nich był osadzony na identycznej głębokości pod poziomem terenu.

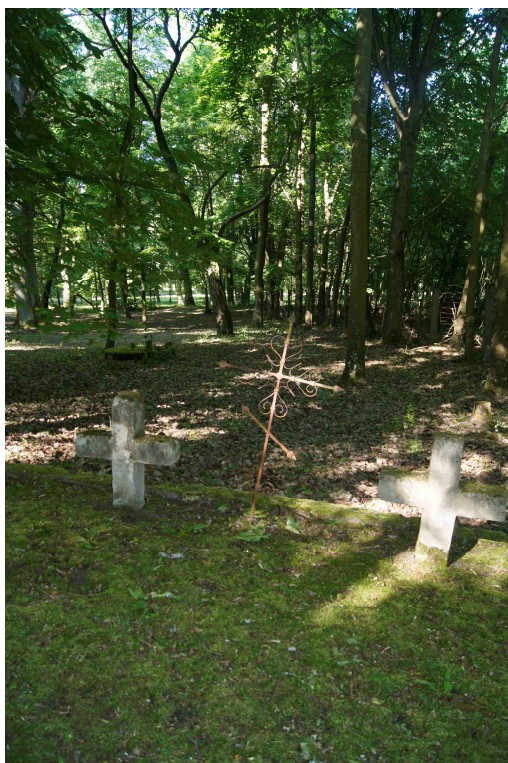
### **3. kwatera 18 mogił (kwatery 2A)**

Kwaterna zajmuje obszar, który tworzy gładką, pokrytą trawą powierzchnię terenu (kwaterna w kształcie łuku). Nad poszczególnymi mogiłami ustawiono jedynie betonowe krzyże posadowione bezpośrednio w gruncie.

Krzyże wykonane z betonu, jako element monolityczny. Krzyż wykonany w formie dwóch przecinających się prostopadłościanów. Pionowe ramie wkopane jest bezpośrednio w grunt. Obramowanie kwatery tworzy betonowe obrzeże, częściowo wkopane w ziemię.

Krzyże znajdują się w stanie typowym dla elementów betonowych wystawionych na wieloletnie działanie warunków atmosferycznych. Naprzemiennie następujące zmiany wilgotności i temperatury oraz wszelkie opady atmosferyczne sprzyjają powstawaniu nawarstwień oraz degradacji powierzchni betonu, co z kolei prowadzi do rozwoju kolonii mchów i porostów. Wyraźne są również odbarwienia

i zaplamienia, spowodowane głównie gniciem materii organicznej. Na powierzchni widoczne są również spękania powierzchni oraz uszkodzenia narożników.

Prawdopodobny brak fundamentów i osadzenie krzyży zbyt płytko w nieustabilizowanym gruncie doprowadziło do odchylenia wielu krzyży od pionu.

Na istniejących obramowaniach betonowych wyraźnie widać ślady degradacji spowodowanej działaniem czynników atmosferycznych. Penetracja wody w porowatą strukturę materiału będąca wynikiem kwaśnych opadów deszczu oraz silne zabrudzenie powierzchni betonu przyczyniło się do rozwoju koloni mchów, grzybów i porostów, które pokrywają prawie całą powierzchnię obrzeży betonowych.

3.4.1. Czyszczenie i konserwacja obramowania betonowego

3.4.5. Zdemontowanie 18 krzyży i wymiana ich na nowe granitowe

Zakłada się wymianę starych krzyży betonowych na nowe krzyże granitowe wykonane z jasnoszarego granitu typu Strzegom lub White Pearl. Krzyże montować w ziemi na suchy beton. Powierzchnie kamienia w wykończeniu antykowym matowym, wszystkie krawędzie fazowane tzw. „fazą techniczną”, rysunek krzyża walecznych utworzony poprzez groszkowanie części płaszczyzny krzyża. Liternictwo napisów na nowych krzyżach dobrać tak, aby wpasować inskrypcje w projektowaną bryłę, zachowując przy tym w jak największym stopniu charakter oryginału. Litery rytu w kamieniu a następnie malowane na czarno w celu ich uwidocznienia. Z uwagi na naturalne nierówności terenu nie jest możliwe posadowienie krzyży w jednym poziomie, należy za to w szczególności zadbać o to, by każdy z nich był osadzony na identycznej głębokości pod poziomem terenu.

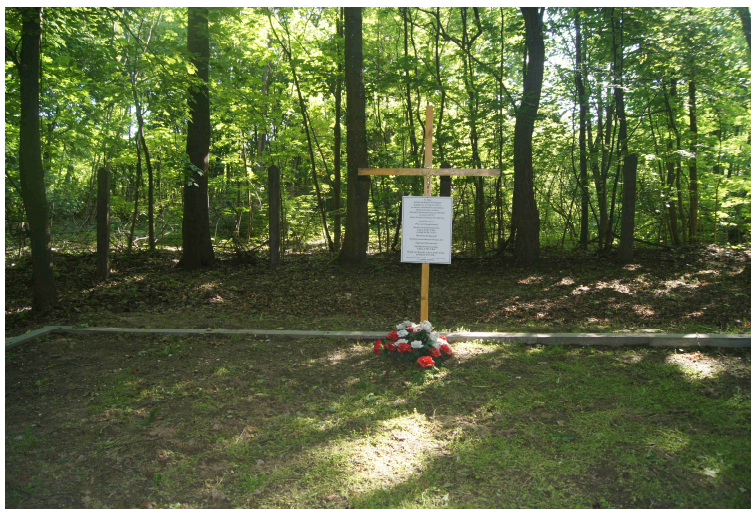
#### **4. Kwaterna 17 osób ekshumowanych w 2019 r. (kwaterna 2B)**

Kwaterna zajmuje gładki kawałek terenu w kształcie prostokąta pokryty trawą. Jedynym elementem przestrzennym jest drewniany prosty krzyż osadzony bezpośrednio w ziemi. Do krzyża przybita jest prostokątna tabliczka, na której wymieniono nazwiska rozpoznanych żołnierzy Wojska Polskiego poległych we wrześniu 1939 roku w walce z niemieckim najeźdźcą po ekshumacji z terenu dawnej Państwowej Stoczni Modlin. Wokoło kwatery ułożono opaskę z obrzeża betonowego.

Prowizoryczny pomnik w formie drewnianego krzyża z tablicą informacyjną.

Kwaterna jest symboliczna z prowizorycznym krzyżem i tablicą, wykonana po ekshumacji w 2019 roku.

Betonowe obrzeża w dobrym stanie. W kilku miejscach na istniejących obramowaniach betonowych widać ślady degradacji spowodowanej działaniem czynników atmosferycznych. Penetracja wody w porowatą strukturę materiału będąca wynikiem kwaśnych opadów deszczu oraz silne zabrudzenie powierzchni betonu przyczyniło się do rozwoju koloni mchów, grzybów i porostów, które doprowadziły do miejscowych przebarwień obramowania betonowego.

Głównym założeniem konserwatorskim jest wykonanie nagrobka dla upamiętnienia pochowanych tu po ekshumacji osób. Prace konserwatorskie będą dotyczyły jedynie zabiegów dotyczących oczyszczeniu obrzeża betonowego na około

kwatery. Sam pomnik będzie nowym elementem, który powinien harmonizować z istniejącymi wokół grobami.

Wykonanie nowej kamiennej płyty z odtworzonymi na niej inskrypcjami zgodnymi z napisami na współczesnej prowizorycznej tabliczce przyklepionej do drewnianego krzyża. Płaska płyta kamienna oparta na betonowej podwalinie. Akcentem przestrzennym nowego nagrobku będzie nowy ponad dwumetrowy granitowy krzyż zamontowany na szczycie płyty kamiennej. Krzyż swoją formą nawiązuje do krzyży wymienionych w kwaterze 2A.

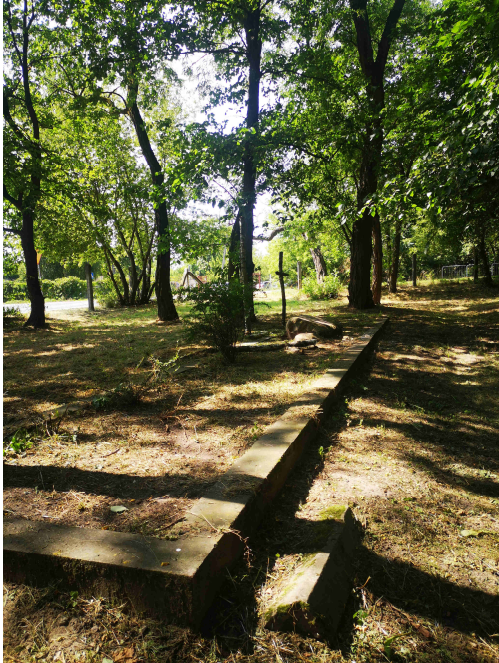
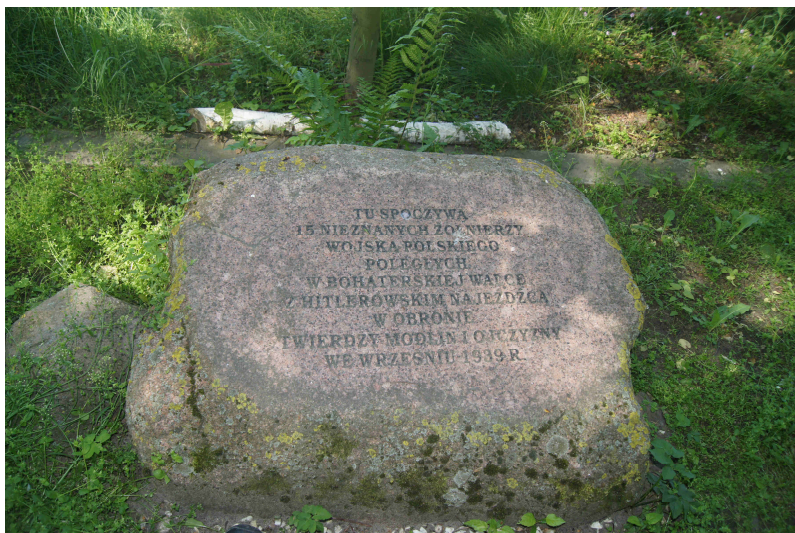
## **5. Kwatera 15 żołnierzy (kwatera 2C)**

Mogiły zajmują obszar, który tworzy gładką, pokrytą trawą powierzchnię terenu. Nad mogiłami ustawiono jedynie drewniane krzyże brzozone posadowione bezpośrednio w gruncie. Do dnia dzisiejszego zachowały się jedynie dwa krzyże. Pośrodku kwatery usytuowano kamienny obelisk z wyrytym napisem.

Obelisk kamienny w dobrym stanie, wymaga jedynie oczyszczenia i odtworzenia istniejącego napisu. Obrzeża betonowe w dość dobrym stanie. Na istniejących obramowaniach betonowych widać nieliczne ślady degradacji spowodowanej działaniem czynników atmosferycznych. Penetracja wody w porowatą strukturę materiału będąca wynikiem kwaśnych opadów deszczu oraz silne zabrudzenie powierzchni betonu.

- 5.5.1. Czyszczenie obelisku kamiennego
  - a) Zebranie istniejącej dokumentacji fotograficznej,
  - b) Zabiegi renowacyjne obelisku kamiennego wykonać na cmentarzu,
  - c) Oczyszczenie z istniejącej wokół zieleni niskiej,
  - d) Oczyszczenie powierzchni z zabrudzeń, śladów mchu, zacieków, itp. wodą pod ciśnieniem. Silne zabrudzenia biologiczne usuwać preparatem biobójczym,
  - e) W dalszej kolejności uczytelnąć istniejącą inskrypcję wykonaną na kamieniu. Prace prowadzić przy użyciu dłut literniczych do wykonywania napisów formowanych wgłębnie w kamieniu,
  - f) Odrestaurowany napis pomalować czarną farbą do nakładania na kamień.

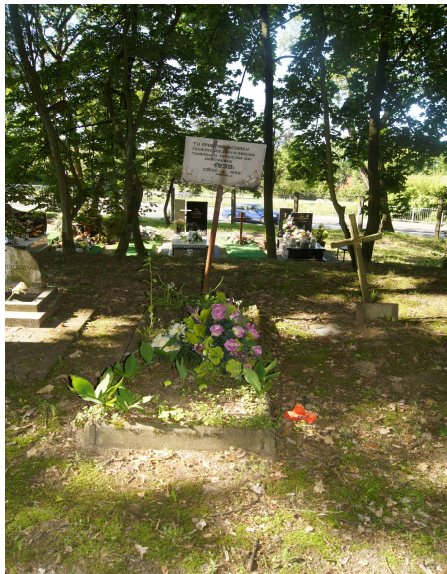
### 6. Grób ziemny jednego żołnierza (kwatery 2D)

Mogiła zajmuje obszar pojedynczego grobu ziemnego, obramowany wokół obrzeżem betonowym. Wewnątrz grobu umieszczono prosty w formie krzyż stalowy z tabliczką informacyjną.

Krzyże i tabliczką z mocno zaawansowaną korozją stali, wynikającą z działań atmosferycznych. Do przyczyn dezintegracji struktury materiału przyczyniły się opady kwaśnych deszczy.

Obrzeża ustawione wokoło bardzo chaotycznie, z dużymi odstępami pomiędzy elementami. Widać to szczególnie w narożach opaski. Na istniejących obramowaniach betonowych wyraźnie widać ślady degradacji spowodowanej działaniem czynników atmosferycznych. Penetracja wody w porowatą strukturę materiału będąca wynikiem kwaśnych opadów deszczu oraz silne zabrudzenie powierzchni betonu przyczyniło się do rozwoju koloni mchów, grzybów i porostów, które pokrywają prawie całą powierzchnię płyty betonowej. Istnieje duże prawdopodobieństwo obecności drobnoustrojów działających niszcząco na składniki materiału.

Podstawowym założeniem konserwatorskim jest wykonanie nagrobku w charakterze nawiązującym do grobów pochowanych żołnierzy. Ponieważ prowizoryczny krzyż wykonany był z dwóch rur stalowych, w chwili obecnej mocno zaatakowanych przez korozję, proponuje się usunięcie go a na jego miejsce postawienie nowego krzyża z kamienia (forma krzyża jak dla krzyży w kwaterze 2A). Ponieważ doprowadzenie do dobrego stanu obramowania wiąże się z jego zdemontowaniem i ustawieniem na nowo, dlatego proponuje się zamontowanie nowych obrzeży betonowych, bez czyszczenia istniejących elementów.

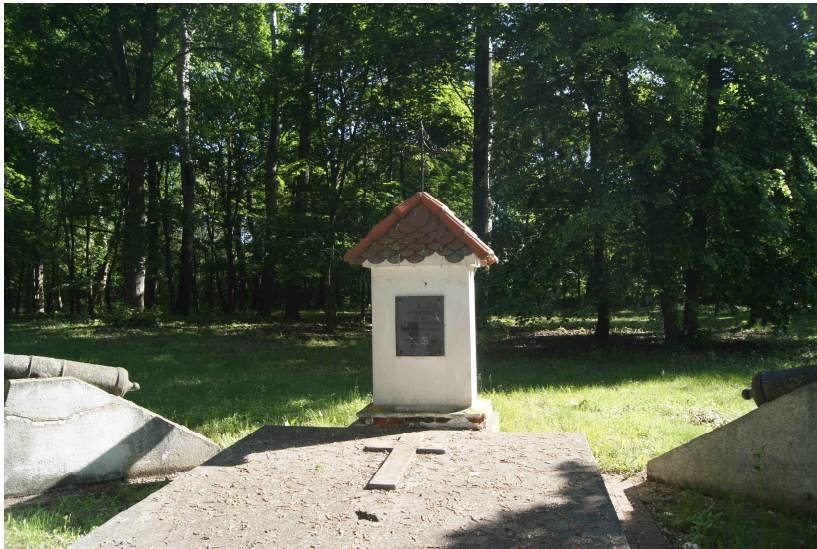
### **7. Rewitalizacja, powstałego jeszcze w okresie międzywojennym i odnowionego w latach 90 mauzoleum płk. Malewicza (obszar 3)**

Symboliczne mauzoleum pierwszego komendanta twierdzy w niepodległej Polsce, płk. E. Malewicza wykonano w formie prostopadłościennego obiektu z czterospadowym dachem pokrytym czerwoną dachówką. Na szczycie dachu zamontowano metalowy krzyż. Na przedniej ścianie zamontowano tablicę informacyjną. Przed prostopadłościennym ułożona jest duża betonowa płyta z odlanym kształtem krzyża. Całość kompozycji dopełniają cztery betonowe postumenty, na których zamontowane są lufy armatnie.

- a) Mauzoleum w kształcie prostopadłościanu z dachem pokrytym czerwoną dachówką usytuowana na cokole wymurowanym z cegły,
- b) Betonowej płyty z odlanym krzyżem,
- c) Czterech postumentów betonowych, na których zamontowano metalowe lufy armatnie. Podstawą każdego postumentu jest duża płaska płyta betonowa.

Stan głównego pomnika jest zadawalający. Na elementach nie widać poważnych ubytków wynikających z uszkodzeń mechanicznych powstałych głównie na skutek dewastacji.

Uszkodzenia pomnika, które przyczyniły się do dezintegracji strukturalnej materiału, powstały na skutek działania czynników atmosferycznych. Są to przede wszystkim kwaśne opady deszczu, opadające liście (procesy gnilne), soki drzew oraz fekalia ptaków.

Wyraźna degradacja cegły w cokole mauzoleum od strony płyty betonowej. W kilku miejscach brak pojedynczej dachówki. Tablica na froncie zabrudzona.

Elementy betonowe takie jak płyta oraz postumenty pod lufy zabrudzone. Duża powierzchnia pomnika zdominowana koloniami mchów, grzybów, porostów wspólnie z zanieczyszczeniami powierzchniowymi. Istnieje prawdopodobieństwo obecności drobnoustrojów działających niszcząco na składniki budujące beton, na skutek wytwarzania m.in. kwasowych produktów ubocznych. Ich destrukcyjne oddziaływanie widoczne jest, w postaci degradacji betonu oraz głęboko strukturalnych zaplamień. Na bokach postumentu widać liczne pęknięcia i ubytki na krawędziach. Opisane uszkodzenia spowodowane zostały wieloletnią penetracją wody. Przyczyniło się to do zasolenia ściany a w okresie zimowym na skutek zamarzania wody w powstałych szczelinach bloku betonowego.

Ściany postumentów należy poddać odsalaniu. Po uzupełnieniu ubytków i sklejeniu pęknięć elementy betonowe należy zabezpieczyć przed wnikaniem wody, agresją biologiczną oraz warunkami atmosferycznymi za pomocą środków impregnujących.

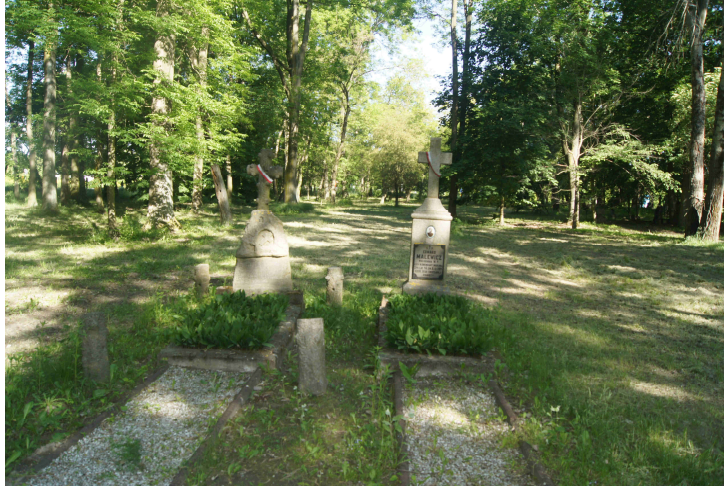
- a) wykonanie dokumentacji fotograficznej,
- b) rozebranie istniejącej alei z kostki oraz obrzeży betonowych,
- c) wyznaczenie osi pomiędzy mauzoleum płk. E. Malewicza a grobem Powstańca Styczniowego, oraz szerszej alei (szerokości 3.0m)
- d) wykonanie podbudowy pod kostkę,
- e) zamontowanie nowych obrzeży betonowych po obu stronach alei,
- d) ułożenie częściowo oczyszczonej istniejącej kostki oraz nowej w kolorze i kształcie nawiązującym do obecnej,
- e) kostkę układać w kierunku poprzecznym do ciągu alei,
- f) przedłużenie poprzecznych alejek żwirowych dochodzących do grobów Stanisława Słomki i Edwarda Malewicza

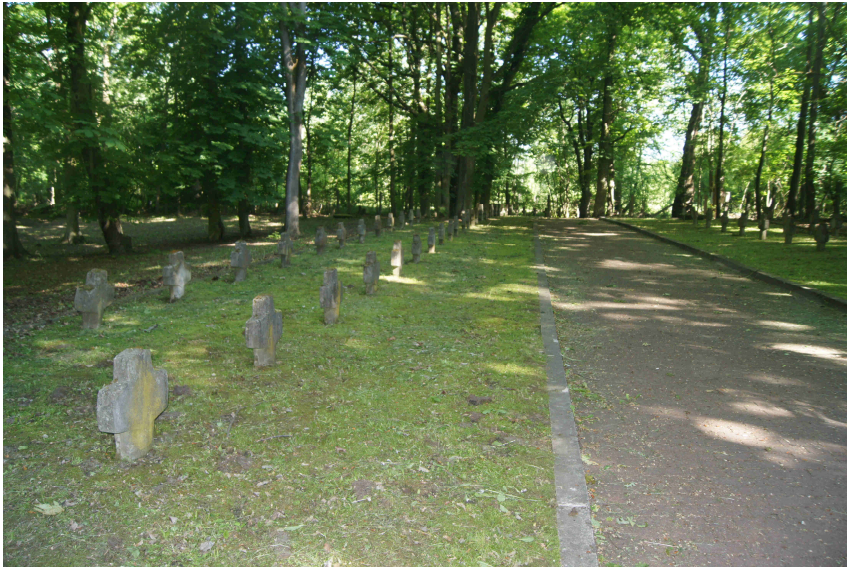
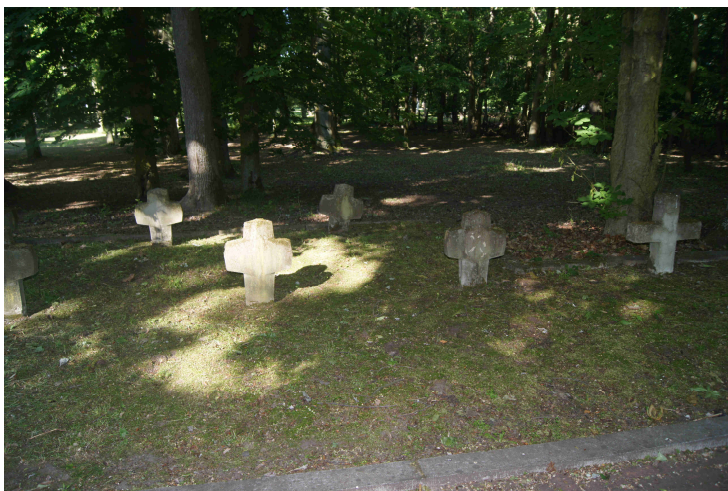
## **10. Uporządkowanie kwatery żołnierzy z 1939 roku (obecnie mieczokrzyże) (kwatery 6.1, 6.2)**

Kwaterna zajmuje obszar, który tworzy gładką, pokrytą trawą powierzchnię terenu. (dwie kwatery po obu stronach drogi) Nad poszczególnymi mogiłami ustawiono jedynie betonowe mieczokrzyże posadowione bezpośrednio w gruncie. Łącznie 57 krzyży betonowych + jeden do wymiany (w miejscu gdzie kilka lat temu został pochowany żołnierz).

Krzyże wykonane z betonu, jako element monolityczny. Krzyż wykonany w formie dwóch przecinających się prostopadłościanów w kształcie mieczokrzyży. Pionowe ramie wkopane jest bezpośrednio w grunt. Obramowanie kwatery tworzy betonowe obrzeże, częściowo wkopane w ziemię.

Krzyże znajdują się w stanie typowym dla elementów betonowych wystawionych na wieloletnie działanie warunków atmosferycznych. Naprzemiennie następujące zmiany wilgotności i temperatury oraz wszelkie opady atmosferyczne sprzyjają powstawaniu nawarstwień oraz degradacji powierzchni betonu, co z kolei prowadzi do rozwoju kolonii mchów i porostów. Wyraźne są również odbarwienia i zaplamienia, spowodowane głównie gniciem materii organicznej. Na powierzchni widoczne są również spękania powierzchni oraz uszkodzenia narożników. Prawdopodobny brak fundamentów i osadzenie krzyży zbyt płytko w nieustabilizowanym gruncie doprowadziło do odchylenia wielu krzyży od pionu.

Na istniejących obramowaniach betonowych wyraźnie widać ślady degradacji spowodowanej działaniem czynników atmosferycznych. Penetracja wody w porowatą strukturę materiału będąca wynikiem kwaśnych opadów deszczu oraz silne zabrudzenie powierzchni betonu przyczyniło się do rozwoju koloni mchów, grzybów i porostów, które pokrywają prawie całą powierzchnię obrzeży betonowych.

Podstawowym założeniem jest przywrócenie wartości technicznych uszkodzonym elementom. Ponieważ krzyże mają nietypowy kształt miecz-krzyży i różnią od krzyży z kwater pochowanych żołnierzy z 1920 roku, proponuje się ich zachowanie po dokładnym oczyszczeniu. Oraz wymianę jednego krzyża na nowy krzyż granitowy, w miejscu gdzie kilka lat temu został pochowany żołnierz.

- g) uzupełnienie ubytków w powierzchniach betonowych na przykład zaprawą naprawczą do betonu, dobraną tak, aby zachować naturalną strukturę betonu,
- h) zabezpieczenie powierzchni preparatami do impregnacji betonu.
