| L.P. 113 | | KARTA GMINNEJ EWIDENCJI ZABYTKU | | | |
| 1. OBIEKT<br><b>BUDYNEK GOSPODARCZY</b> | | | 5. MIEJSCOWOŚĆ<br><b>NOWY DWÓR<br/>MAZOWIECKI</b> | | 6. ADRES<br><b>29 LISTOPADA<br/>Nr 279</b> |
| 2. DATA POWSTANIA<br>XIX/XX w. | 3. AUTOR<br>--- | 4. MATERIAŁ<br>Cegła, blacha | 7. KOD POCZTOWY<br><b>05-100</b> | | 8. NR EW. DZIAŁKI<br><b>12</b> |

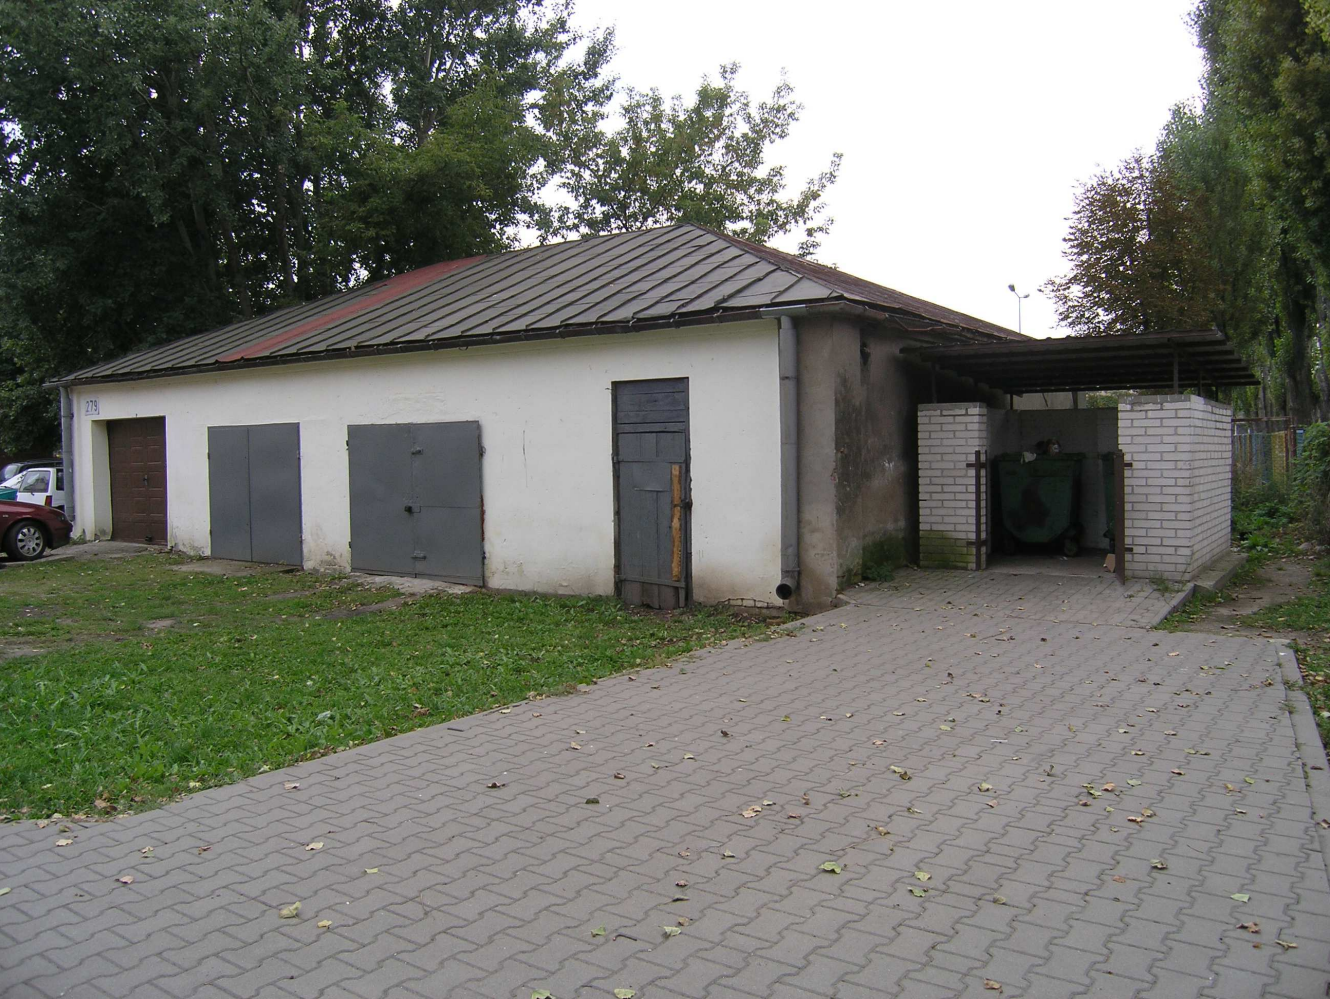
| 16. RODZAJE ZAGROŻEŃ<br><br>Brak konserwacji. | | | | | |

Widok od północnego-wschodu

Budynek gospodarczy wybudowany na planie prostokąta. Pierwotnie licowany cegłą, z otworami wejściowymi zamkniętymi odcinkowymi nadprożami. Wtórnie otynkowany i przebudowany. Elewacje wschodnia czteroprzęsłowa z trzema kwadratowymi otworami wjazdowymi do garaży oraz prostokątnym wejściem po północnej stronie. Dach czterospadowy kopertowy pokryty blachą na rąbek.

Niedostateczny. W znacznej mierze obiekt utracił cechy zabytkowe. Istotny jako uzupełnienie pierwotnego układu zabudowy.

Zaleca się ujednolicenie wykorzystywanej w budynku stolarki.
