EKSPERTYZA MYKOLOGICZNO-BUDOWLANA

TEMAT: Ocena stanu technicznego elementów budynku pod kątem oddziaływania: zawilgocenia, zagrzybienia i porażenia przez owady niszczące drewno.

OBIEKT: Budynek mieszkalny wielorodzinny.

LOKALIZACJA: ul. Sukienna 72, Nowy Dwór Mazowiecki, os. Centrum
dz. nr ewid. 14/7,14/8,14/6, obr. 28 8-.

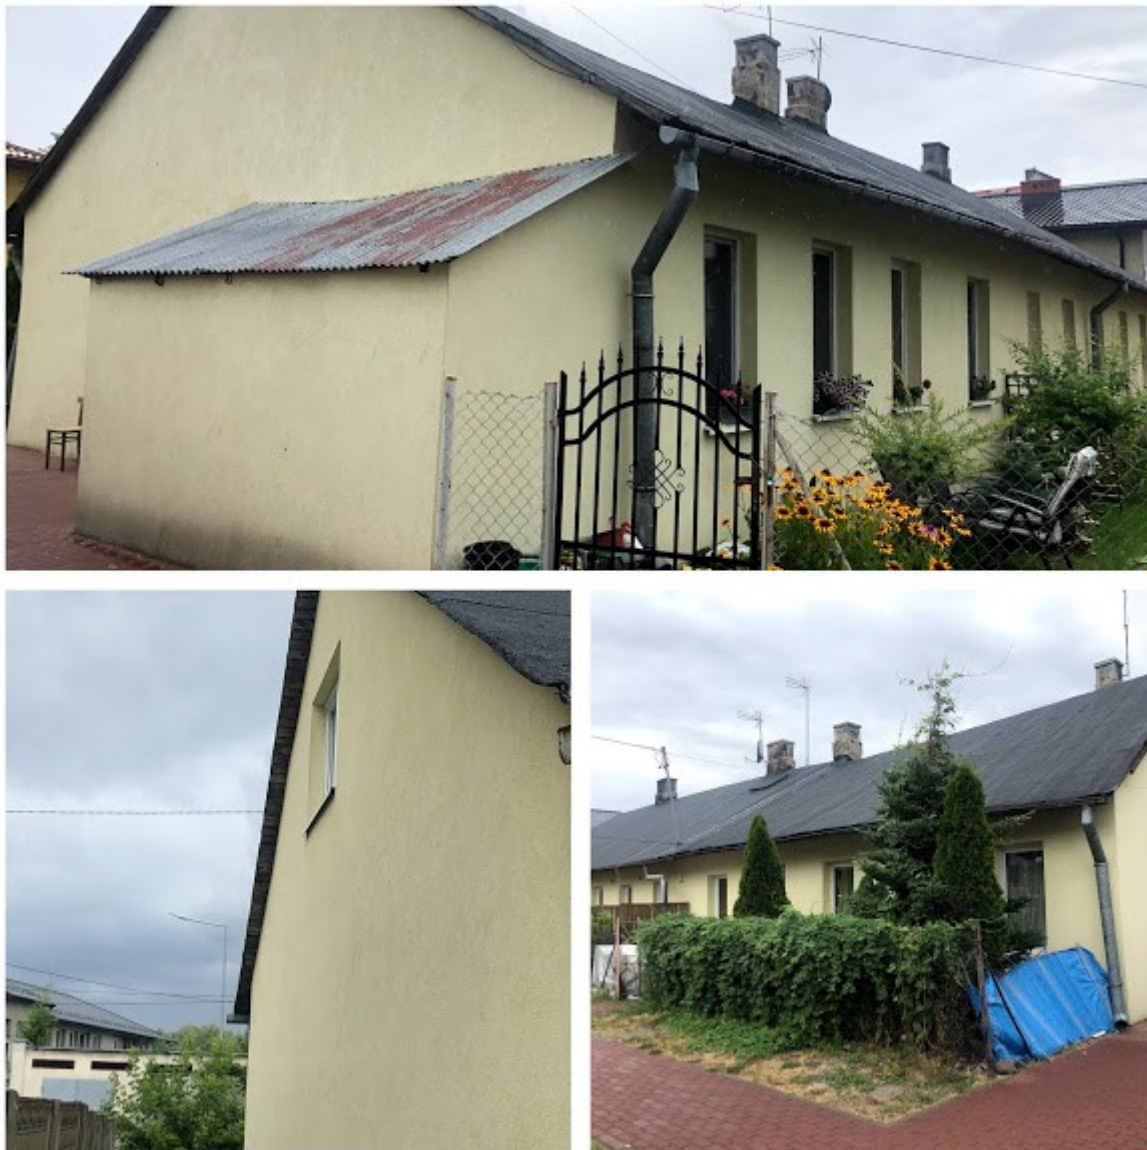
Fot. 1-3. Elewacje – stan i wygląd po ociepleniu – brak zewnętrznych uszkodzeń.

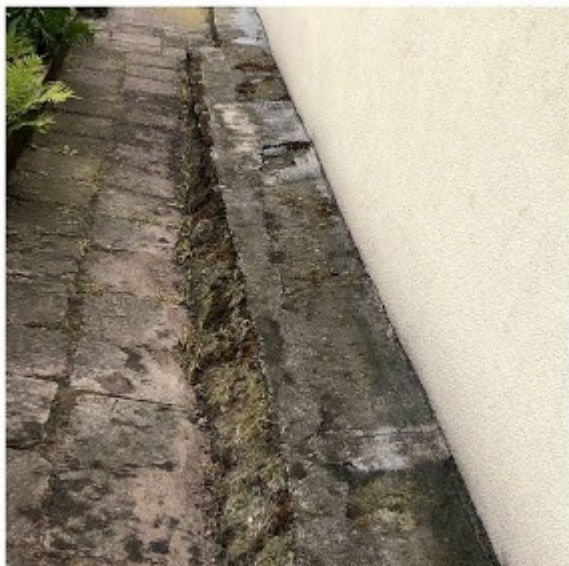
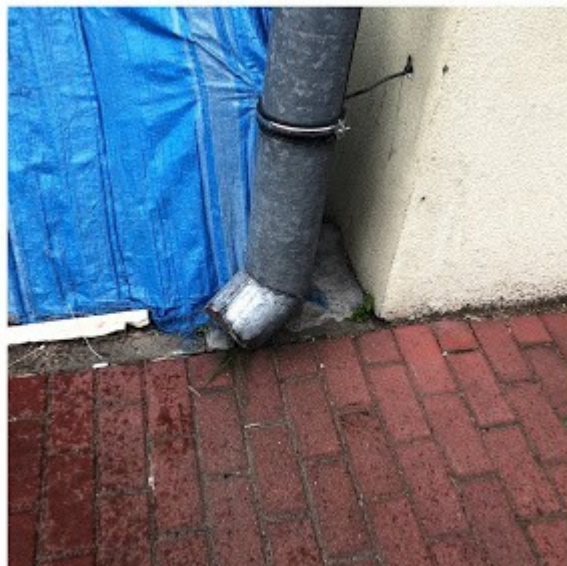
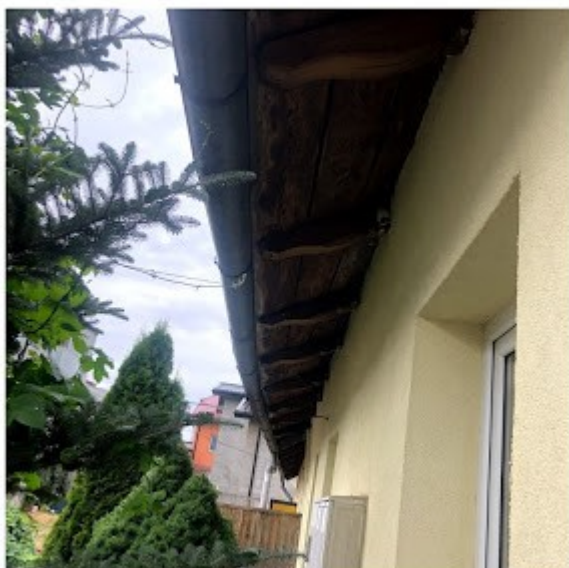
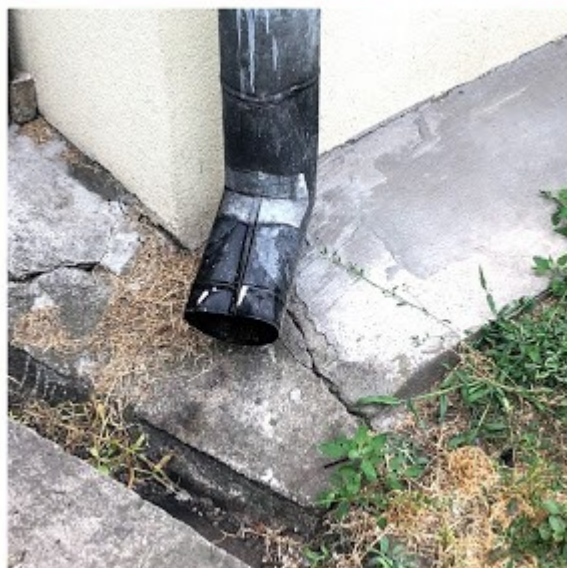
Fot. 4-7. Elewacje – uszkodzenia opasek betonowych, odprowadzenia wód opadowych do gruntu w bezpośrednim sąsiedztwie fundamentów

Stan więźby dachowej z licznymi śladami porażenia biologicznego i zaciekami świadczy o wcześniejszym występowaniu napływu wód opadowych do wnętrza poddasza oraz zalewanie elewacji. Brak połączenia instalacji deszczowej z kanalizacją deszczową stwarza zagrożenie zawilgocenie fundamentów wspierających drewnianą konstrukcję budynku co w konsekwencji może prowadzić do zawilgocenia drewna ścian nosnych i rozwoju korozji biologicznej.

- zdemontować, zagrzybione elementy drewniane i oddać do utylizacji,
- nowe elementy należy wcześniej zabezpieczyć preparatami ogniochronnymi i biobójczymi, dopuszczonymi do stosowania przez Urząd Rejestracji Produktów Leczniczych, Wyrobów Medycznych i Produktów Biobójczych,
- pozostałe w budynku elementy drewniane poddać dezynfekcji za pomocą środków grzybobójczych, oraz dezynsekcji za pomocą środków owadobójczych (zabiegi wykonywać zgodnie z zaleceniami producenta),
- wymienić system orynnowania oraz rur spustowych na nowy, najlepiej z przyłączem do kanalizacji deszczowej,
- wykonać system izolacji przeciwwilgociowych i przeciwwodnych: fundamentów, - zabezpieczyć przed wodą/wilgocią gruntową,

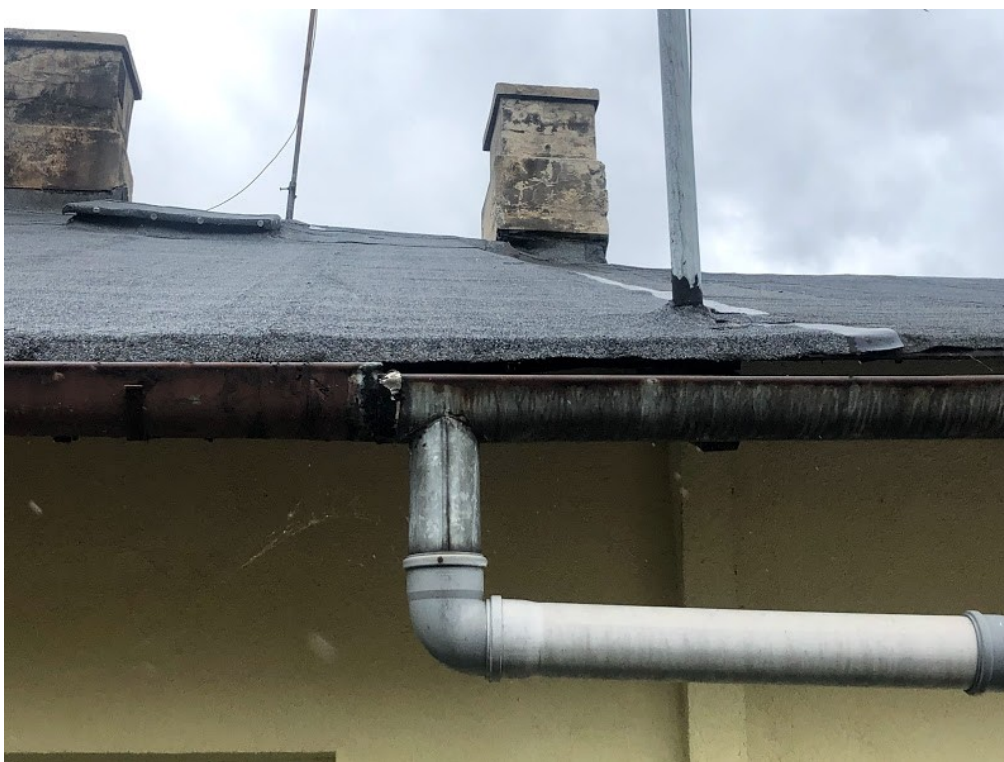
Fot. 8. Połącze dachowa – stan pokrycia papą.

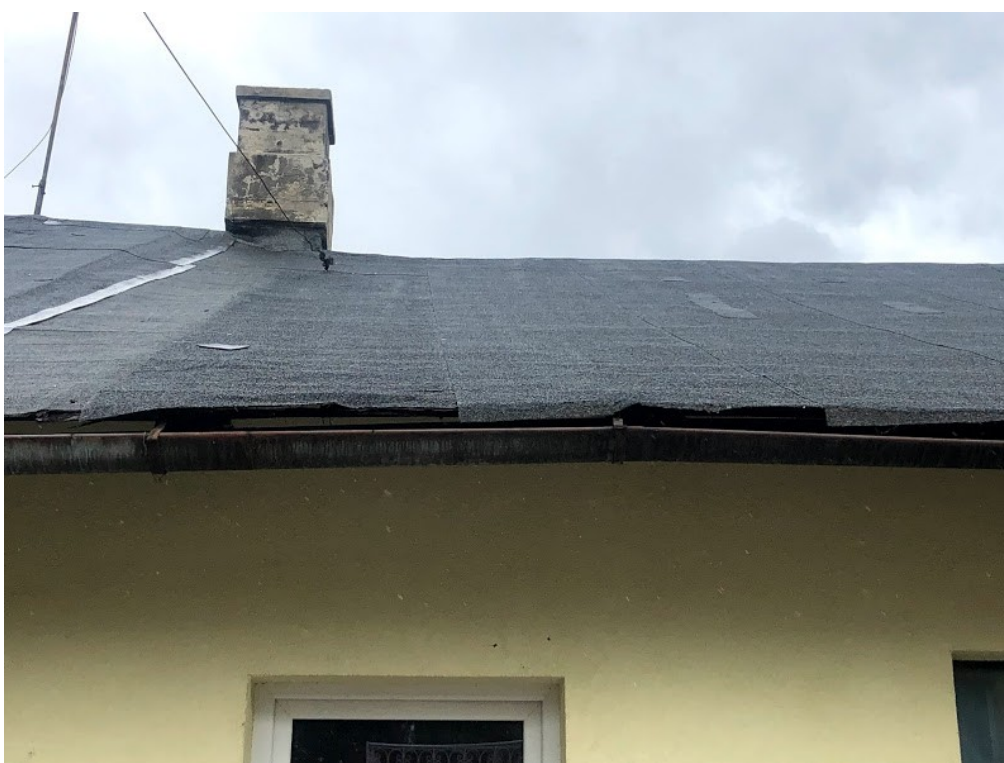
Fot. 9. Połącze dachowa – stan pokrycia papą.

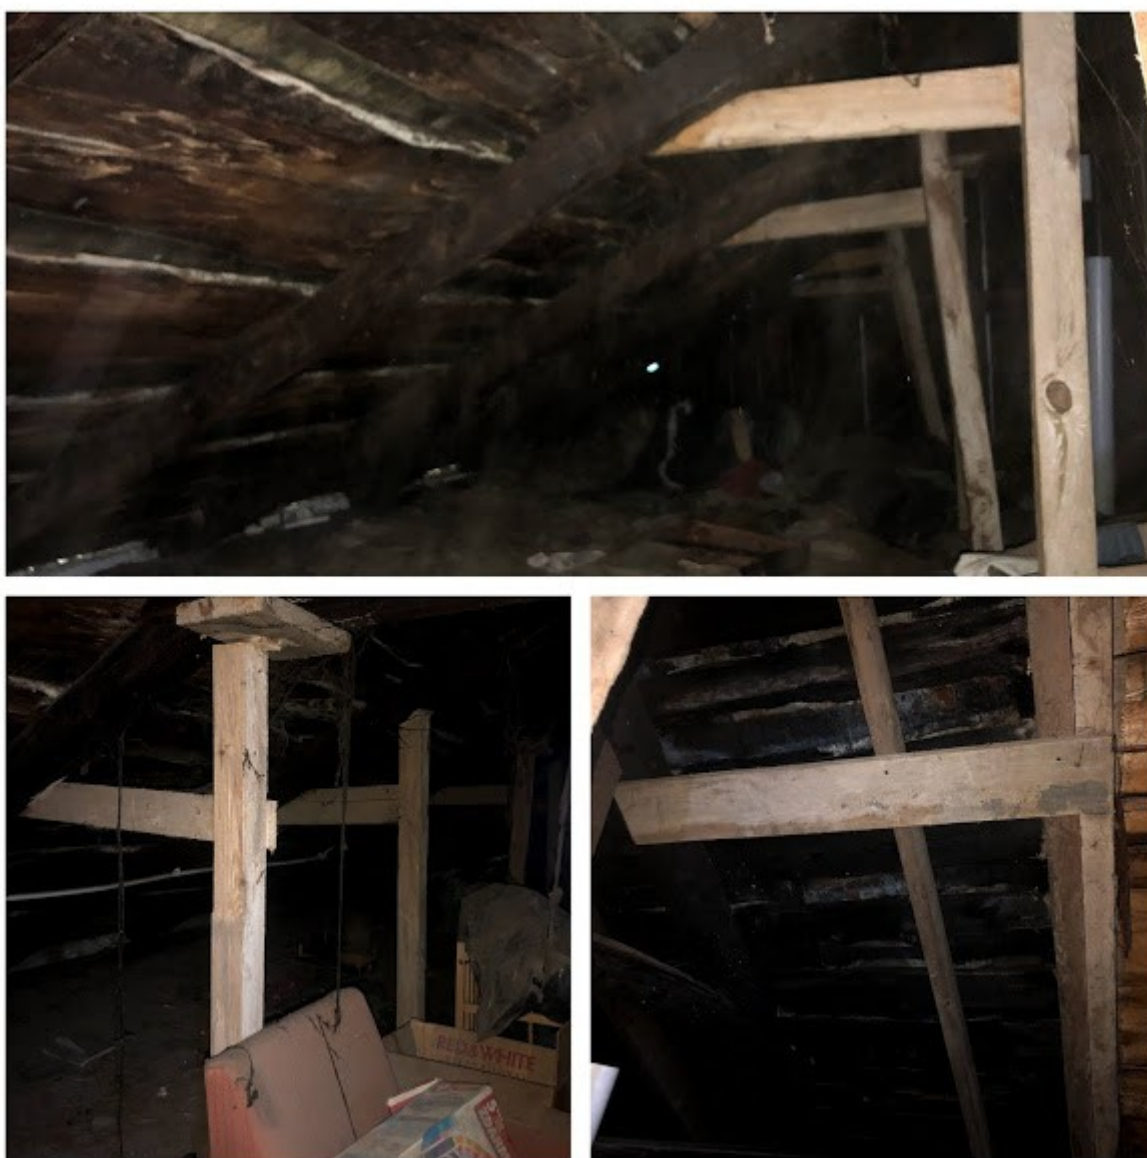
Fot. 10-12. Więźba dachowa część wschodnia – konstrukcje wzmacniające przegniłe krokwie, postępująca korozja biologiczna. destrukcja grzyba domowego (*Serpula lacrymans*), rozkład brunatny drewna.

Grzyb ten jest sprawcą większości uszkodzeń drewna konstrukcyjnego więźb dachowych i deskowań. Atakuje drewno rodzajów iglastych i liściastych. Wywołuje szybki i intensywny rozkład drewna o typie zgnilizny brunatnej. Na powierzchni powstają spękania, zarówno w kierunku poprzecznym jak i podłużnym. Spękania szybko pogłębiają się i dzielą zniszczone drewno na pryzmatyczne klocki. Porażone drewno staje się lekkie i kruche. Grzyb ten rozwija się przy wilgotności drewna na poziomie 27-40%. Większość grzybów domowych ma zdolność do samoczynnego wytwarzania wilgoci w procesie przemiany materii. Rozwój grzybni może odbywać się w ciemności. Zaliczany jest do pierwszej grupy grzybów budowlanych – najbardziej szkodliwych, powodujących silny i szybki rozkład drewna. Ubytek suchej masy drewna po 6 miesiącach wynosi 50%, a wytrzymałość na ściskanie zmniejsza się w tym czasie do 30% wytrzymałości drewna zdrowego. Jest najgroźniejszym z grzybów domowych, poraża nie tylko drewno, ale i przerasta mury, beton i inne materiały budowlane.

Do odgrzybiania należy użyć preparatów, które zawierają substancje czynne takie jak: kwas fosforowy, czwartorzędowe sole amonowe, kwas glikolowy, wodorotlenek sodu lub chlorek wapnia (wybrane produkty zawarto w Załączniku 1). Alternatywną dla metody chemicznej może być dezynfekcja przez ozonowanie.

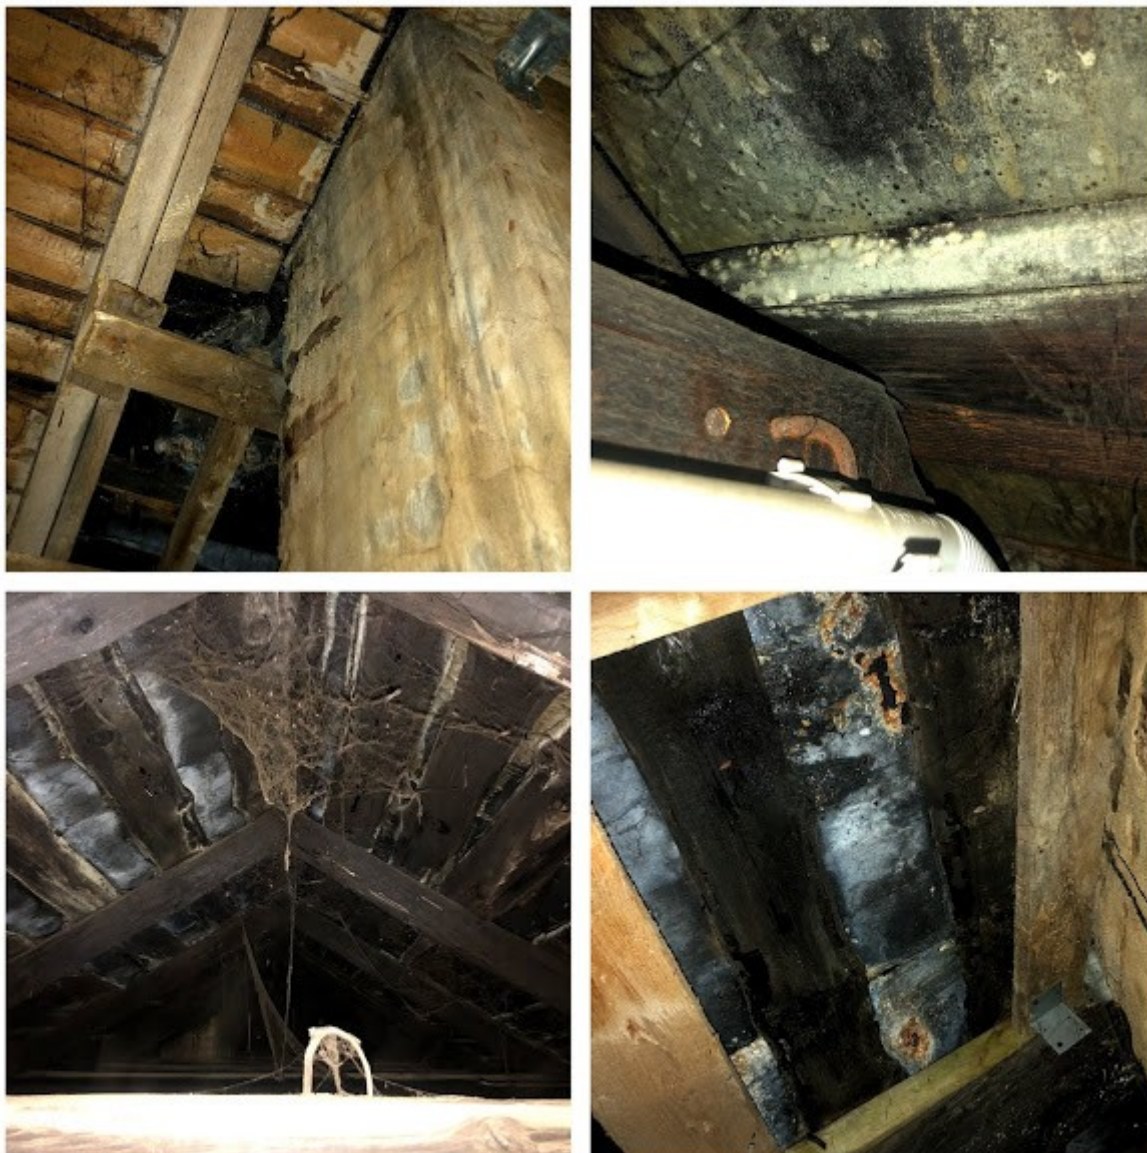
Fot. 13-16. Więźba dachowa część zachodnia - przeciekające pokrycie, oznaki częściowego zawilgocenia deskowania i krokwi, widoczne ślady porażenia grzybami pleśniowymi, postępująca korozja blachy.

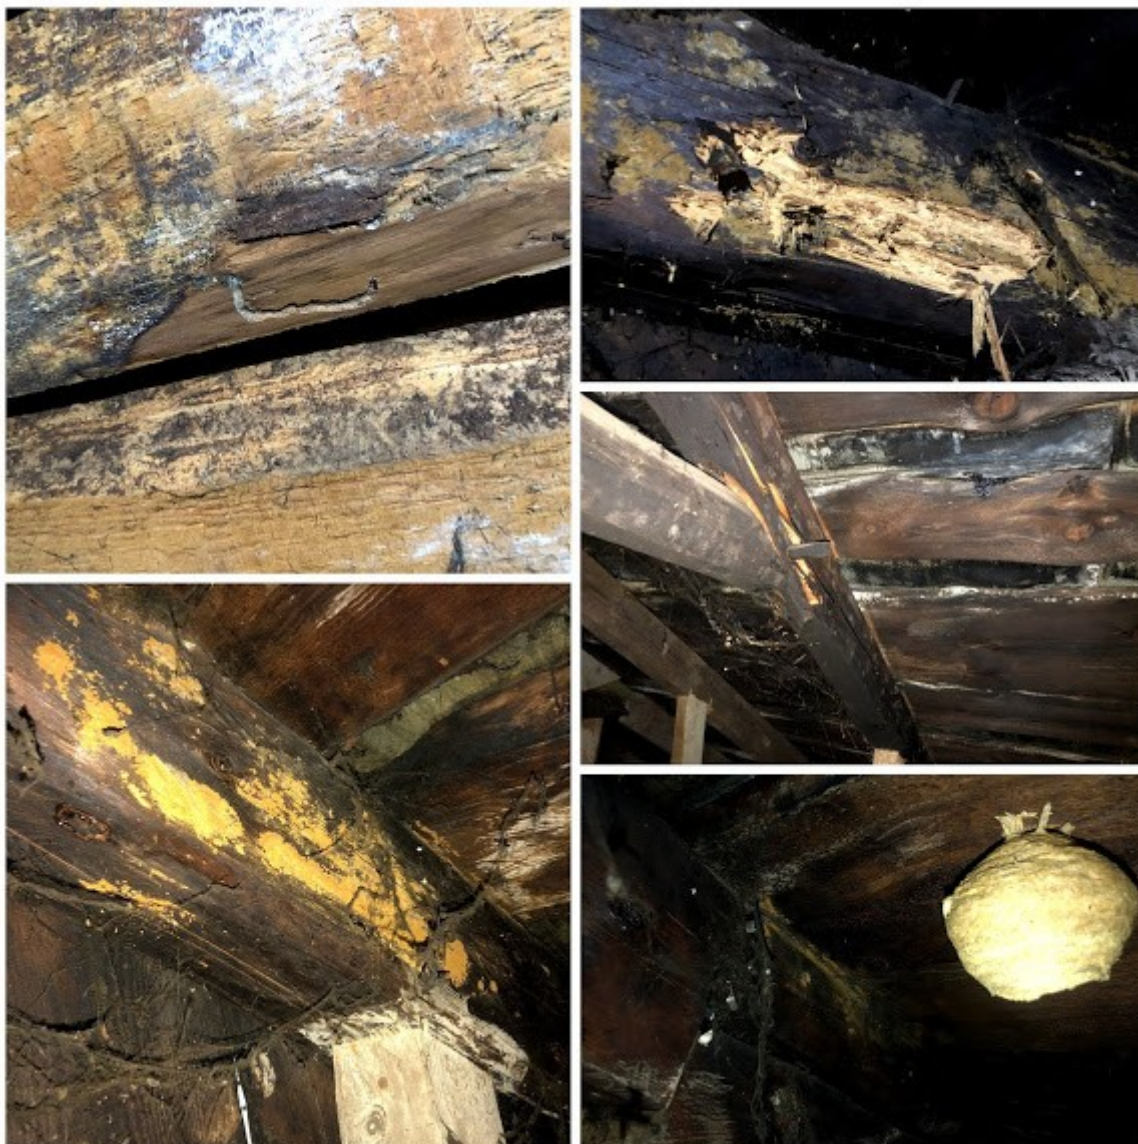
Fot. 17-21. Więźba dachowa i deskowanie – licznie występujące otwory wylotowe i żerowiska spuszczała pospolitego (*Hylotrupes bajulus*) i kołatka domowego (*Anobium punctatum*), widoczne zasuszone fragmenty grzybni grzyba domowego (*Serpula lacrymans*), rozkład brunatny drewna.

Otwory wylotowe chrząszcza kołatka domowego występują w drewnianych elementach stolarki otworowej jak również w drewnie konstrukcyjnym ścian, belek stropowych i więźbie dachowej. Chrząszcz barwy brązowej o długości 3-4mm. Najpospolitszy gatunek kołatka, jest najgroźniejszym szkodnikiem niszczącym drewniane elementy budynków. Rozwijają się w wyrobionym drewnie liściastych i iglastych gatunków drzew. W odróżnieniu od innych gatunków owadów niszczących drewno ściśle związany jest z budynkami ze względu na wrażliwość na duże mrozy. Opanowuje powietrznosuche drewno, żeruje głównie w bielu. Owad ten w sprzyjających warunkach opanowuje drewno przez szereg pokoleń aż do zupełnego zniszczenia materiału. Preferuje miejsca o dużej wilgotności powietrza.

Otwory wylotowe i ślady żerowania widoczne są w uszkodzonych belkach ścian zewnętrznych, ram okiennych, belkach stropowych. Szkodnik drewna iglastego o wilgotności od 8-16%, larwy tego gatunku żyją około 7 lat zanim przeobrażą się w postać dorosłą owada. Długość życia larwy zależy od właściwości odżywczych drewna, w niesprzyjających warunkach długość życia larw wynosi nawet kilkanaście lat. Larwy zasiedlają martwe i suche drewno drzew iglastych. Mogą się one rozwijać w nawet bardzo przesuszonym drewnie. Najczęściej drążą kanały w części bielastej drewna. Larwy ze względu na znaczne rozmiary drążą korytarze o średnicy 8 mm. Bardzo często pustoszą drewno do tego stopnia, że przestaje spełniać ono wymagania konstrukcyjne. Chrzążcze barwy brązowo-czarnej o długości około 20mm (samica), 30 mm (samiec). Obecność spuszczeła pospolitego w drewnie można stwierdzić na podstawie licznych otworów wylotowych w kształcie owalnych dziurek o wymiarach: wysokość 4-5 mm, długość 8-12 mm i wysypującej się z nich mączki drzewnej.

Do zwalczania owadów technicznych drewna należy użyć produktów, które są umieszczone w Załączniku 1, alternatywą dla metody chemicznej (fumigacji) może być technologia mikrofalowa, polegająca na podgrzaniu drewna. Czynność należy powtórzyć trzykrotnie w odstępach tygodniowych.

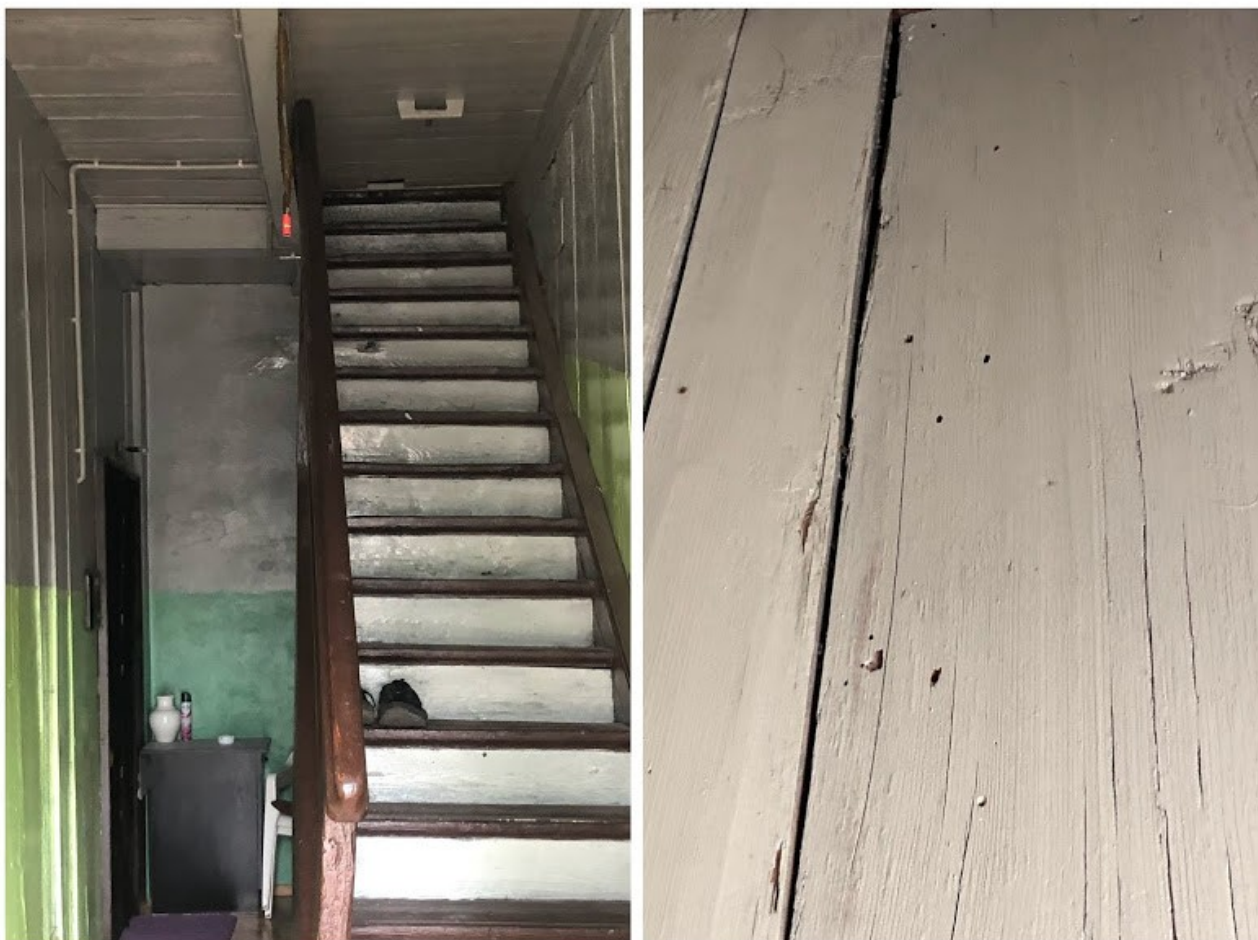
Fot. 22-23. Klatka schodowa -mimo ochronnej powłoki malarskiej występują otwory wylotowe kołatka domowego (*Anobium punctatum*)
